Vegg: **Korets sørvegg**

Detalj nr.: **TÅRN**

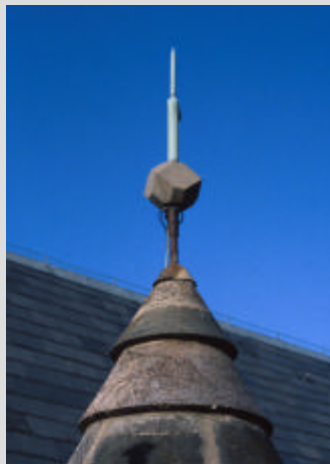
Øverste stein var gått i oppløsning på grunn av rustsprengning fra monteringsanordning for lynavleder. Steinen ble erstattet med nyhugget. Overgang mellom lynavleder og stein er bygget opp i hulkilform med steinlim og støv.

Stein før: Stavangerkleber

Stein brukt: Kviknekleber

Hugget: På stedet
