# Arkeologien til Nidarosdomens middelaldersteinbrudd

Nidarosdomen – ny forskning på gammel kirke

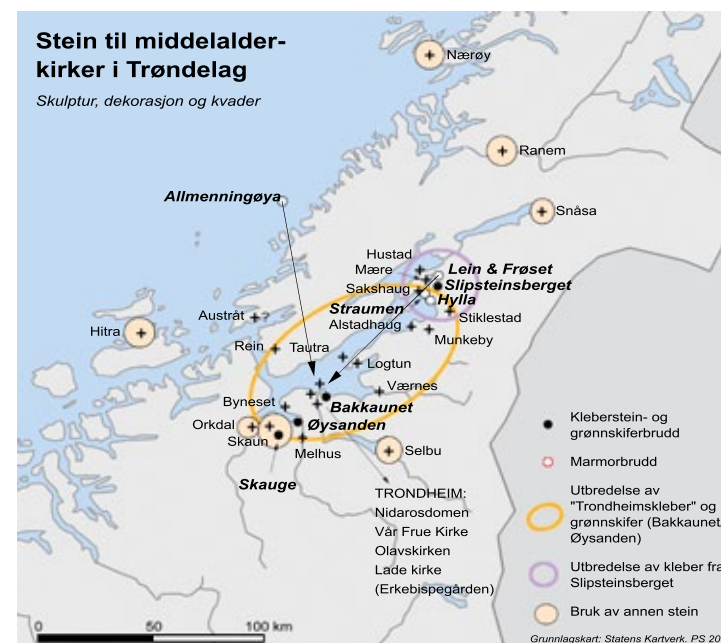
Figur 2. Steinbrudd og kirker i middelalderens Trøndelag. Kart: P.Storemyr. Medieval quarries and churches in Trøndelag.

Fra byggeperioden kjenner vi fire steinbrudd eller steinbruddsområder der det ble tatt ut materiale til kvader, søyler, ornamenter, skulptur, gulvplater, gravsteiner og annen fint bearbeidet stein (fig. 2):

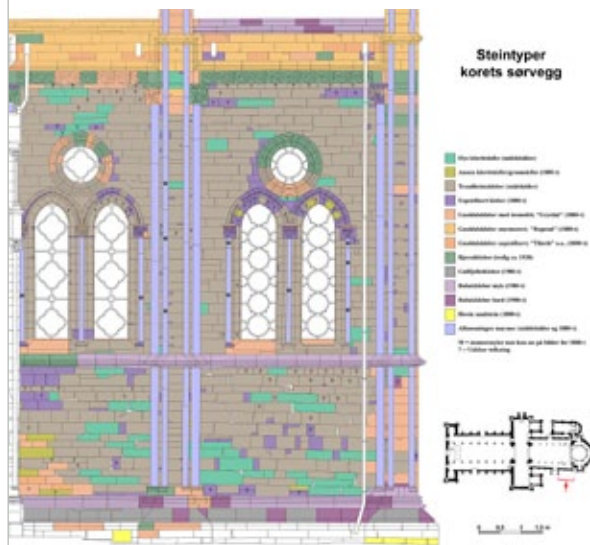
Figur 4. Nidarosdomen: Steintyper i korets sørvegg. Kart: P.Storemyr. Nidaros cathedral: Stone types at the south wall of the choir.

Det middelalderiske murverket på Nidarosdomen er ikke kartlagt i detalj. Det finnes grove oversikter over steinbruken og et par mindre bygningsdeler er undersøkt stein for stein (fig. 3, 4). Kunnskapen

De middelalderske delene av koret og skipet på domkirken har også en del grønnskifer (fig. 4), men her må det være snakk om gjenbruk etter riving når byggeplaner ble endret og nye deler oppført. Middelaldersteinen på disse bygningsdelene er av litt forskjellig art, men i det store og hele dreier det seg om lys, blågrå kleberstein med et nettverk av brune årer (dolomitt med små mengder jern som har oksidert). Dessverre kan vi ikke med sikkerhet skille disse klebersteinene fra hverandre og dermed vet vi heller ikke hvilke som stammer fra bruddene ved Øysanden, Klungen og Huseby på den ene og Bakkaune i Trondheim på den andre siden. Inntil videre må vi derfor kalle dem alle for "Trondheimskleber", selv om det virker rimelig sikkert at det i hovedsak er Bakkaune som er blitt benyttet på de vestligste deler av katedralen (skipet, vestfronten).<sup>20</sup>

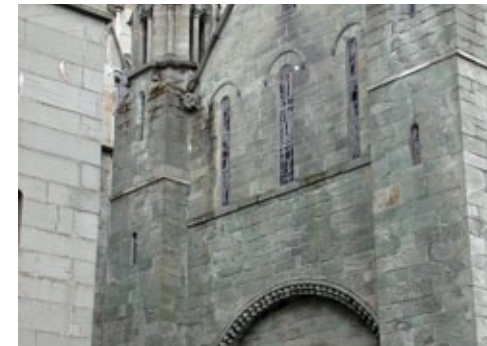
Figur 6. Nidarosdomen: Grønnskifer i det romanske kapellutbygget på nordre tverrskip. Foto: P.Storemyr. / Nidaros cathedral: Greenschist at the chapels of the north transept.

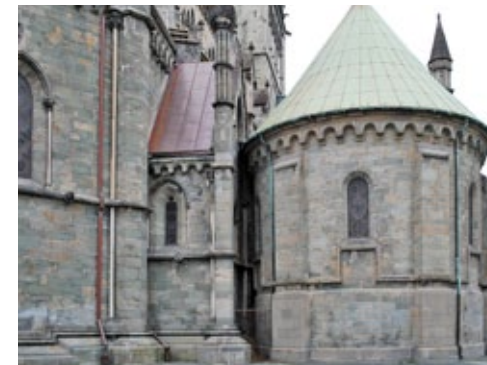
Figur 7. Nidarosdomen: Grønnskifer og skifrig kleberstein på oktogonen og kapittelhusets apsis. Foto: P.Storemyr. Nidaros cathedral: Greenschist and schistose soapstone at the octagon and the apse of the chapter house.

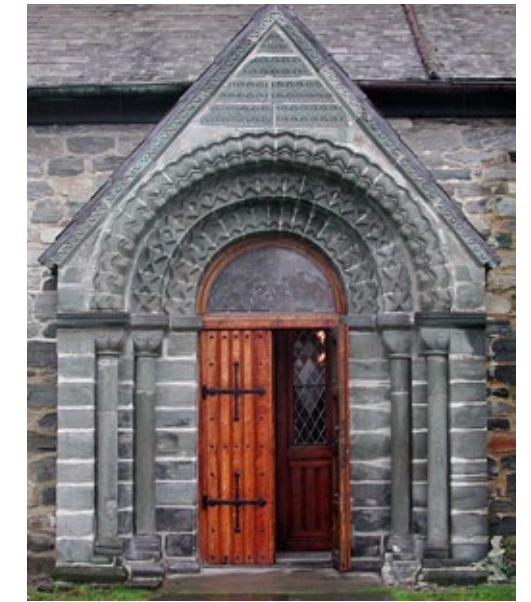
Figur 8. Stavanger domkirke: Grønnskifer fra Ertenstein på Rennesøy i skipets romanske nordportal. Foto: P.Storemyr. Stavanger cathedral: Greenschist at the Romanesque north portal of the nave,

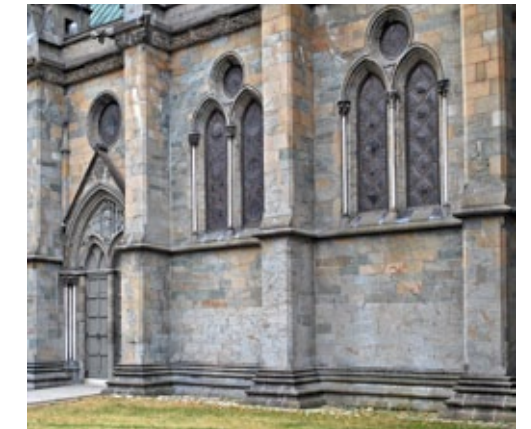
Figur 9. Nidarosdomen: Kleberstein i skipets nordvegg. Legg merke til skillet mellom homogen, grå kleberstein og stein av varierende kvalitet i feltet under vinduene. Rødlig kleber fra Østfold er satt inn under restaureringen. Foto: P.Storemyr. Nidaros cathedral: Soapstone at the north wall of the nave.

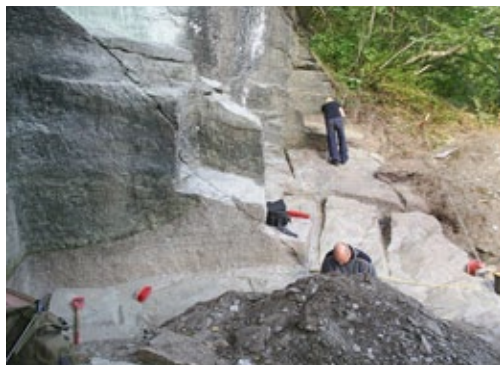
Figur 12. Øye grønnskiferbrudd: Område (Ø3) under arkeologisk utgravning i 2004. Foto: N. Lundberg.  
Øye greenschist quarry: Archaeological excavation in 2004.

Brytningsområdet som ble undersøkt befinner seg i den vestlige delen av bruddet (vest i Ø3) og her er de best bevarte uttakssporene (fig. 12). Det var stort sett den klassiske metoden som ble benyttet i middelalderen, hugging av kanaler med spisshakker på sidene av blokken som skulle tas ut og kiling i underkant langs den nær horisontale skifriheten/kløven for å løsne blokken fra berget. På denne måte oppsto det både vertikale flater med huggespor og det utpregede trappetrinnsmonsteret vi kjenner fra et utall brudd i gamle Egypt, fra romertiden og fra europeiske middelalderbrudd (sand- og kalkstein). Metoden er mange steder benyttet helt frem til våre dager (fig. 14). Omtrent som ved såkalt benkning i sandsteinsforekomster var det skifriheten som bestemte blokktykkelse i Øye; jo mindre utpreget skifrihet, jo høyere blokker. Videre ble blokk lengden bestemt av sprekemønsteret. Ved Nidarosdomen og andre kirker (spesielt Vår Frue kirke) kan vi se de ulike blokkformatene som således ble tatt ut; de minste er 10-15 cm høye og 30-40 cm lange, de største opp til en halv meter høye og godt over to meter lange.<sup>34</sup>

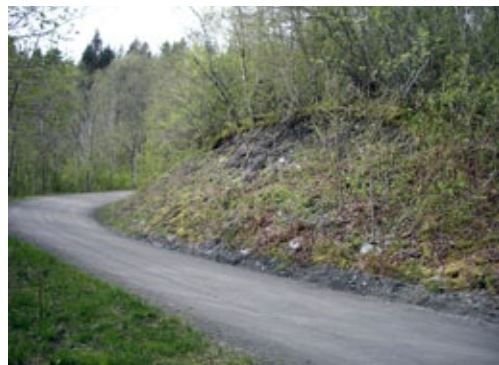
Figur 13. Øye grønnskiferbrudd: Skrotteipp (ØTA) som gjennomskjæres av veien til Klungen. Foto: N. Lundberg.  
Øye greenschist quarry: Large spoil heap.

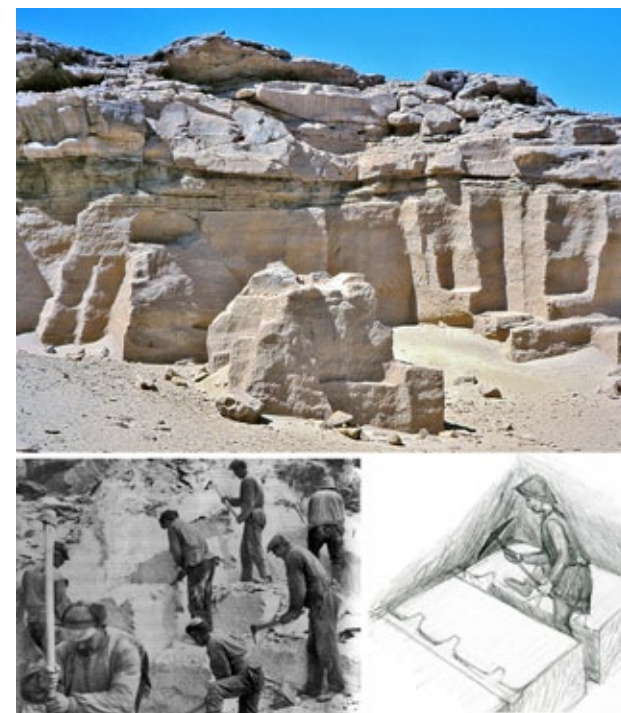
Figur 14. Brytningsteknikk: Kanalhugging har vært brukt til å bryte myk stein i 5000 år. Over: Middle Kingdom (2040-1640 BC) "trappetrinnsbrudd" i Gebel el-Silsila, Egypt. Foto: P. Storemyr. UV: Hugging av blokker i kleberstein i Gudbrandsdalen i 1932. Foto fra Voldheim 1995. UH: Rekonstruksjon av kanalhugging i grønnskiferbruddet på Øye. Horisontale innhugger er kilehull for å løsne blokk langs kløven. Illustrasjon: N. Lundberg.  
Quarrying technique: Channeling has been used for soft stone quarrying for 5000 years: Top: Gebel el-Silsila, Egypt. Bottom left: Soapstone quarry in Norway 1932. Bottom right: Reconstruction of work in the greenschist quarries at Øye.

- <sup>24</sup> For oversikt, se Skjølsvold 1961
- <sup>25</sup> Storemyr 2003
- <sup>26</sup> I store kleberforekomster med jevn kvalitet og lav sprekke tetthet er det naturligvis mulig å drive rasjonelt. Slike forekomster finner vi f.eks. i Gudbrandsdalen (se bl.a. fig. 14)

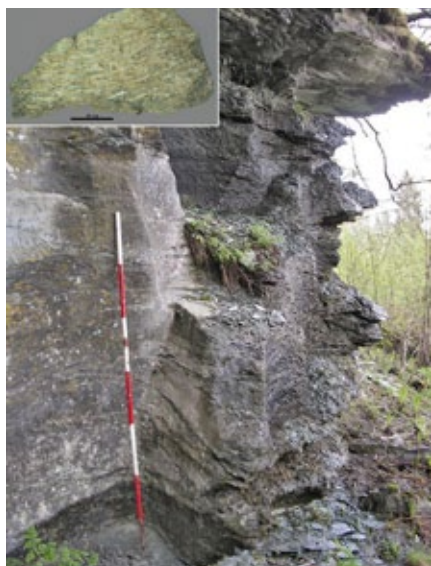
Figur 15. Øye grønskiferbrudd: Parti som viser sannsynlig uttak av baksteheller (Ø3). Innfelt: Fragment av bakstehelle funnet i verkstedområde på skrottippen ØTA. Fotos: N. Lundberg. / Øye greenschist quarry: Extraction area for baking plates.

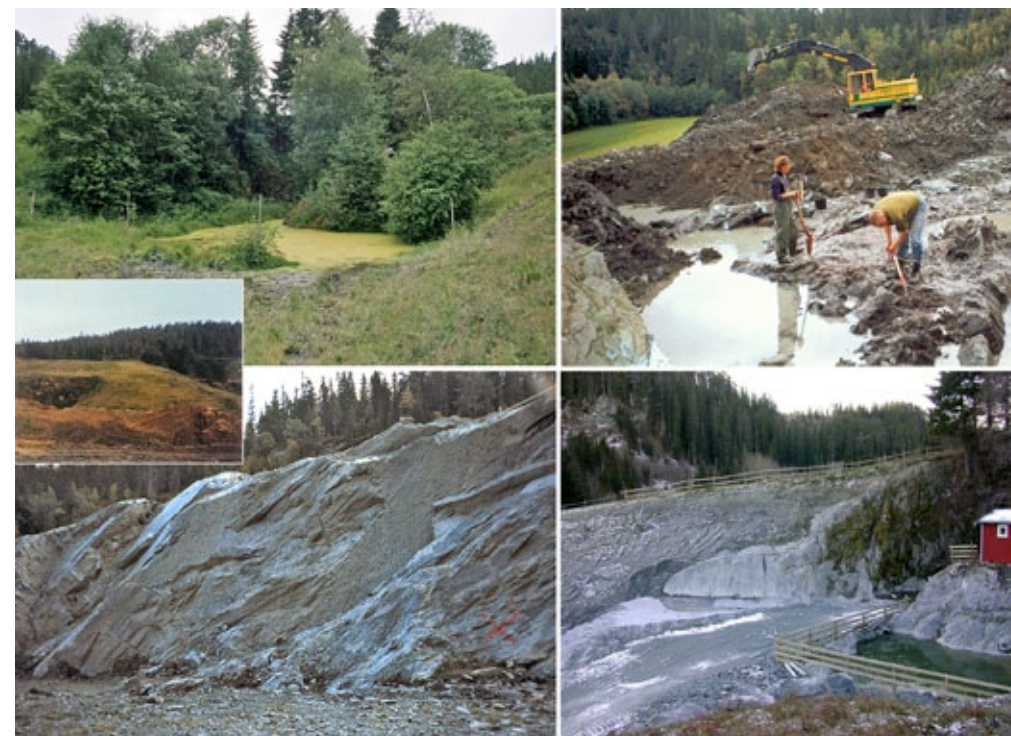
Figur 16. Klungen klebersteinbrudd: OH: Før utgravning. OV: Under utgravning 1998. Foto: Andreas Berg. UV: Etter utgravning. UH: Etter utgravning. Innfelt: Eldre bilde som viser to brudd, det utgravede i bakgrunnen. Foto: M. Klungen. Øvrige fotos: P. Storemyr. Klungen soapstone quarry: Before, under and after archaeological excavation (1998-99).

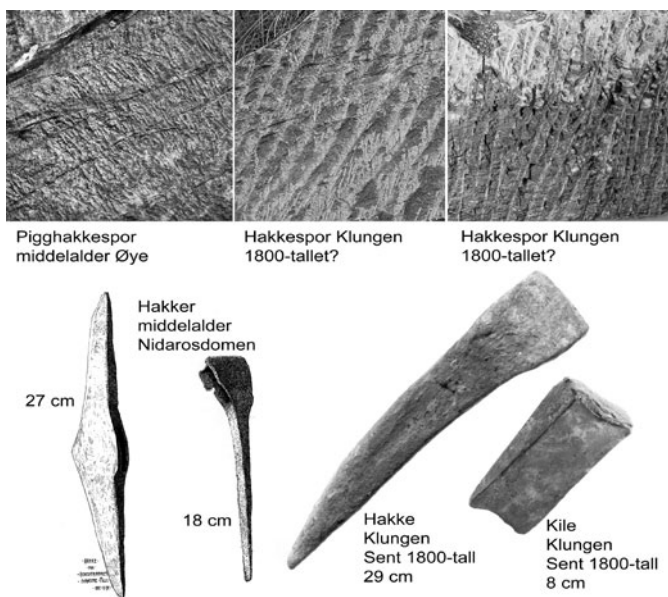
Figur 17. Brytningsteknikker: Over: Ulike spor etter hakker i bruddene på Øye og Klungen. Fotos: P.Storemyr. UV: Middelalderse hakker funnet under restaureringen av Nidarosdomen. Slike kan ha blitt benyttet i bruddene. Tegning: W. Bergström, NDR. UH: Pigghakke og kile funnet under utgravning i Klungen 1999, trolig fra sent 1800-tall. Fotos: P.E. Fredriksen, Vitenskapsmuseet. Quarrying techniques: Traces of various picks in the quarries at Øye and Klungen, and tools that were in use in the quarries in the Middle Ages and late 19th century.

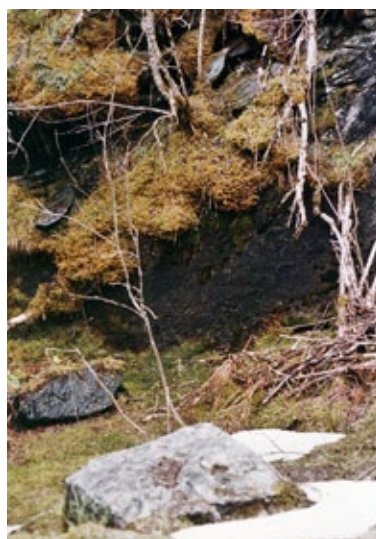
Figur 18. Huseby klebersteinsbrudd: Overgrodd bruddflate og halvferdige blokker i forgrunnen. Foto: P.Storemyr. / Huseby soapstone quarry: Overgrown quarry wall and blocks in the foreground.

står frem som en 5-6 m høy og omkring 50 m lang skrent under en stor kolle. Andre er vesentlig mindre, men nesten fullstendig overgrodd med mose (fig. 18). Overalt ligger diverse emner til kvaderstein og det er også funnet en samling sagede, avlange blokker, trolig ment for bruk som peisvanger. Kvaliteten på klebersteinen virker å være varierende, fra rene og myke til mer skifrige og harde typer. I tillegg til et fåtall spor etter boring, er nesten alle bruddflatene, som på Øye og Klungen, preget av uttaksspor med spisshakker. Skrottippen virker å ikke være spesielt store, men de kan anes i nedkant av de fleste bruddene. Det er også funnet en skrotteipp med fin kleberflis, etter alt å dømme et område for bearbeiding av stein (verksted).

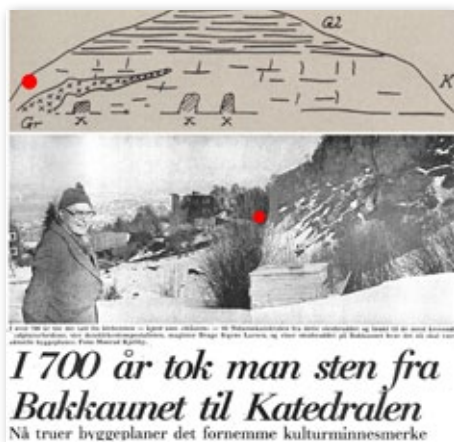
Figur 21. Bakkaune kleberbrudd: Over: Kart fra Helland 1893. Gr= Granittgang, X=Stoller, K=Kleberstein, Gl=grønnstein. Under: Adresseavisens oppslag 4.3.1978, før bygging tok til i bruddet. Røde punkter angir hvor utgravningene i 2002-2004 fant sted. Bakkaune soapstone quarry: Simple geological map and the quarry before building commenced in the 1980s.

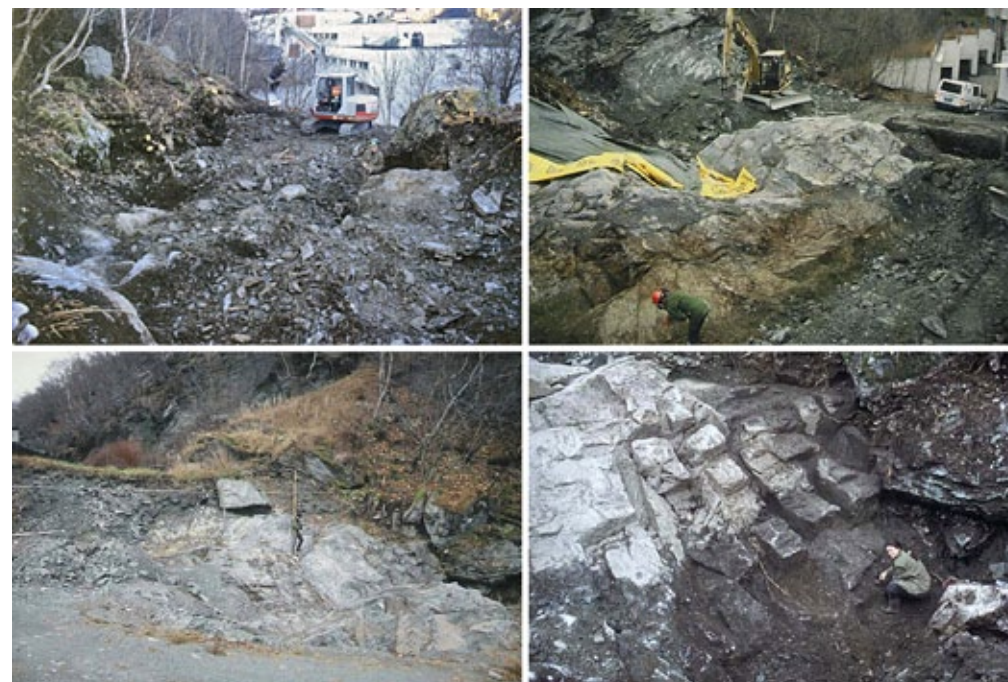
Figur 22. Bakkaune kleberbrudd: Inntrykk fra de arkeologiske utgravningene. Fotos: B. Østerås/E. Følstad. Bakkaune soapstone quarry: Impressions from the archaeological excavations.

Etter at de omdiskuterte planene for bygging av en boligblokk i bruddet ble kjent, startet nødutgravninger i form av en forundersøkelse ledet av Eskil Følstad (Vitenskapsmuseet) (fig. 22).<sup>51</sup> Allerede på 1970-tallet var det

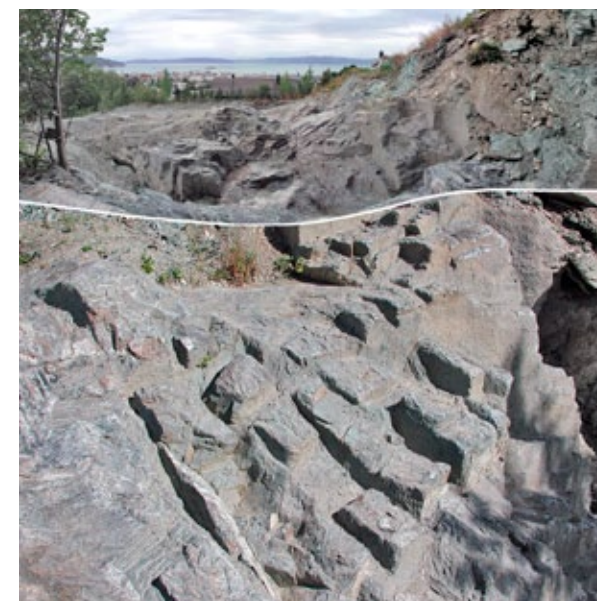
Figur 23. Bakkaune kleberbrudd etter utgraving, før bygging av boligblokk: Over: Med utsikt mot Trondheimsfjorden. Under: Uthugde blokker ferdige til å kiles ut. Fotos: P.Storemyr. / Bakkaune soapstone quarry after excavation and before building commenced.

Med unntak av serien med nesten ferdige blokker har uttakssporene, som i kleberbruddet på Klungen, et noe kaotisk preg (sammenlign fig. 12 og 23). En viktig forskjell er imidlertid at det er mange flere spor på Bakkaune; steinbryterne har kunnet ta ut emner i store deler av det avdekkede feltet, noe som henger sammen med den langt lavere sprekke tettheten enn på Klungen; feltet kunne dermed utnyttes bortimot maksimalt. Sammenlignet med grønskiferbruddet på Øye ser vi likevel den store forskjellen mellom en relativt homogen forekomst med flattliggende kløv og en kleberforekomst med både store kvalitetsvariasjoner (hard/myk) og lite enhetlig kløv og sprekke mønster: I først-

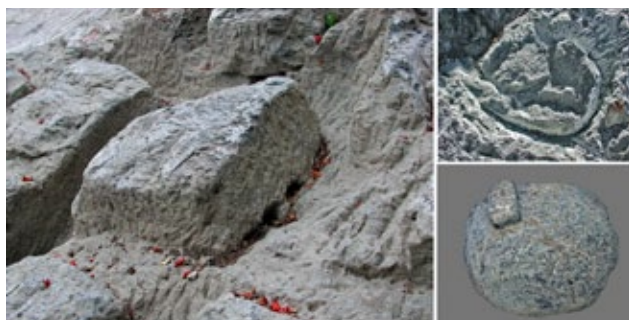
Figur 24. Bakkaune kleberbrudd: Venstre: Uthugget blokk med kilehull. Foto: P.Storemyr. Høyre: Tomt etter uttak av klebergryte og gryte funnet under utgravning. Fotos: B. Østerås. / Bakkaune soapstone quarry: Extraction of blocks and vessels.

etter jernkiler (fig. 24). En rekke andre spor etter middelalderdriften ble funnet; de aller fleste bærer preg av hugging med spisshakke og kiling.

Som på Øye ble det også funnet en rekke biprodukter fra driften, så som gryter (fig. 24), små kors, lamper og ulike typer lodd. Steintransporten fra Bakkaune har etter alt å dømme forgått med oksekjerrer via Elgeseter bro, da det ikke fantes andre broer over Nidelva i middelalderen. Avhengig av hvilken rute som ble valgt (direkte via Rosenberg/Singsaker eller via Lademoen), er avstanden mellom 2,7 og 3,6 km. Man kan også tenke seg transport med sleder vinterstid.

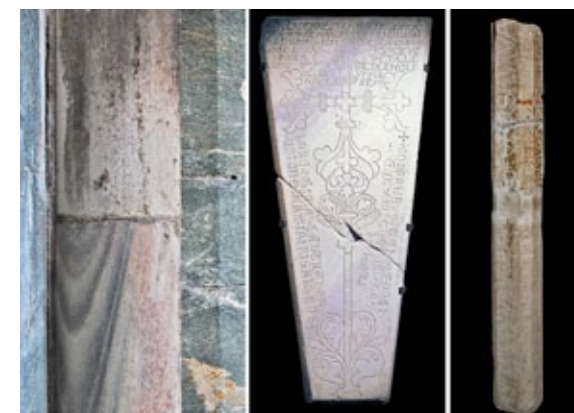
Figur 26. Marmor ved Nidarosdomen: Søyle i Allmenningen- (oppe) og Lein/Frøset- marmor (nede). Foto: P.Storemyr. Gravplate i Lein/Frøset marmor (176 cm). Foto: NDR. Fragment av steinkors, i Allmenningen-marmor, nå i Vitenskapsmuseet. Foto: T.Heldal. / Marble at Nidaros cathedral: Column, tomb slab and fragment of marble cross.

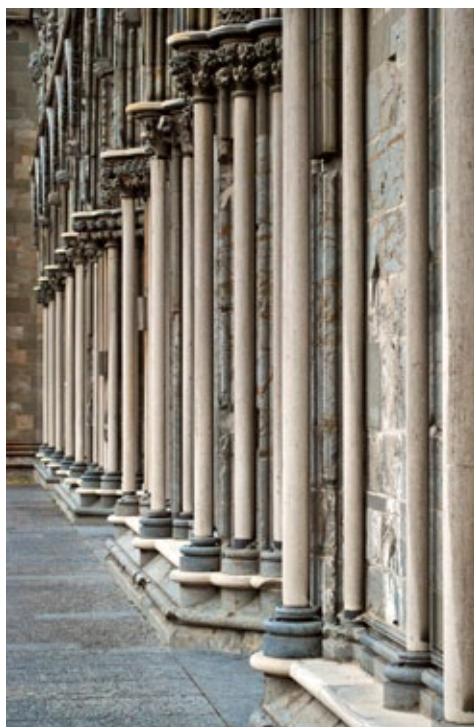
Figur 27. Nidarosdomen: Søyler i Allmenningen-marmor på vestfronten, fra restaureringen. Foto: P.Storemyr. / Nidaros cathedral: Columns made from Allmenningen marble at the west front.

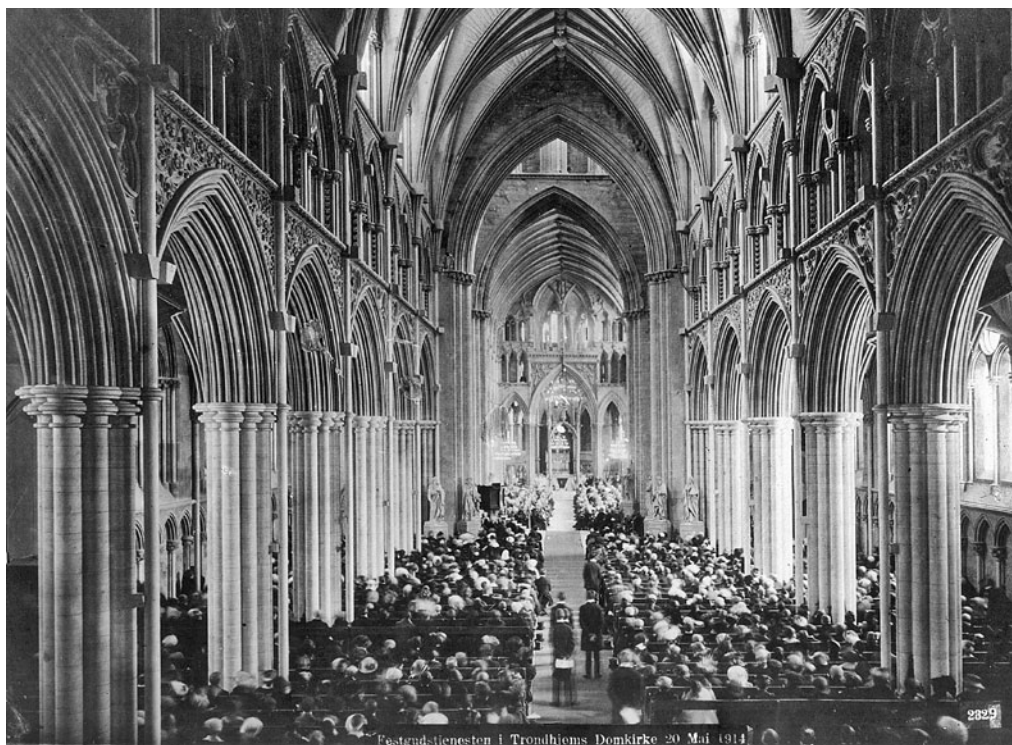
Figur 28. Nidarosdomen: Det gjenreiste skipet under festgudstjenesten i 1914. Marmorpillarer og marmorsøyler lyser opp. Foto: NDR. Nidaros cathedral: The reconstructed nave in 1914 with marble pillars and marble columns.

Vår kunnskap om bruddene på Lein og Frøset (fig. 29) er i stor grad basert på den korte beskrivelsen til Vogt fra 1897 og uttakene til restaureringen av Nidarosdomen. Disse ble gjennomført i periodene 1872-75 og 1902-07 og i alt ble mer enn 270 kubikkmeter stein fraktet med lektere fra "Marmorstøa" i Frøsetvågen og inn til Trondheim.<sup>63</sup> Bruddene tok vel i noen grad over for sandstein fra Reppe rett utenfor Trondheim, som i begynnelsen av restaureringen i stor stil ble benyttet til nye søyler (bl.a. innvendig i oktogonen), men først og fremst ble marmoren brukt til gulvplater og til pilarene i skipet (fig. 28). Disse

kraftige pilarene er utformet som søyleknipper ved at huggede plater er stablet oppå hverandre. Funn av tilsvarende marmorplater viser at denne konstruksjonsmåten også ble fulgt i middelalderen.<sup>64</sup> I tillegg til søyler og gulvplater var gravplater et svært viktig biprodukt fra bruddene. Praktisk talt alle gravplatene fra gotisk tid (12- og 1300-tallet) funnet i Nidarosdomen er hugget i Sparbumarmor (fig. 26). Disse er nå utstilt i gravsteinsamlingen i skipets kjeller.<sup>65</sup>

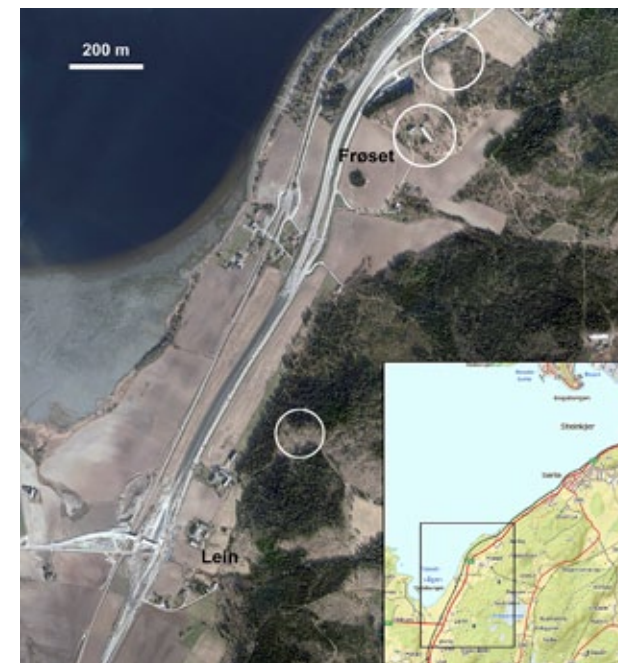
Figur 29. Lein og Frøset marmorbrudd: Kart med innringede brudd. Flyfoto: www.gislink.no/stfk.

Lein and Frøset marble quarries: Map, quarries marked with circles.

Det er minst fire brudd i området mellom Lein og Frøset (fig. 29, 30); alle er utpregede platemarmor med benketykkelse på omkring 25 cm og svært lite tverroppsprekking. De ligger i en marmorsoner som er 15-20 m tykk. To gjenfylte brudd ligger på Frøset gård, et befinner nedenfor gården, rett ved gamle E6, og er delvis ødelagt av veibyggingen,<sup>66</sup> et vesentlig større befinner seg i lia ovenfor Lein gård. Marmorens beskaffenhet kan observeres både i de fine murene til driftsbygningen på Frøset (fra slutten av 1800-tallet) og i diverse plater som ligger på gården Øvre Vist. Bruddet ved gamle E6 utformet som en stor og dyp grop nær innmark, men er så overgrodd at det er vanskelig å gjøre observasjoner. Ved siden av finnes et lite, overflatenært brudd med relativt tynne benker og mange spor etter uttak, bl.a. ved hjelp av minerboring. Dette stammer altså fra nyere tid. Det er åpenbart at den store gropen har et visst potensial for arkeologiske undersøkelser, men ellers er området så preget av veier, boliger og innmark – og driften på 1800-tallet – at det vil bli svært vanskelig å finne spor etter arbeidet i middelalderen. Da har bruddet ovenfor Lein et vesentlig større potensiale. Det er overstrødd med marmorblokker, har flere åpne "sjakter", minst fire relativt store skrottipper og det ligger i skogsterreng som ikke er påvirket av moderne infrastruktur. Marmoren er av samme beskaffenhet som på Frøset.

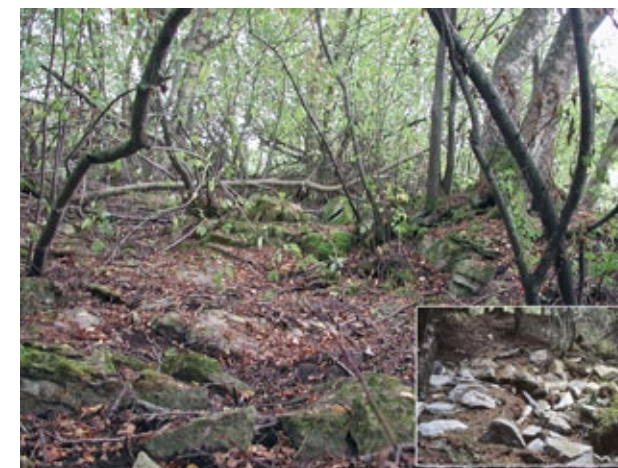
Figur 30. Lein og Frøset marmorbrudd: Et av Frøset-bruddene like ved E6. Foto: P.Storemyr. Innfelt: Lein-bruddet. Foto: H. Duklæt. / Lein and Frøset marble quarries.

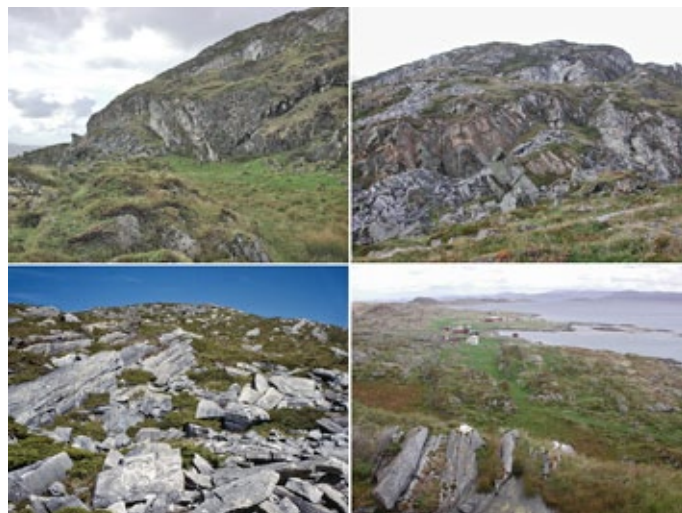
Figur 32. Allmenningen marmorbrudd: OV: Rampe opp til uttakssteder i brudd 1. OH: Uttakssteder og skrottipper i brudd 1. UV: Brudd 2. UH: Utsikt mot NØ fra brudd 1. Fotos: P.Storemyr. / Allmenningen marble quarries.

Brudd 2, i følge tradisjonen kalt "prøvefeltet",<sup>74</sup> ligger i noe flatere terreng et par hundre meter vest for brudd 1 (fig. 32). Her har det vært brutt i overflaten på langs av marmorens utgående og mange blokker og øvrig skrot ligger hult til bulter ved siden av. Spor etter minerboring finnes også her og små steinkonstruksjoner bygget for uklare formål stammer trolig fra NDRs drift. Men på et av uttaksstedene kan vi observere en riktig godbit; en rad med omkring 10 store kilehull, 10-12 cm brede og omtrent like dype (fig. 34). Ved siden av disse kilehullene er det spor etter et mislykket uttak ved hjelp av minerboring. Forvitringen viser at kilehullene er betydelig eldre enn borhullene og etter alt å dømme skriver de seg derfor fra middelalderen; de er således de eldste, kjente spor etter marmorbrytning i Norge. Kilehullene er like de vi kjenner fra romersk brytning av hardstein og fra mange engelske middelalderbrudd,<sup>75</sup> men det er usikkert om de ble laget for tre- eller jernkiler. Så kan vi naturligvis spekulere på om engelske steinbrytere hadde et ord med i laget under arbeidet på Allmenningen?

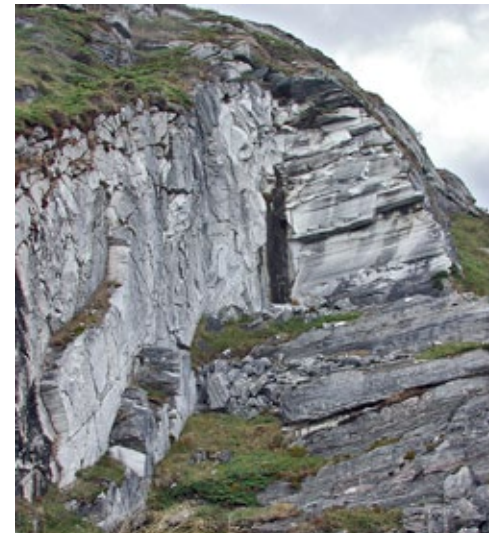
Figur 33. Allmenningen marmorbrudd: Et av uttaksstedene i brudd 1. Bruddet ble brukt til restaureringen av Nidarosdomen. Legg merke til korte borhull for utkiling av søylemner. Foto: P.Storemyr. Allmenningen marble quarries: Part of quarry I used for extraction of marble columns during the restoration of Nidaros cathedral.

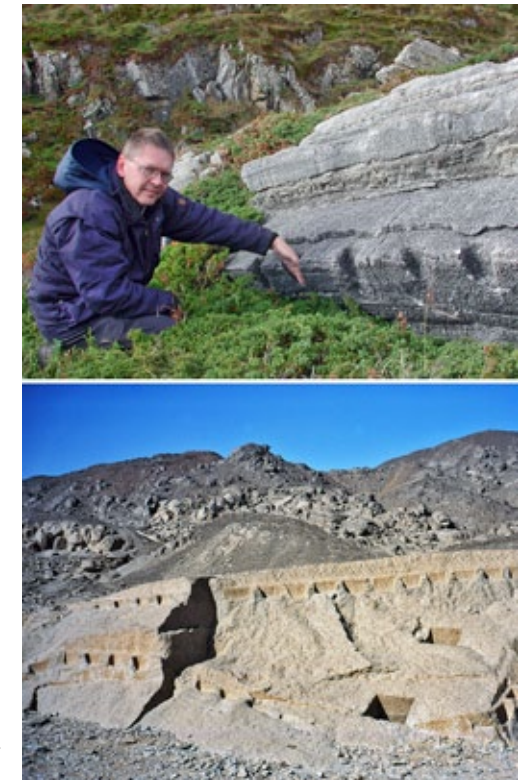
Figur 34. Allmenningen marmorbrudd: Over: Store kilehull fra middelalderen. Under: Romerske kilespor i bruddene i Mons Claudianus i den egyptiske østørkenen. Fotos: P.Storemyr. Allmenningen marmorbrudd: Large medieval wedge holes. Roman wedge holes in Mons Claudianus inne the Eastern Desert of Egypt.

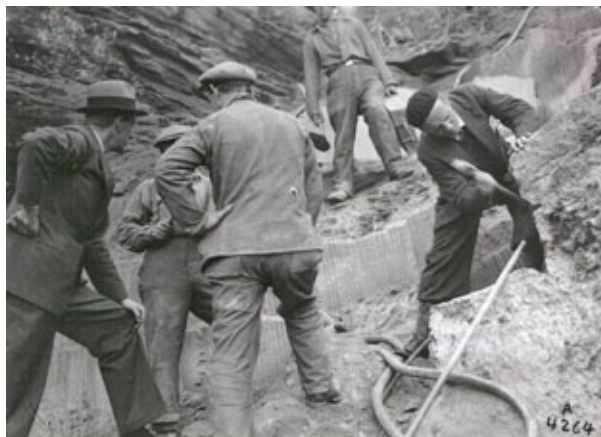
Figur 35. Øye grønskiferbrudd: Domkirkearkitekt Helge Thiis tester steinen under NDRs korte brytningskampanje i 1934. Foto: NDR.  
Øye greenschist quarry: Cathedral architect Helge Thiis testing the stone during a brief extraction campaign in 1934.
