# Selja kloster: Hvor kom middelalderens kalkmørtel fra?

Rapport

FABRICA kulturminnetjenester as

September 2019

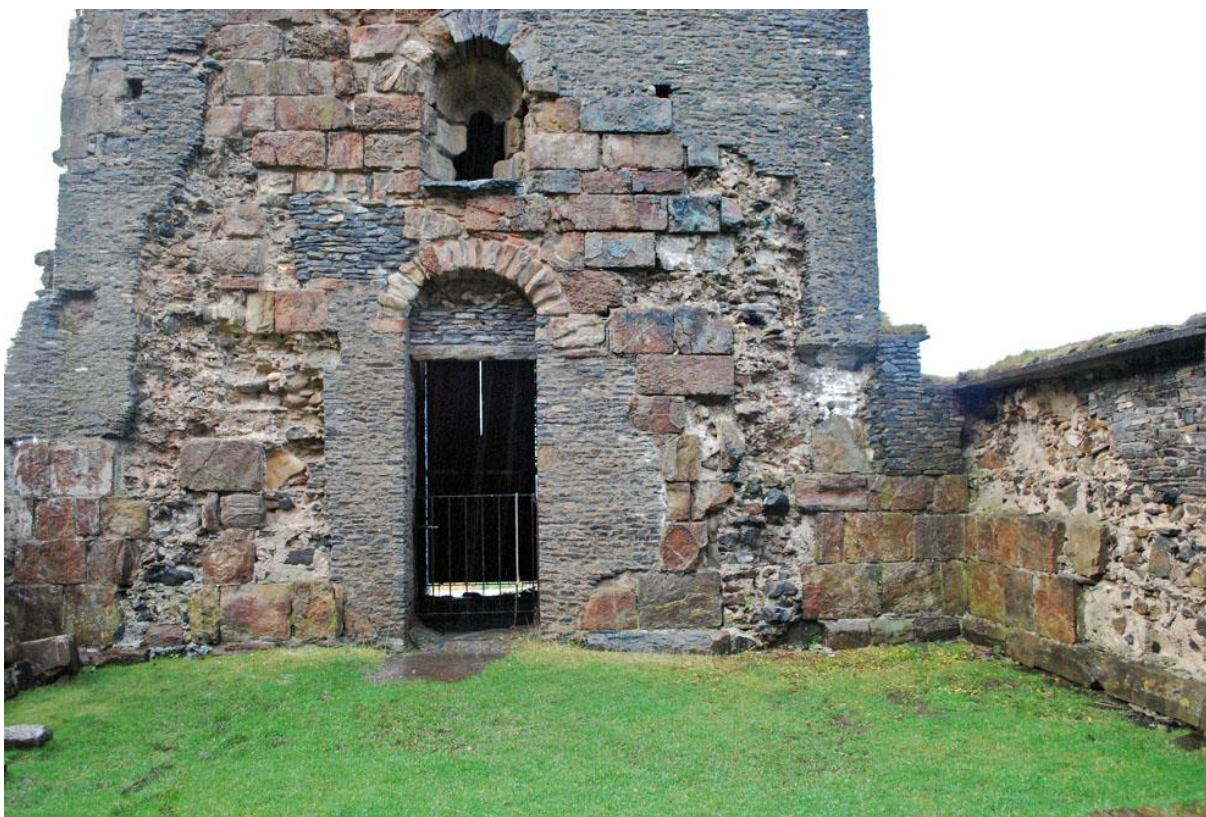
*Murkjernene til Albanuskirken og tårnet på Selja er delvis blottlagte. Derfor kan vi få et svært godt inntrykk av hvordan kalk ble benyttet i murene. Foto: Per Storemyr*

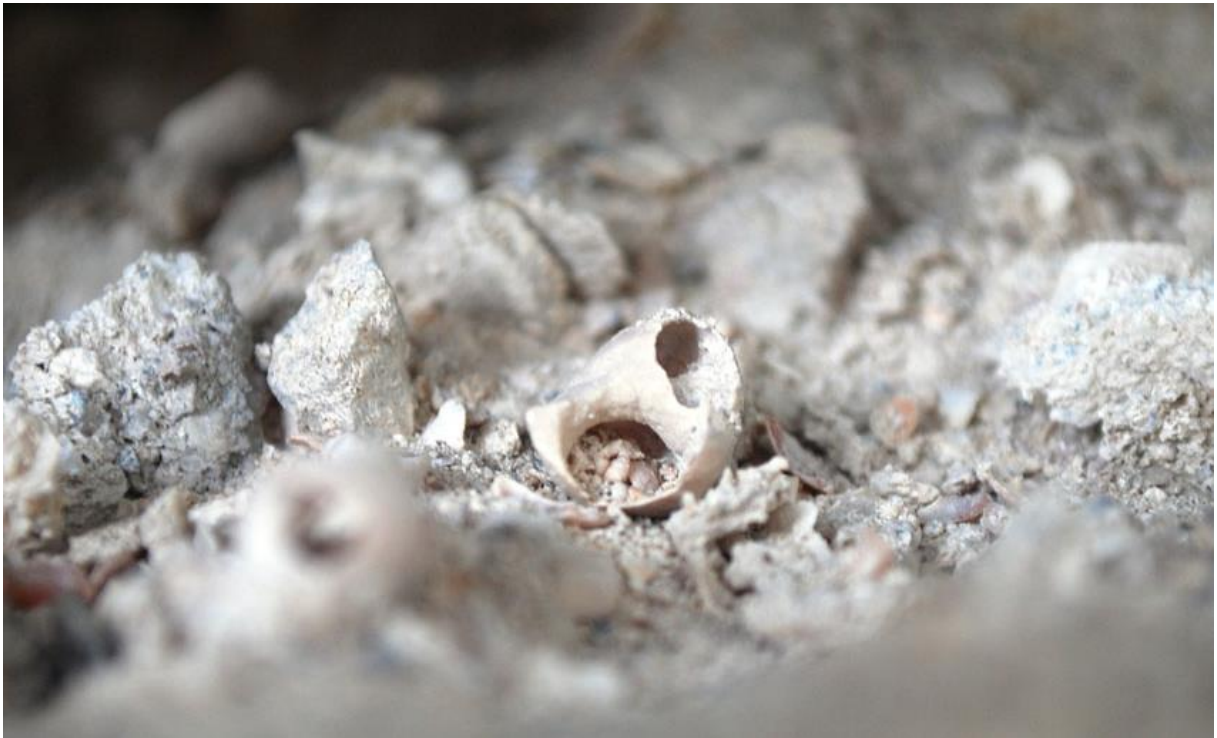
*For å bygge Kinn kirke brant man skjell til bruk i mørtel i middelalderen. Her fra en fuge der mørtelen har skjellsand i tilslaget. Foto: Per Storemyr*

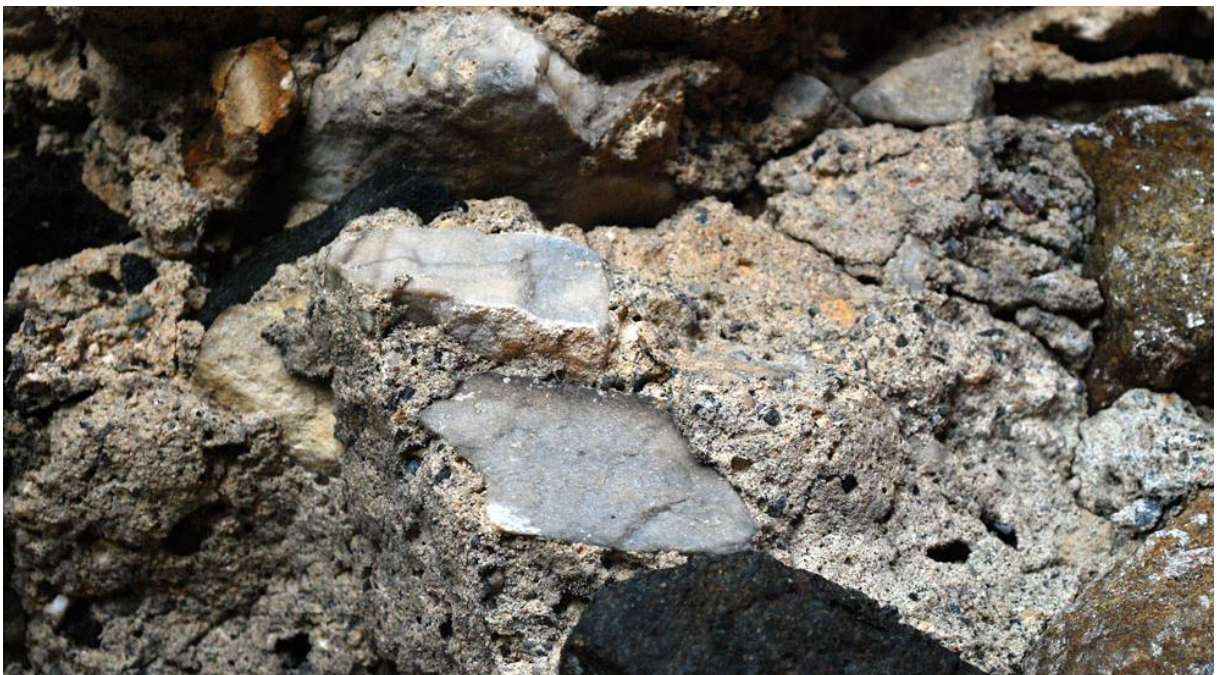
*Ubrente marmorbiter (lysgrålige) i mørtelen i murkjernen på Albanuskirken, Selja kloster. Foto: Per Storemyr*

Slike ubrente marmorbiter finner vi i et ufattelig høyt antall i murkjernene på Selja kloster. Det dreier seg om hundrevis, tusenvis av biter med størrelse som en knyttneve og helt ned til noen mm, noe vi kan se i ruinen av Albanuskirken og i nylig frilagte partier i ruinen av Sunnivakirken. Det virker faktisk som om man bevisst har benyttet dårlig brent marmor/kalk i murkjernene. Dette er helt rasjonelt, det vitner om at man forsøkte å utnytte kalken som kom ut av ovnen på best mulig måte. For det er ingen ulempe å benytte dårlig brent og ubrent kalk i en murkjerne. Slike biter blir ganske enkelt del av sandtilslaget og øvrige steinbiter i mørtelen. I en murkjerne kan det godt være grovt material!

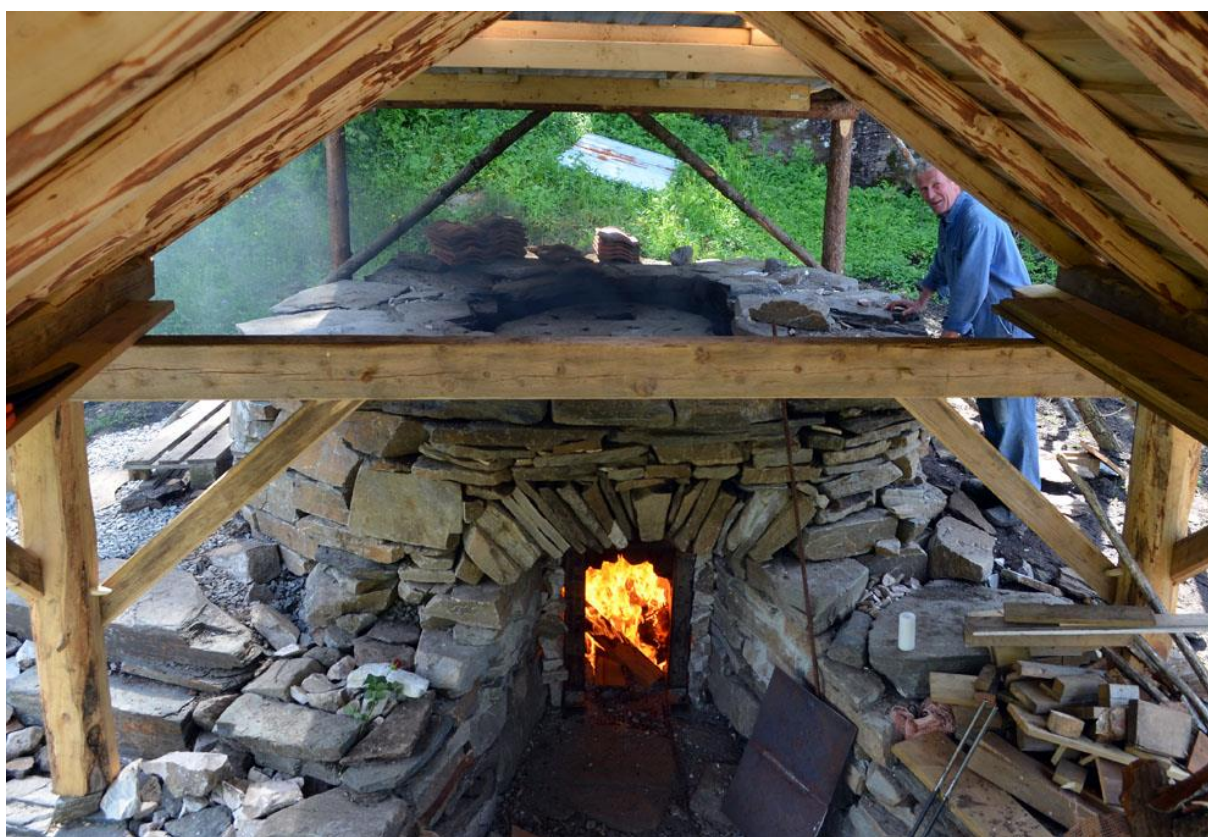
*Eksperimentell kalkbrenning i en nedskalert, fri kopi av en middelalderovn, Kvernsteinsparken i Hyllestad. I denne ovnen når man mer enn 1200 grader i bakkant og bare 7-800 grader i framkant. Foto: Per Storemyr.*

På bakgrunn av flere år med eksperimentering og analyser, bl.a. i Oslo, på Røros og Hamar, i Hardanger og [Hyllestad](#), vet vi nå at middelalderens vedfyrte ovner ikke alltid var effektive. De kunne komme opp i hele 13-1400 grader i noen deler av ovnen; i andre deler forble temperaturen 6-7-800 grader. Det var med andre ord vanskelig å få en jevn temperatur i slike tidlige kalkovner. Noen deler av marmorladningen som skulle brennes ble «overbrent», andre deler ble «underbrent» eller «ubrent». Likevel fikk man ut tonnevis med god brentkalk, kalk som hadde nådd de nødvendige 850 grader. Det vitner alle våre steinbygninger om.

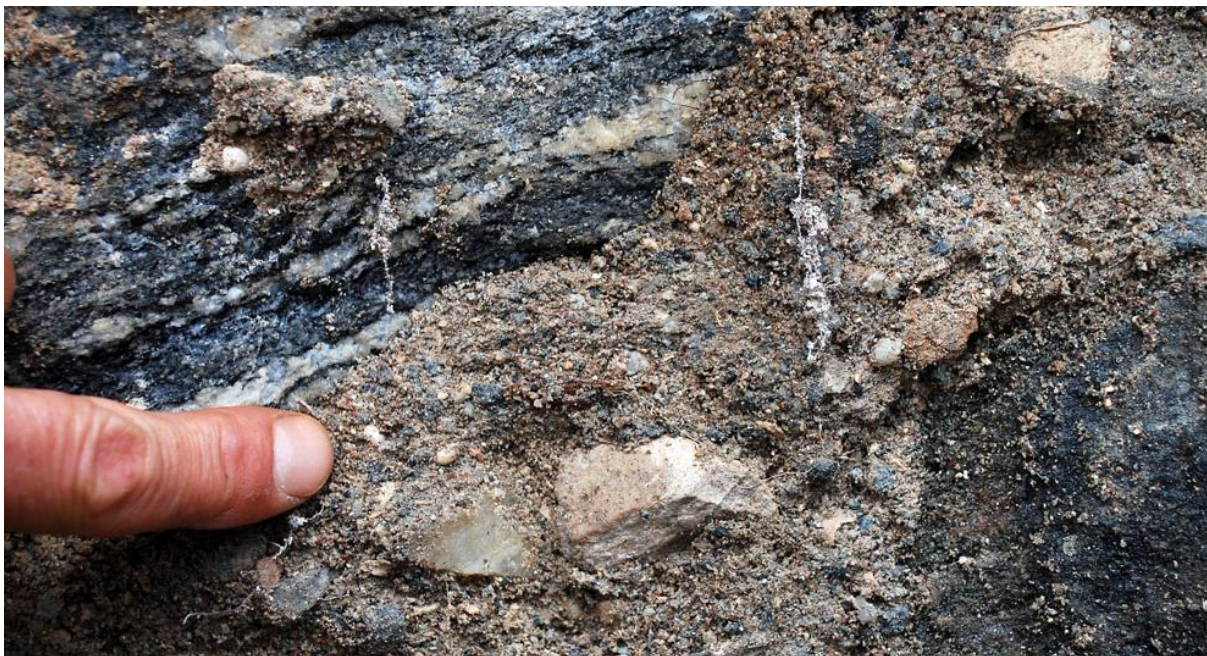
*Ubrente marmorbiter i kjernemørtelen i et nylig frilagt parti av Sunnivakirken på Selja. Foto: Per Storemyr*

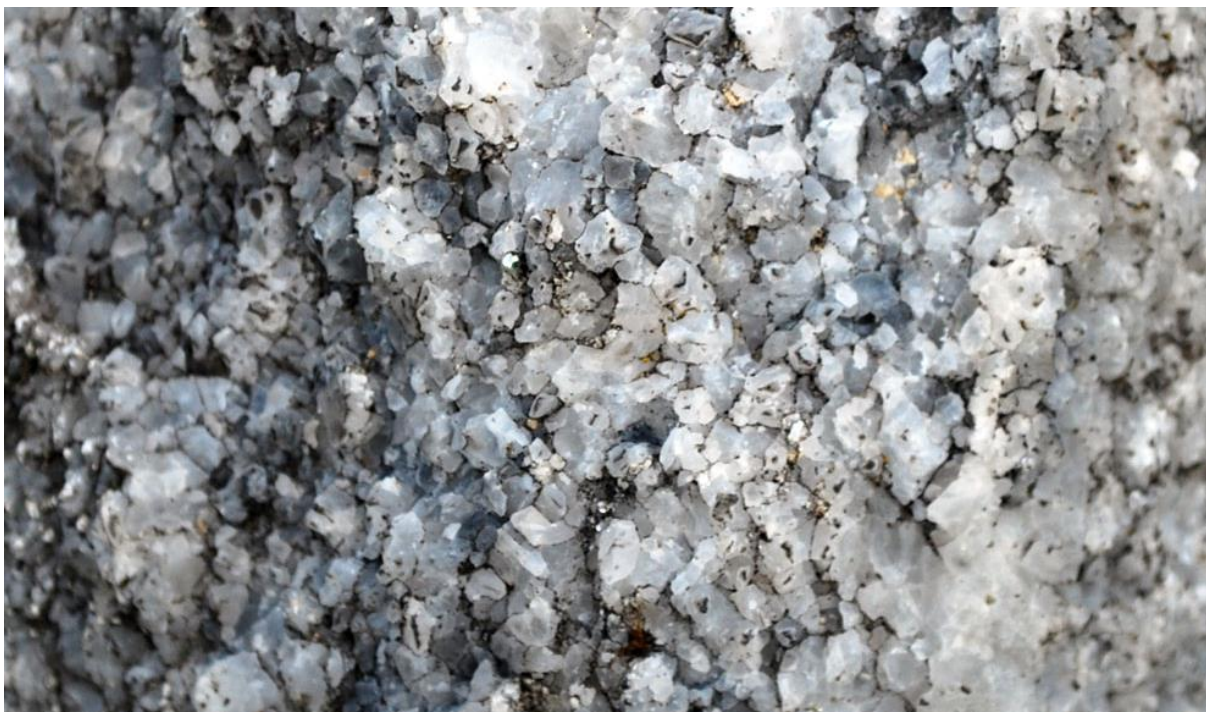
*Nærbilde av marmoren som er benyttet til bygging på St. Jetmund kirke i Åheim. Her har marmoren forvitret og står frem som middels- til grovkornet. Foto: Per Storemyr*

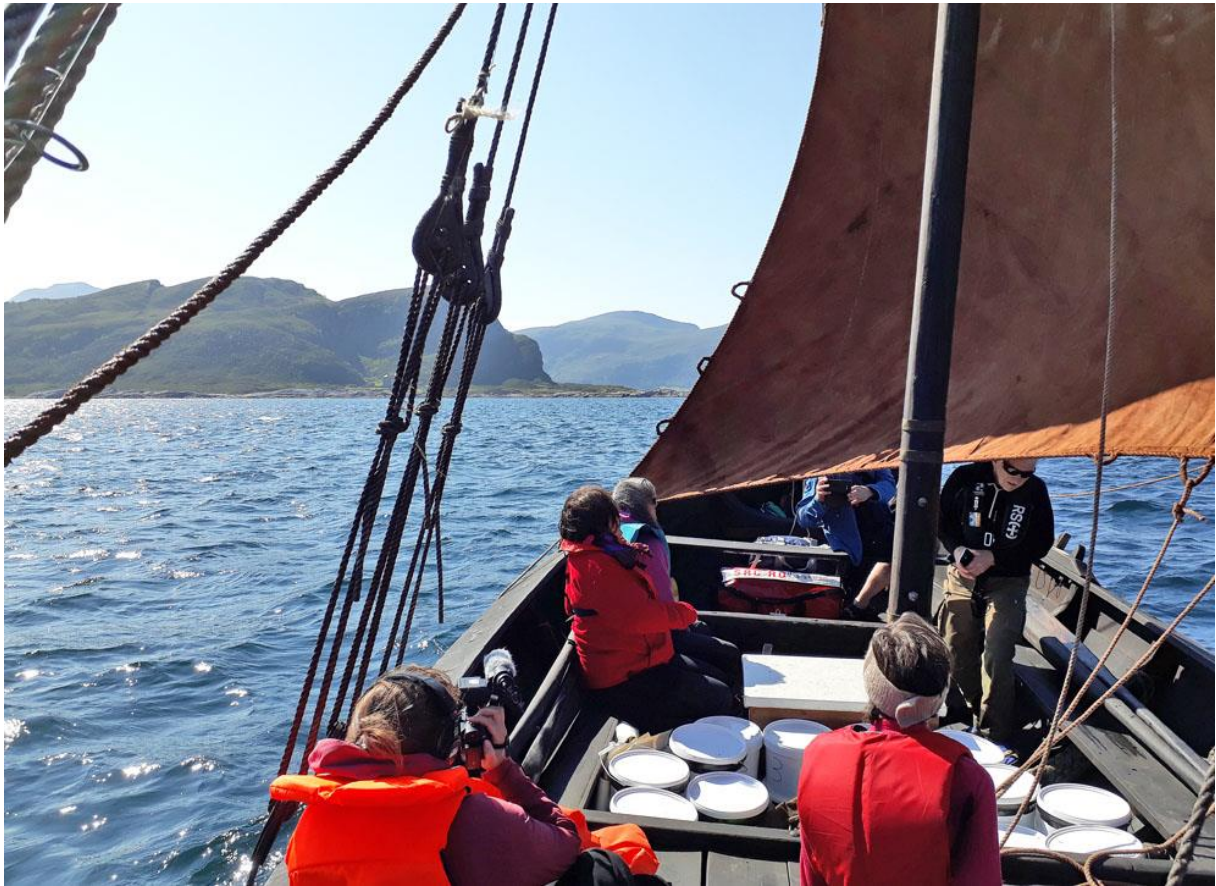
*Bakkejekta, en kopi av en jekt fra 1700-tallet, stevner inn for fulle seil til Selja sommeren 2019. Med i lasten: 300 kg brentkalk fra Kvernsteinsparken i Hyllestad. Foto: Per Storemyr*

Helt til slutt: Sommeren 2019 ble det utført et eksperiment med frakt av brentkalk fra Kvernsteinsparken i Hyllestad med «Bakkejekta», en kopi av en 1700-talls, åpen jekt fra Dalsfjorden i Fjaler, en båt som i form ikke er langt fra middelalderens fraktebåter. Skipingen foregikk i etterkant av kalkbrenning og «Kalknetter» i Kvernsteinsparken, et prosjekt støttet av Riksantikvaren. Kalken fra Hyllestad skal brukes til restaureringen av klosteret. Problemet på denne historiske ferden var ikke storm og bølger, men ugunstig vind. Å vente på bør kunne sikkert være en stor tålmodighetsprøve også i middelalderen! Se bilde på neste side og [les om prosjektet her](#).
