# Gamle Tingelstad

– liten kirke med stort innhold

# Vulkaner og blekkspruter

## – Kirkegeologien i Tingelstad og på Hadeland

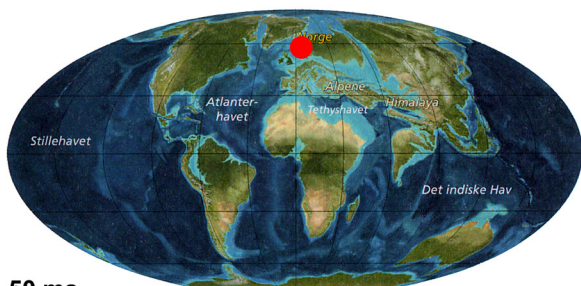
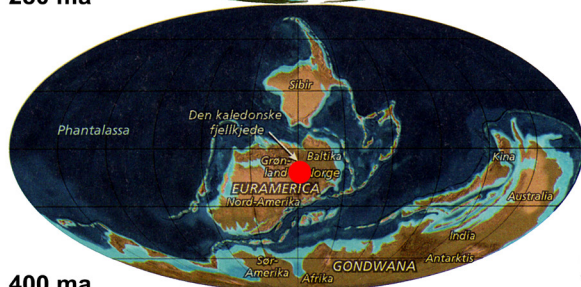
*Illustrasjonen viser hvordan kontinentene har beveget seg gjennom 500 millioner år. Som vi ser har «Norge», markert med rød prikk, lagt på kontinentet Baltica (Det baltiske skjold). Rekonstruksjonene er laget av Ron Blakey og finnes i boken «Landet blir til. Norges geologi» (Ramberg, Bryhni og Nøttvedt, red. 2007)*

Senere, i perm, for 250-300 millioner år siden, ble Osloriften dannet ved massiv vulkanisme. Her har vi opprinnelsen til de vulkanske steinene på kirkene. Da hadde «Norge» beveget seg nord for ekvator. «Reisen» fortsatte da Atlanterhavet åpnet seg for 50 millioner år siden. Landet har altså beveget seg 90 breddegrader på 450 millioner år.

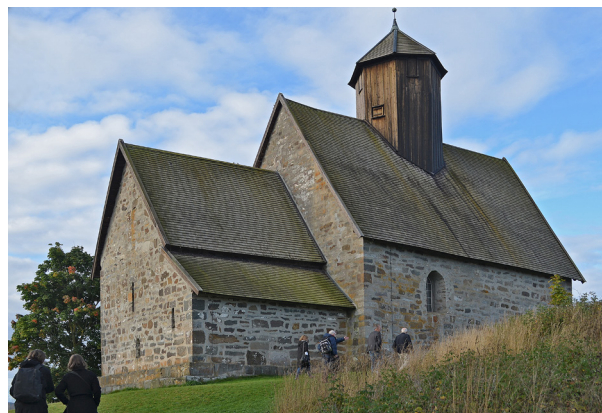
Fig. 2: Nordsiden av Tinglestad gamle kirke. Foto: Per Storemyr.

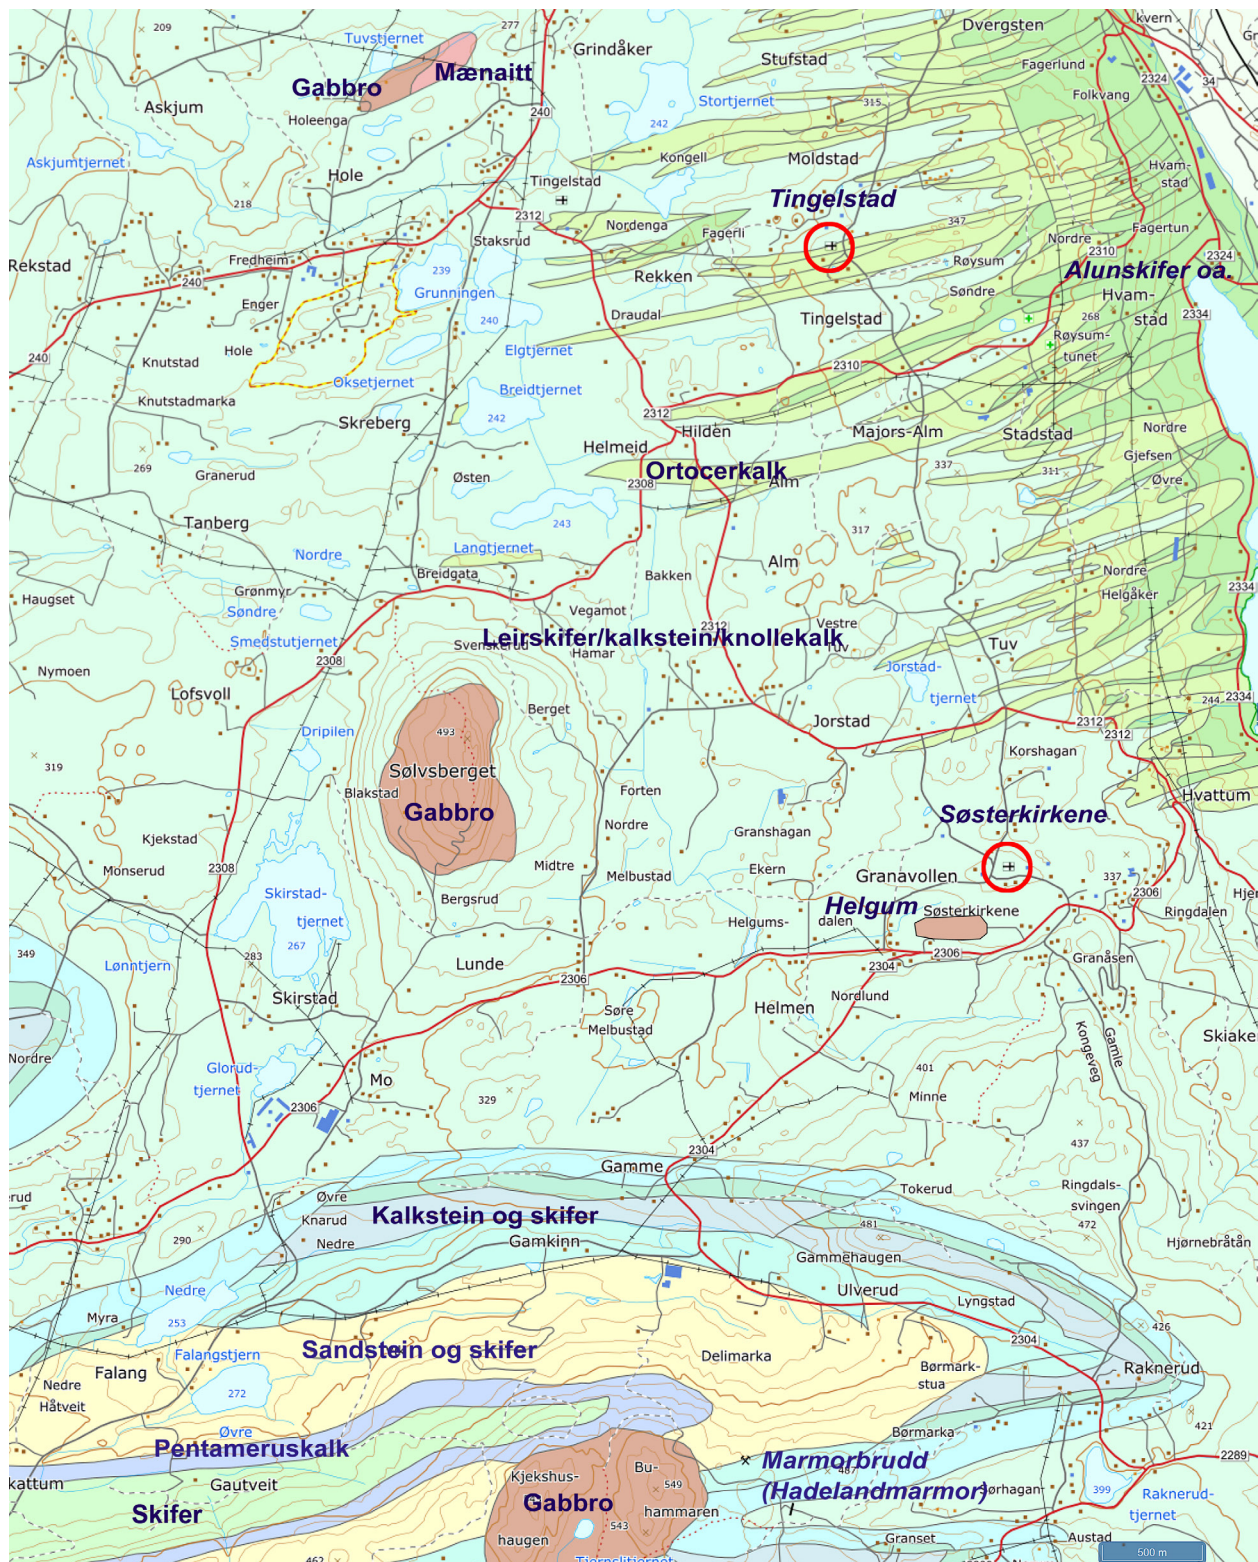
Fig. 4: Geologien omkring Tingelstad og Granavollen. Bearbejdet kart fra NGU ([http://geo.ngu.no/kart/berggrunn\\_mobil/](http://geo.ngu.no/kart/berggrunn_mobil/)).

Massiv ortocerkalkstein fra ordovicium er det flust av også på Hadeland, nærmere bestemt i de nordlige deler av landskapet. Her er bergarten foldet og sterkt gjennomslått av forkastninger, slik at den står som «tarmer» fra Jaren-Brandbuområdet og inn mot vest i de kalkholdige leirskifrene som dominerer geologien i det bølgende landskapet. En av disse tarmene av ortocerkalk befinner seg i Tinglestad, til og med rett under kirken (Fig. 4).

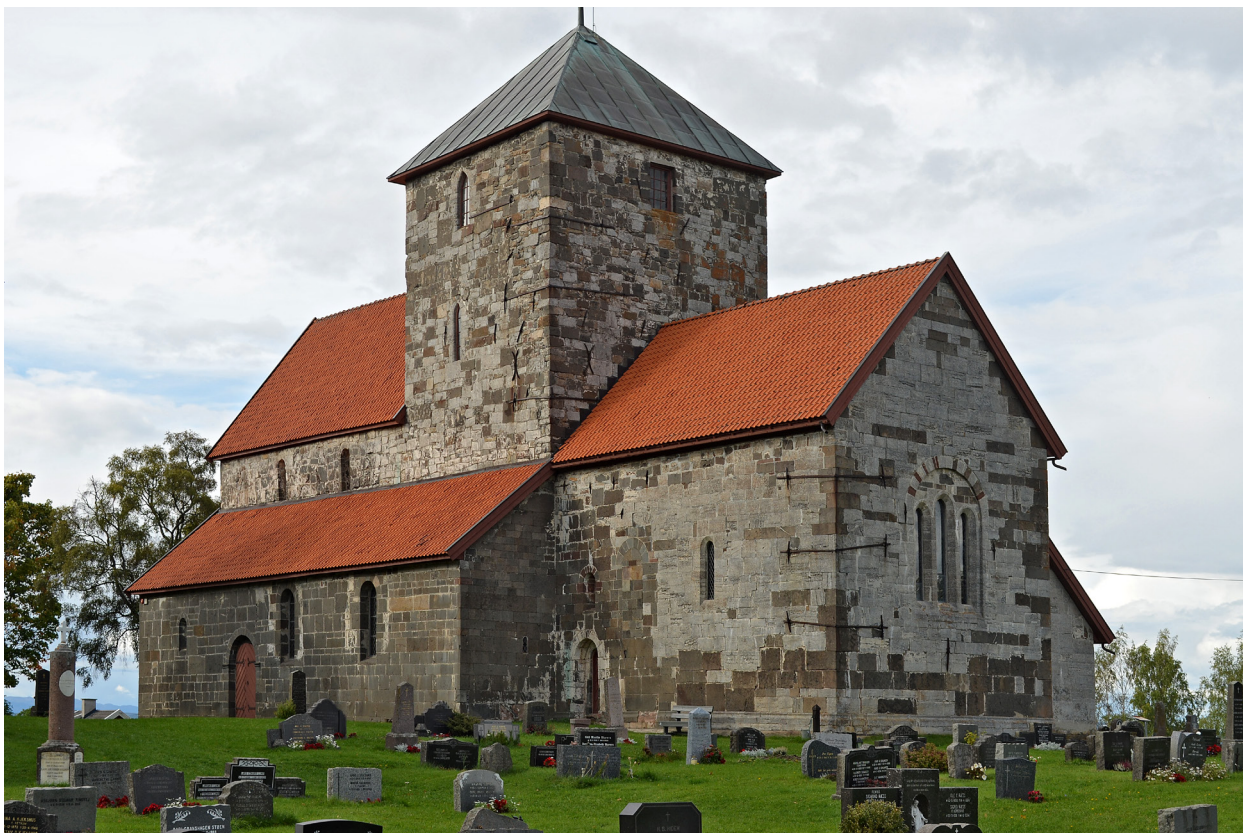
Fig. 5: Nikolaikirken på Granavollen, stort sett bygd med svært velhogde kvaderstein av pentameruskalkstein (lys) og vulkansk stein (diabas). Foto: Per Storemyr.

Mange leirskifre, tynnbenkede sandsteiner, «knollekalker» og ulike typer kalksteiner på Hadeland egner seg ikke på samme måte til kirkebygging som ortocerkalksteinen. De er for oppflisede og forekommer i for tynne lag. Men sør for Granavollen støter vi på et høyledrag med en god byggestein, nemlig pentameruskalken fra silur. Det er en massiv kalkstein med fossiler av store mengder brachiopoder (armfotinger). Nettopp denne finner vi som lys kvaderstein i den svært velbygde Nikolaikirken på Granavollen (Fig. 5).

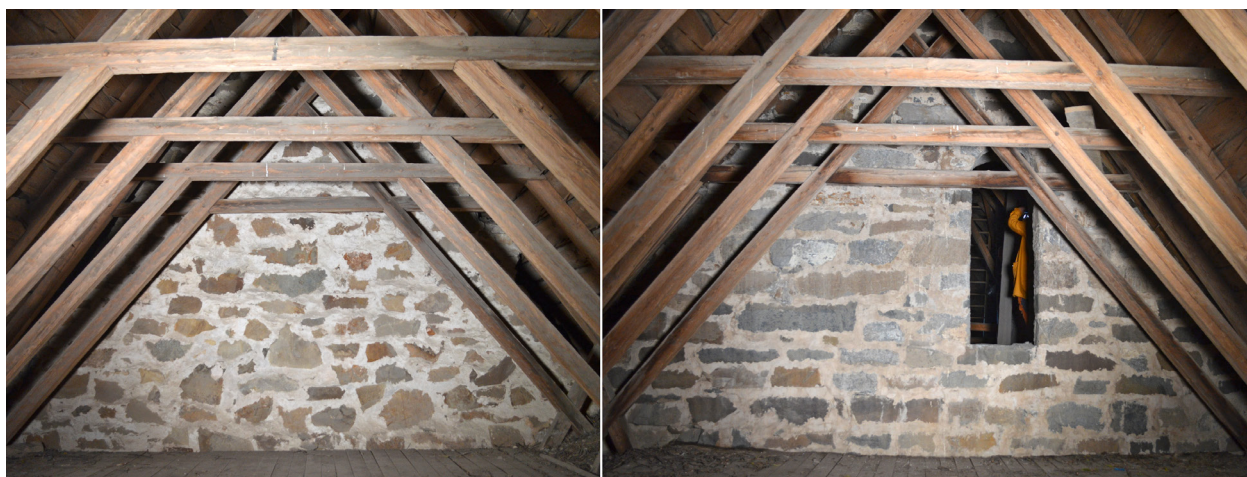
Fig. 7: Opprinnelig middelaldermurverk i korets østgavl (t.v.) og østsiden av skipets østgavl. Vi ser tydelig forskjellen mellom det irregulære murverket basert på vulkanske steiner til venstre og det mer regulære murverket basert på ortocerkalkstein med tydelige skiftegangar til høyre. Foto: Per Storemyr.

stein, og tukte den, slik at den ble lang og flat, med en høyde på 15-30 cm. Det er ortocerkalken som bestemmer karakteren til murverket i skipet; et nokså regelmessig bruddsteinsmurverk slik vi finner det i mange romanske kirker i Norge. Oppe på loftet over koret får vi et spesielt fint inntrykk av det regelmessige murverket i skipsgavlen (med mye ortocerkalkstein), sett mot det mer «rotete» murverket i korgavlen, som er dominert av diabas og mænaitt (Fig. 7).

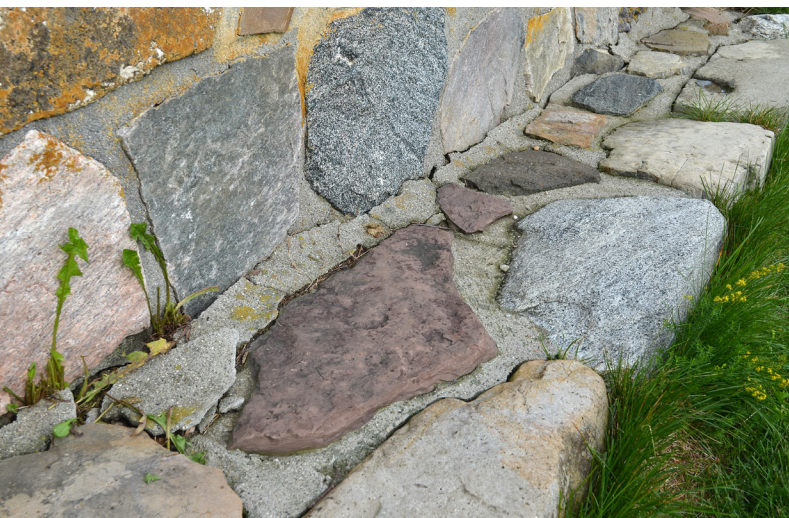
Fig. 9: Den framstående sokkelen på skipets søndre side. Vi ser ulike typer gneis med avrundede kanter og hjørner, noe som viser at de er istransporterte. Den røde steinen i midten er Ringerikssandstein. Foto: Per Storemyr

til to-tre heller av rød Ringerikssandstein (Fig. 9). Vestveggen sokkel er mer mangfoldig, med gneis og tuktede blokker av både ortocerkalkstein og diabas. Sokkelen som helhet er altså ikke ens-

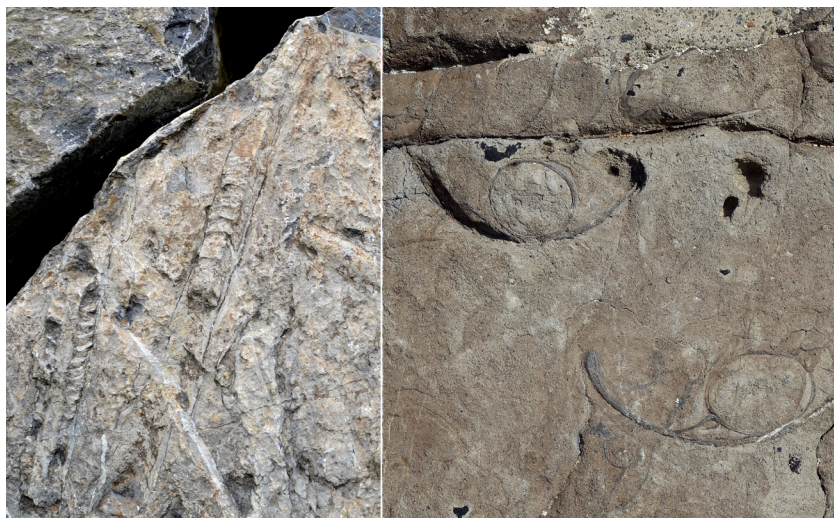
Fig. 11: Ortocerkalkstein. Bildet til venstre er fra en blokk ved Hadeland Folkemuseum (hentet fra Røykenvika). Her ser vi langsnitt av de kremmerhusformede skallene til ortoceras-blekkspruten. Til høyre tverrsnitt av to individer i en blokk på skipet i Tingelstad gamle kirke. Foto: Per Storemyr.

Kortreist stein finner vi i store deler av skipets murverk (Fig. 10). Det dreier seg spesielt om ortocerkalkstein (Fig. 11), bergarten kirken er fundamentert på. Ved opptelling av stein i vestveggen finner vi omkring 75% ortocerkalkstein, sørsiden har omkring 50% og nordsiden kanskje noe mindre. Oppe på gavlen mellom kor og skip kan det dreie seg om mer enn 50% ortocerkalkstein. Skipet ser altså i sin helhet ut til å ha blitt bygget med noe mer enn 50% ortocerkalkstein. Det er viktig å merke seg at mange ortocerkalksteiner er nokså brune i overflaten og på avstand lett kan mistolkes for vulkanske stein (se under). Ortocerkalkstein kan ha litt jernsulfid («kis») i seg som ved forvitring gir en brunfarget overflate.

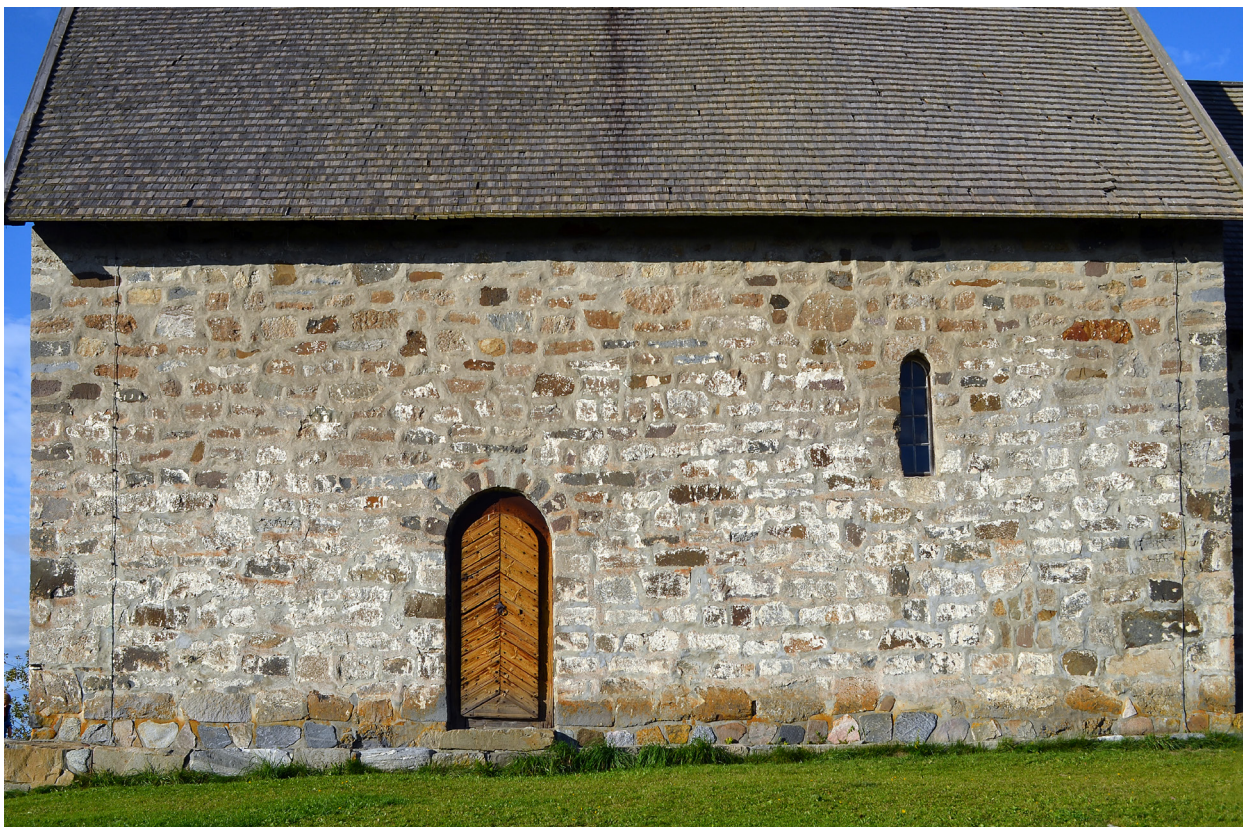
Fig. 10: Skipets søndre fasade. I deler av veggene med mye ortocerkalkstein, er det et nokså regelmessig murverk.  
Foto: Per Storemyr.

Den store andelen av ortocerkalk i skipet gir murverket et nokså regelmessig preg i skiftegangene (Fig. 10). Det er fordi kalksteinen, slik vi ser den i omgivelsene til kirken, er utpreget lagdelt. Det var altså ikke så vanskelig å kile og brette ut

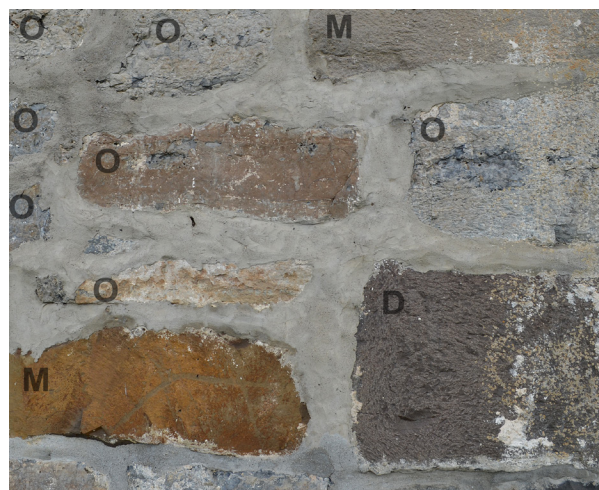
Fig. 12: Detalj av skipets sørvestre hjørne. D=diabas, M=mænaite, O=ortocerkalk. Legg merke til uregelmessige hoggespor på alle de tre typene stein når de er brukt som hjørnestein. Foto: Per Storemyr.

Alle hjørner på skipet har uregelmessige, nokså grovt hogde kvadre (Fig. 12), på langt nær så

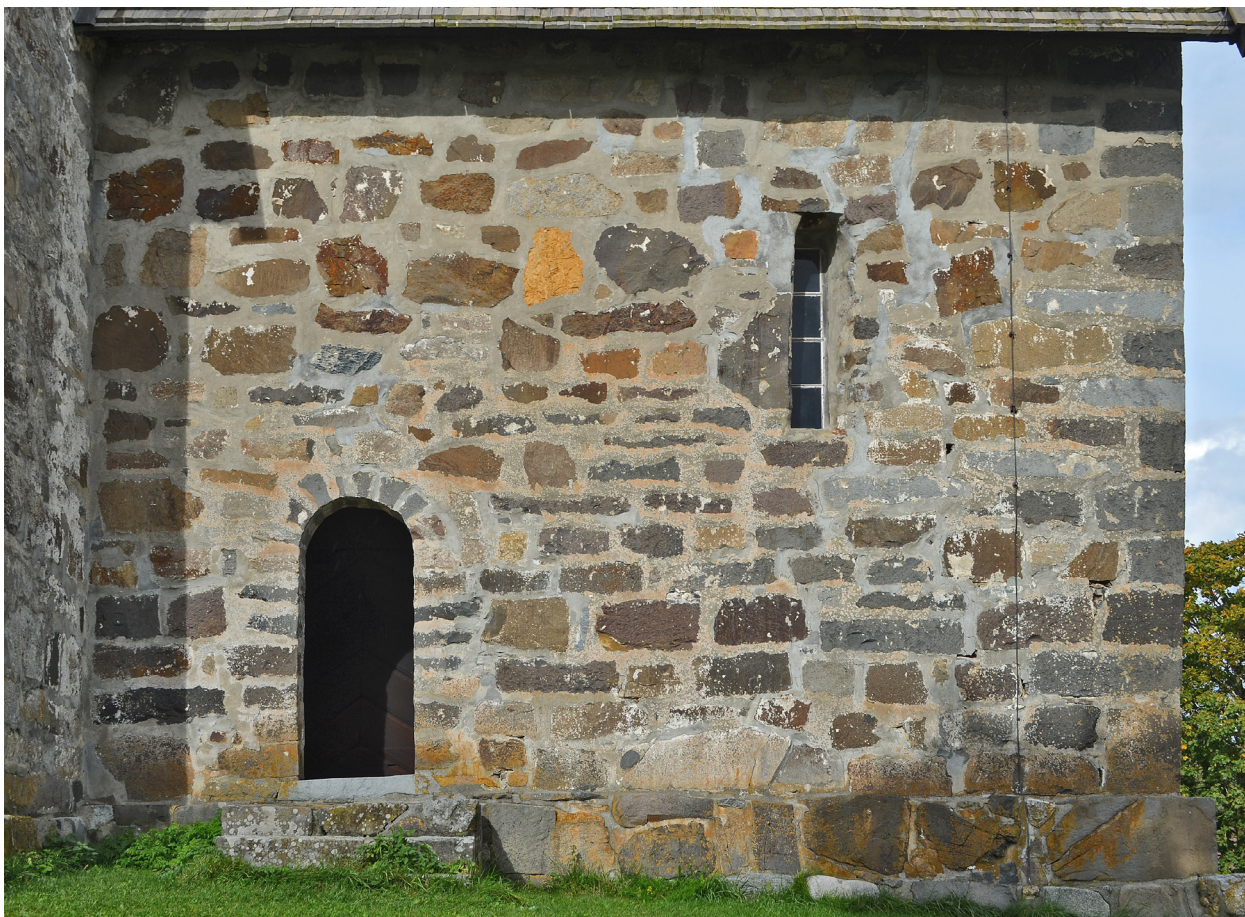
Fig. 13: Korets sørvegg. De nedre delene framstår med ganske regelmessig murverk, de øvre delene er mer uregelmessige. Muren består i stor grad av diabas og mænaitt, men det finnes en del ortocerkalkstein blant steinene med brunlig forvitret overflate. Foto: Per Storemyr.

Koret og sakristiet har mye mindre ortocerkalkstein enn skipet og finnes fortrinnsvis i de øvre deler av koret og spesielt ute på østgavlen (Fig. 13).

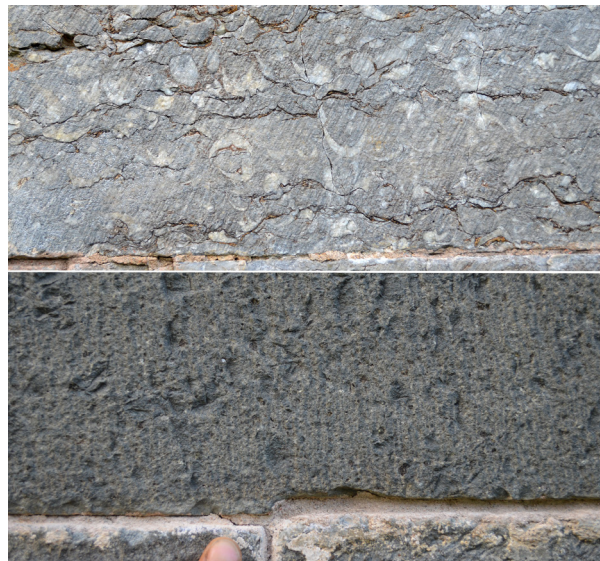
Fig. 14: Kvadre med regelmessige hoggespor på Nikolaikirken (koret). Spesielt på pentameruskalken (over) kan vi ane «tverrstripen», som er et resultat av jevn hogging med breimeisel eller breiøks. Mønsteret er ikke så tydelig på den mørke diabasen. Det er fordi den er mye hardere og fordi små biter har en tendens til å løsne under hogging (negl som målestokk). Foto: Per Storemyr.

forseggjorte som på Nikolaikirken (jfr. fig. 14); dette gjelder både ortocerkalkstein og vulkansk stein. Tilsvarende gjelder for de to portalene, men ikke det lille vinduet på sørsiden. Her er det som i øvrig murverk kun brukt kombinasjoner av lett tuktet (hjørner, kanter) og svært grovhogd stein (overflater). I all hovedsak ser det ut til at steinene er brutt i fast fjell, men det finnes en del noe uformelig vulkansk stein, spesielt i de nedre deler av murverket, som kan ha blitt samlet på marken og eventuelt blitt splittet.

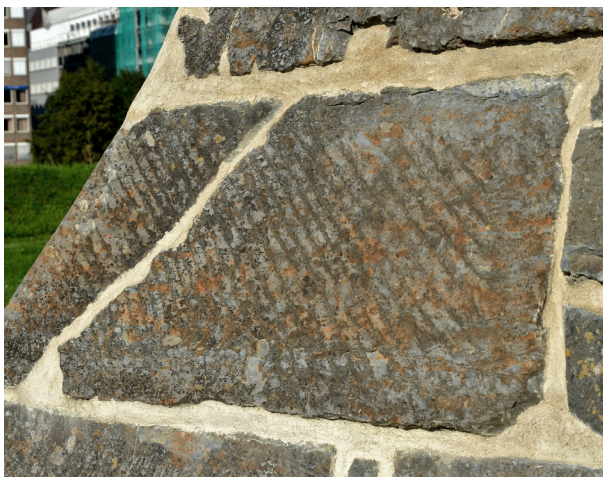
*Fig. 15: Merker etter opprinnelig uthakking av ortocerkalkstein i steinbrudd, ved hogging av kanaler omkring steinblokken. Slik brytning var kun vanlig i myke steintyper. Skarpenords bastion, Akershus Festning. Foto: Per Storemyr.*

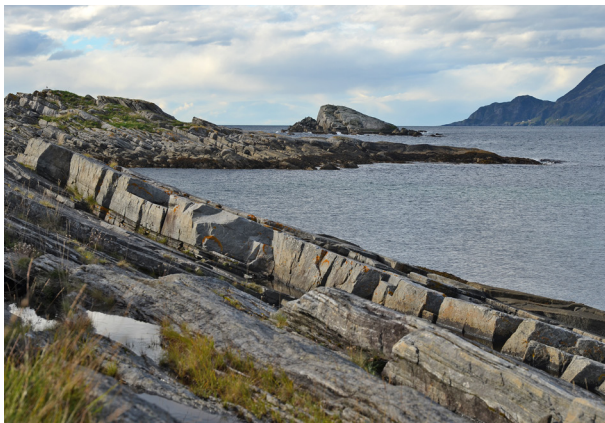
Fig. 16: Steinbrudd i gneisformasjon i vannkanten rett ved Selja kloster. Her har man kilt ut blokker langs kløv og sprekker i overflaten. Slik kan man forestille seg mange middelalderbrudd som i dag er dekket av jord og vegetasjon. Foto: Per Storemyr.

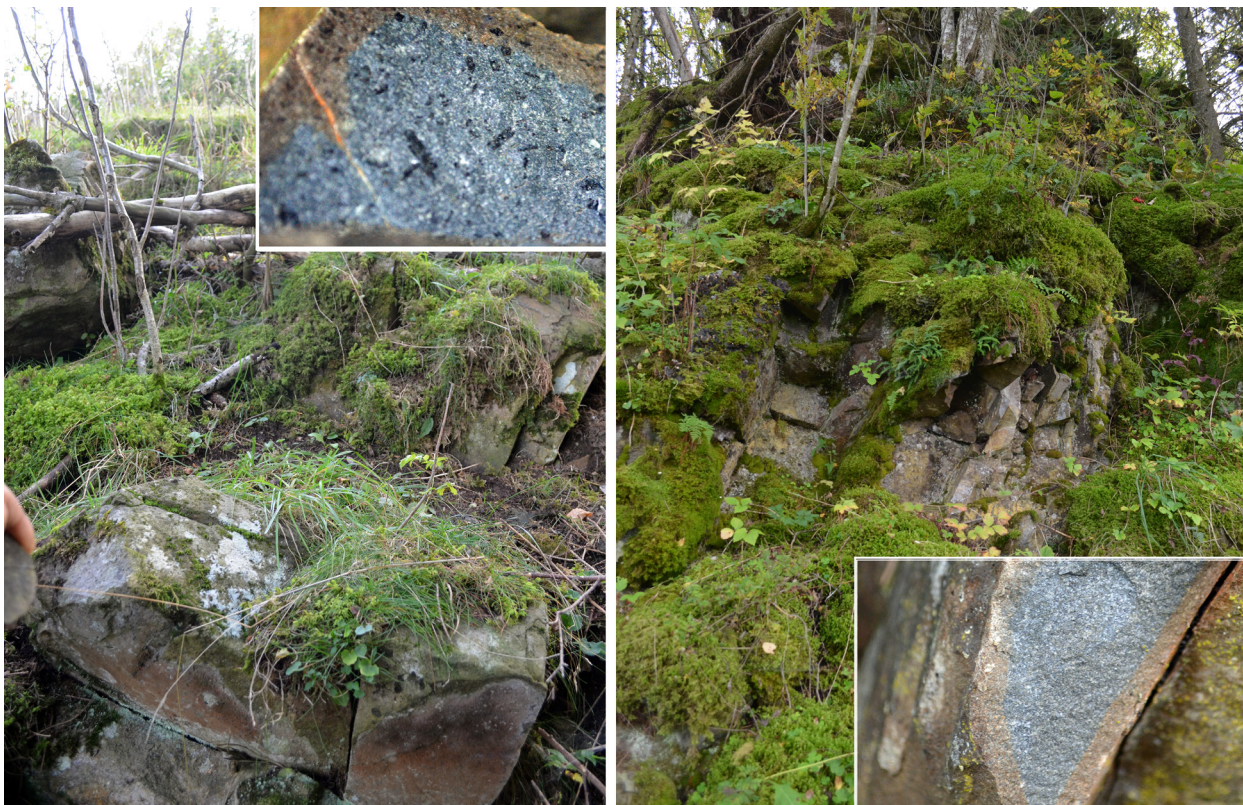
Fig. 18: To vulkanske ganger omkring Tingelstad gamle kirke som kan ha levert stein til byggingen. Til venstre: i brattkanten rett nord for kirken, en porfyrisk diabas (V1 i fig. 17). Til høyre: Nordsiden av Halvdanshaugen, en diabas (V2 i fig. 17). Innfelte fotos av steintypene. Foto: Per Storemyr.

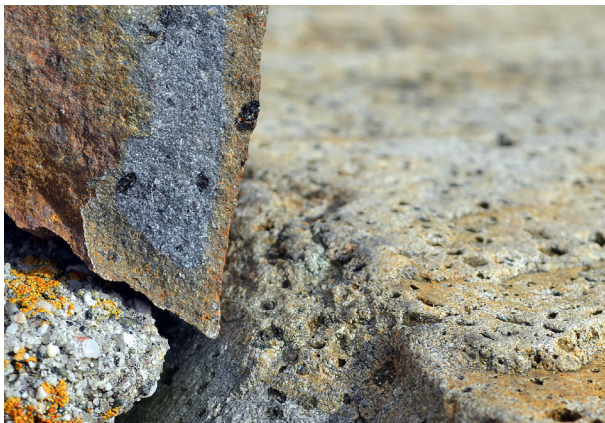
Fig. 19: Detalj av blokk av porfyrisk diabas på Tingelstad gamle kirke (høyre) og spisskantet prøve fra vulkansk gang rett ved kirken (V1 i fig. 17). Det er store likheter mellom steinene. Legg merke til forvitringen og brunfargen i overflaten. Foto: Per Storemyr.

Vi har lokalisert to vulkanske ganger i umiddelbar nærhet av kirken, nær vertikale ganger som kutter den sedimentære lagrekken. Den ene (V1, fig. 17) ligger i brattkanten ned mot museet rett nord for kirken. På grunn av jordsmonn og vegetasjon er det ikke mulig å bedømme tykkelse/størrelse på gangen, men den er – som vanlig for slike ganger – godt oppsprukket i overflaten (Fig. 18). Oppsprekkingsmønsteret er delvis rektangulært og det vil uten tvil ha vært mulig å benytte slik stein som bygningsstein. Det dreier seg om en mørk, porfyrisk diabas med store krystaller av amfibol eller pyroksen. Overflatene til eksponerte stein er forvitret; det finnes en brunlig rand på opp mot 1 cm, der også fenokrystallene er delvis forvitret bort. Slik og lignende stein finner vi mange av på Tingelstad gamle kirke, noen er brunforvitret i overflaten, andre ikke. Vi antar derfor at denne gangen er en av kildene til vulkansk stein på kirken (Fig. 19).

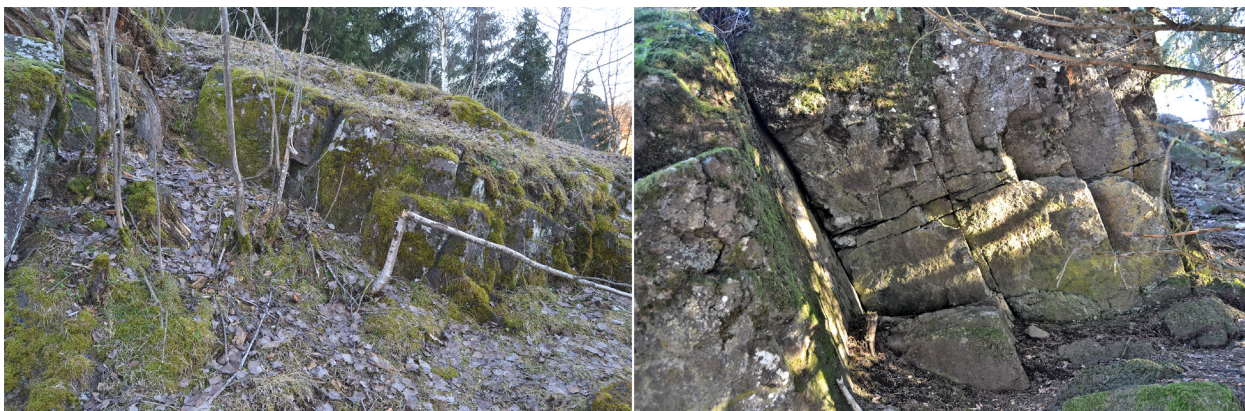
Fig. 20: Den store vulkanske diabasgangen på Helgum, 300 m sørvest for Granavollen. Den ligger som en forhøyning i terrenget, med små koller og dalsøkk. På mange steder er det spor etter at stein er tatt ut langs sprekker i overflaten. Trolig dreier det seg om brudd slik vi kan se dem på Selja (jfr. fig. 16). Foto: Ragnar Knarud.

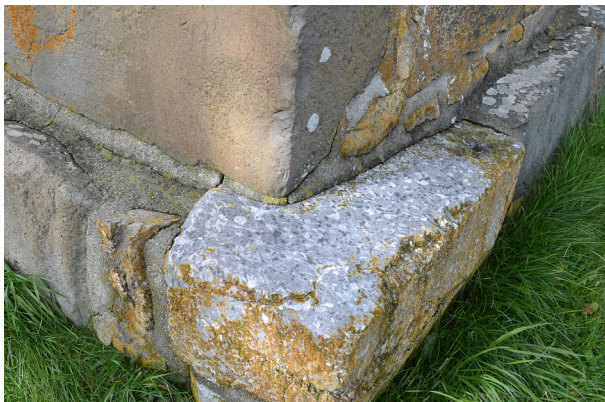
*Fig. 21: En enslig blokk med pentameruskalk i sokkelen på det sørøstre hjørnet av koret i Tingelstad gamle kirke. Hvorfor er denne fine steinen plassert akkurat her? Foto: Per Storemyr*

steinbruken i Tingelstad – steinen på hjørnet i koret (Fig. 21). Pentameruskalk kan bare komme fra de geologiske formasjonene vest for Buhammeren (sørvest for Granavollen). Med den betydelige bruken i Nikolaikirken, er det naturlig at man har ment denne steinen viser kontakten mellom kirkebyggingen på Tingelstad og Granavollen og at dermed også andre (vulkanske) stein kan komme derfra. For hvordan skal en ellers forklare denne lille steinen, i den utkragede sokkelen på det sør-østre hjørnet av koret?
