## **Vurdering av 10 bergkunst- og mulige skålgropfelter i Viken fylke. Med innføring i tafoni-forvitring**

**Rapport fra befaring 30.8.-1.9.2021**

Forfatter: Per Storemyr (95330460, per.storemyr@fabrica.no)

Oppdragsgiver: Viken fylkeskommune v/ Jone Kile-Vesik

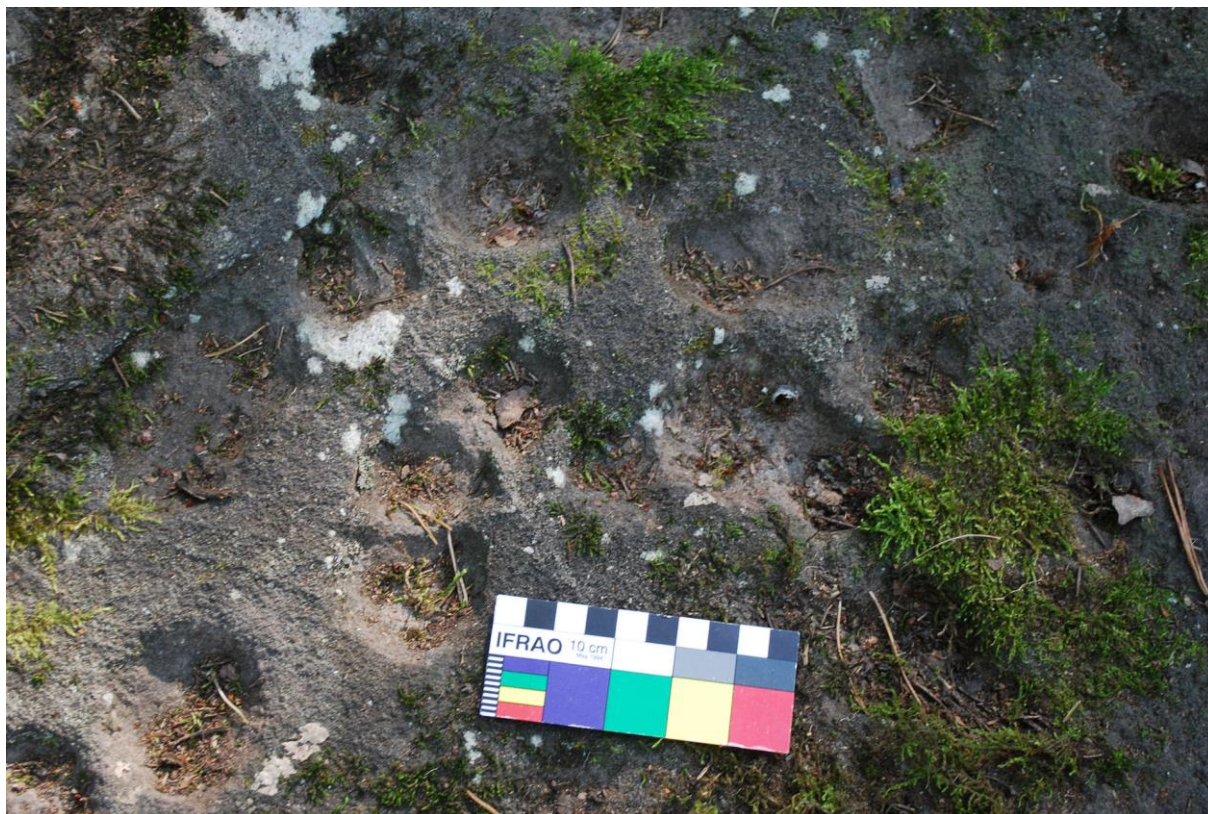
*Skålgroper? (Krusebyen, Vestby kommune)*

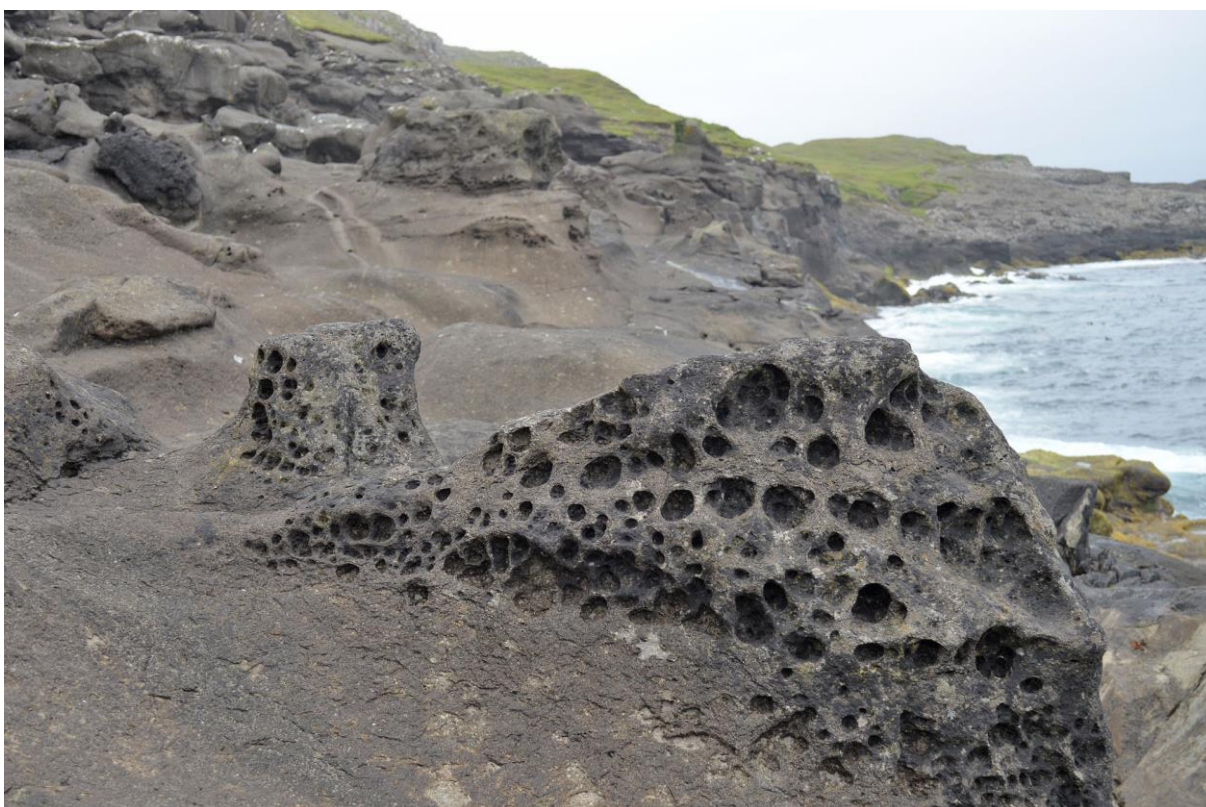
Figur 3: Klassisk tafoni (honeycomb weathering) i basaltberg langs kysten nord for Torshavn på Færøyene. Hele landskapet er her langs kysten preget av tafoni, ikke bare de mindre gropansamlingene.

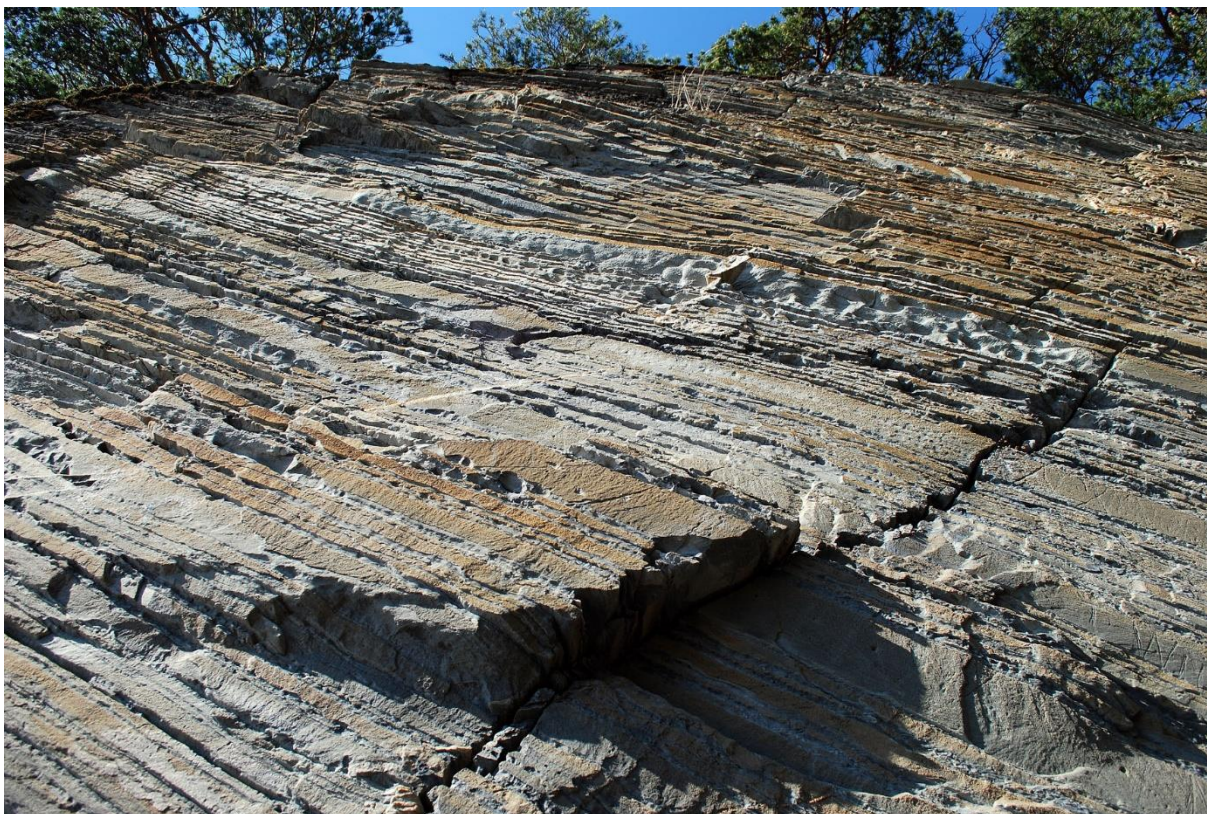
*Figur 4: Tafoni i enkelte, mindre motstandsdyktige lag i svakt metamorf sandstein i Stjørdal. Her er det med andre ord også typisk differensiell forvitring, i og med at mer motstandsdyktige lag ikke utvikler tafoni.*

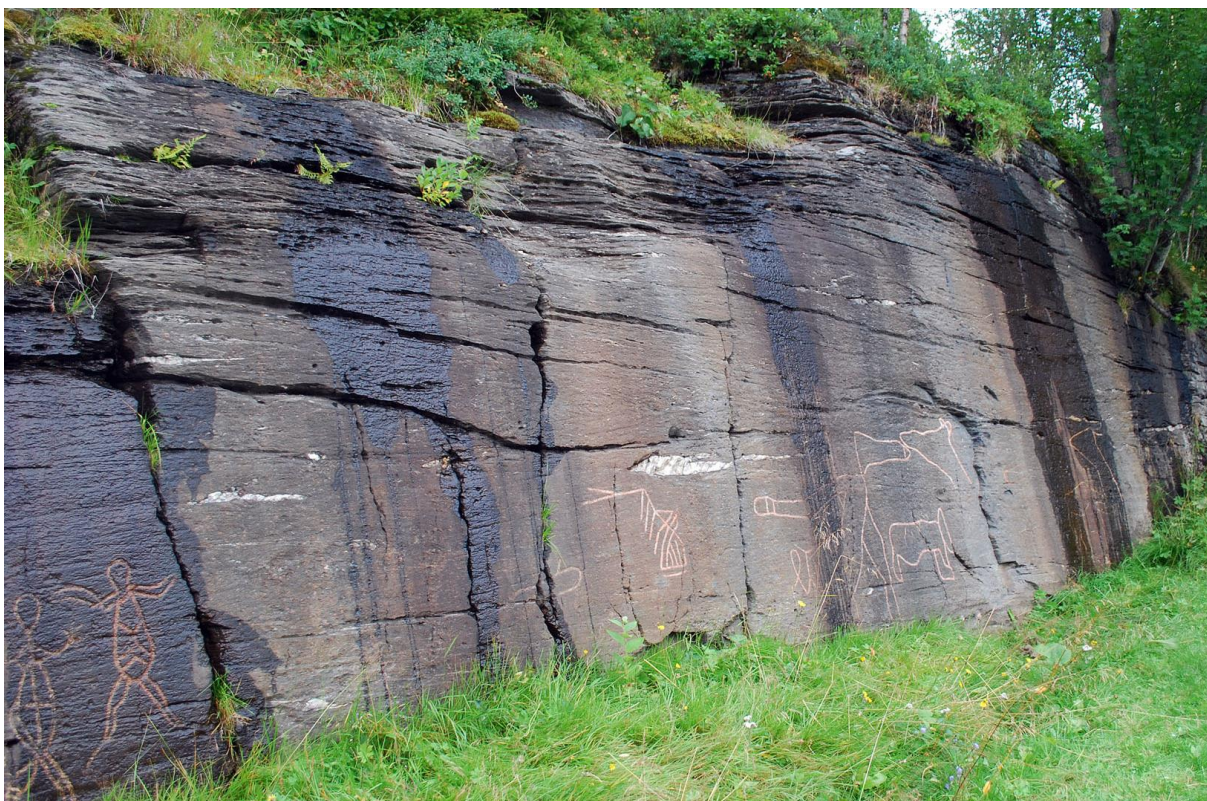
*Figur 5: Tafoni i granatglimmergneis over/på bergkunstlokaliteten Skavberg i Troms.*

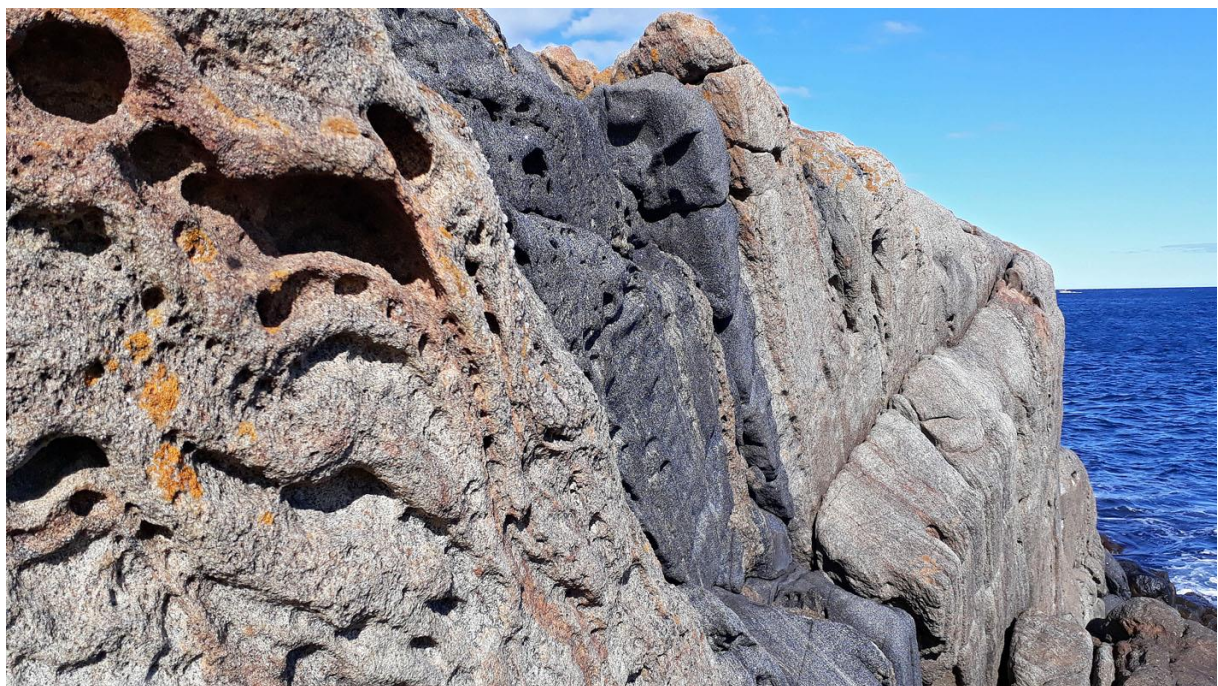
Figur 7: Velutviklet tafoni i gneis på Tromøya (Spornes). Både den granittiske gneisen og den mørkere amfibolitten har tafoni. Legg merke til hvordan gropene og småhulene følger foliasjonen i gneisen.

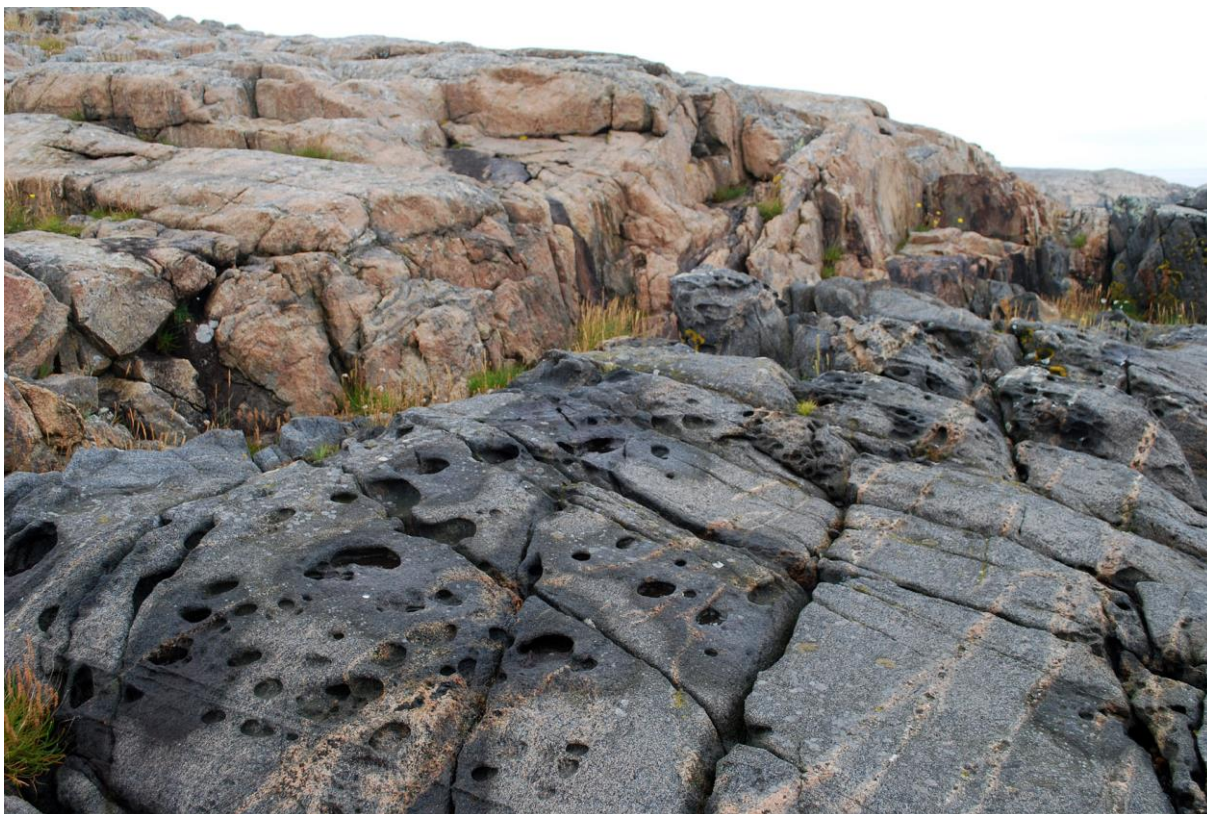
*Figur 8: Tafoni på nær horisontalt berg, amfibolittisk åre i granittisk gneis, Spornes, Tromøya.*

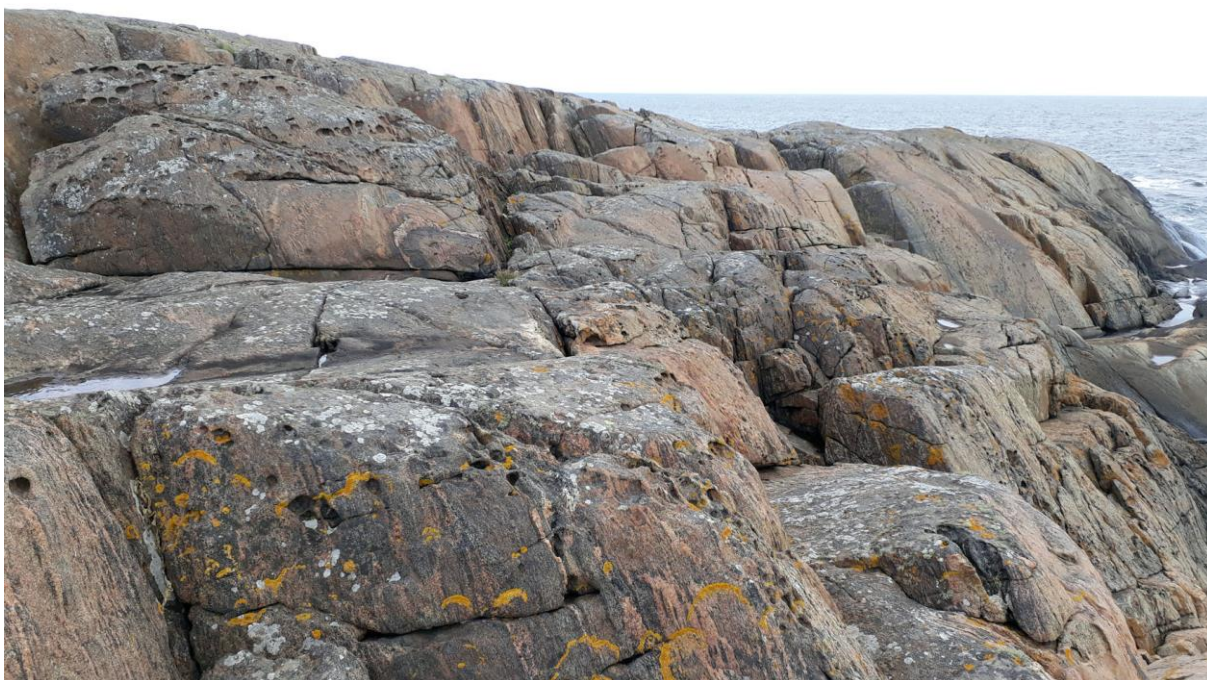
*Figur 9: Mærdø. Nesten alle svaberg er preget av tafoni, først og fremst de hellende bergflatene. Granittisk gneis og amfibolitt.*

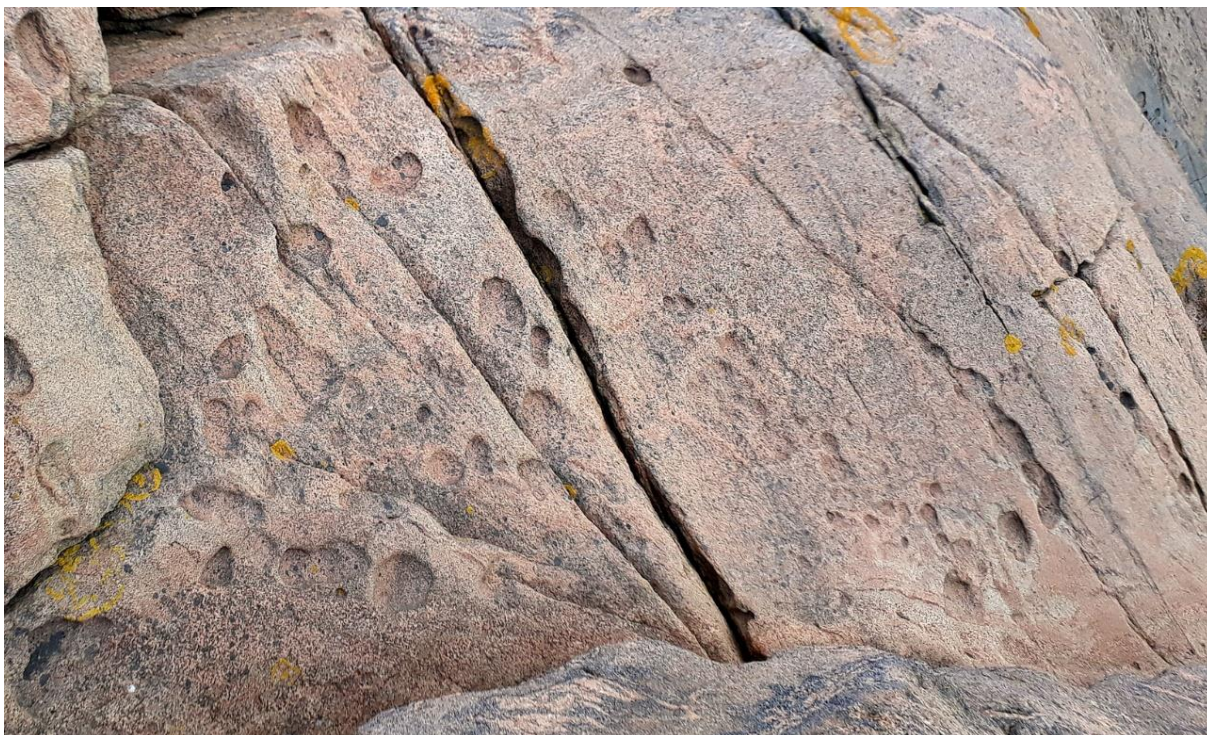
Figur 10: Tafoni utviklet som grunne, individuelle groper (granittisk gneis, Mærdø).

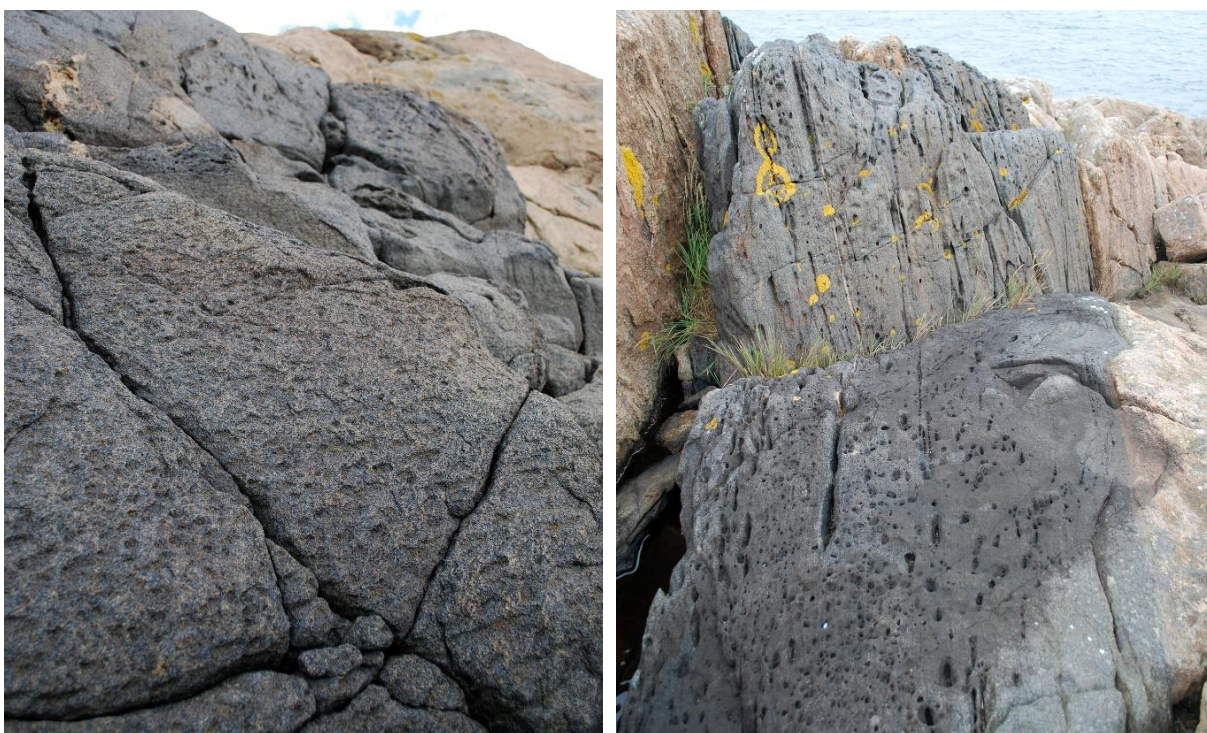
Figur 11: Venstre: Tafoni utviklet som intens, grunn gropforvitring nær parallelt med foliasjonen på lett hellende berg. Høyre: Tafoni som langstrakte groper som følger den steiltstående foliasjonen, både på nær flatt berg og i brattkanter. Amfibolittiske årer i granittisk gneis, Spornes, Tromøya.

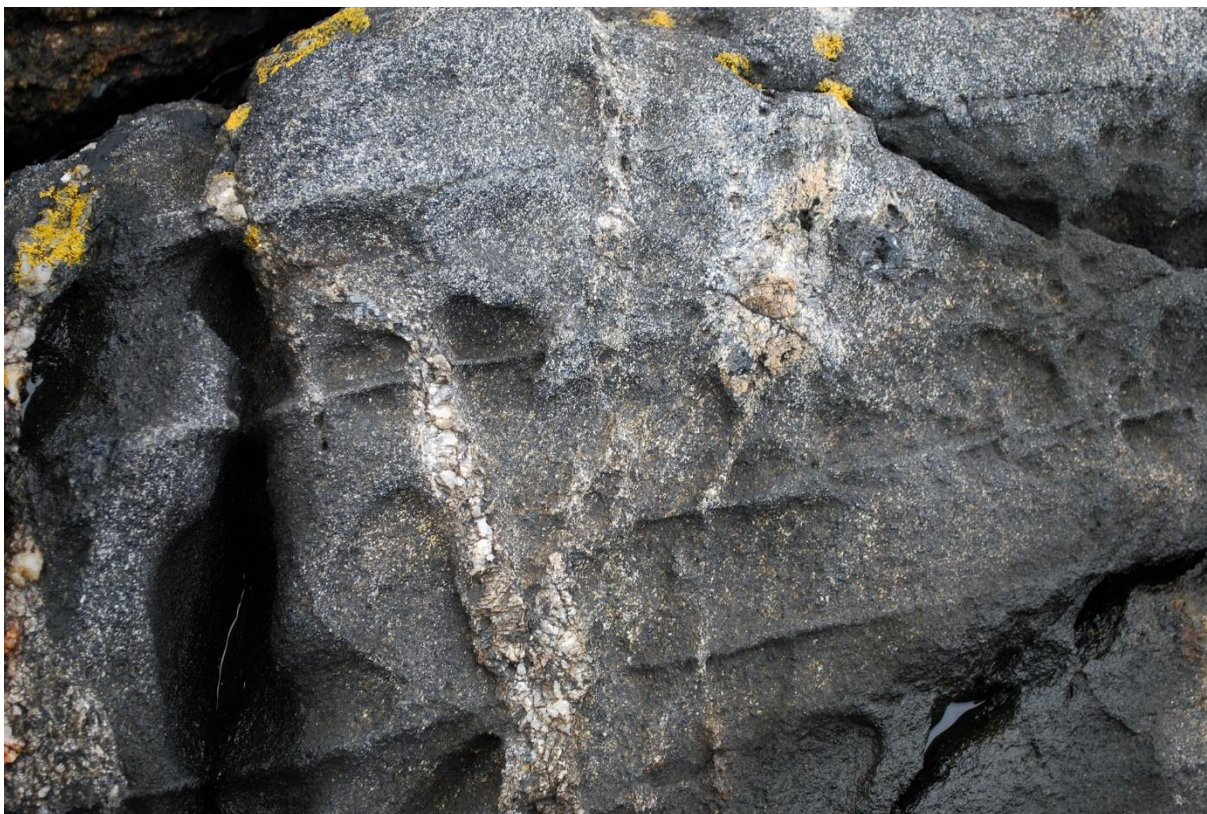
*Figur 12: Forvitningsgroper i amfibolitt med tynne, kryssende kvartsårer. Ikke velutviklet tafoni, mer differensiell forvitring, men dype tafonigroper befinner seg rett ved siden av. Spornes, Tromøya.*

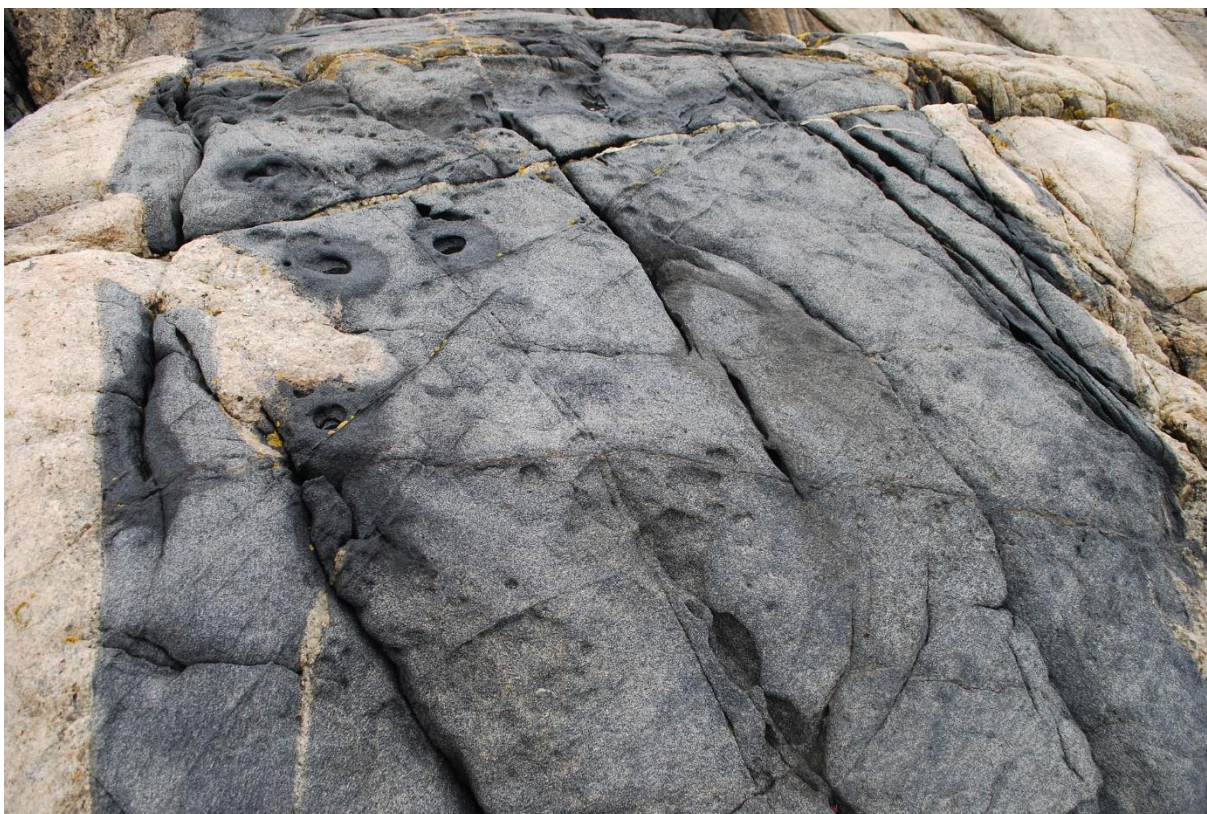
*Figur 13: Grunne groper i tilknytning til klar tafonidannelse i umiddelbare omgivelser. Amfibolittisk åre i granittisk gneis, Spornes, Tromøya.*

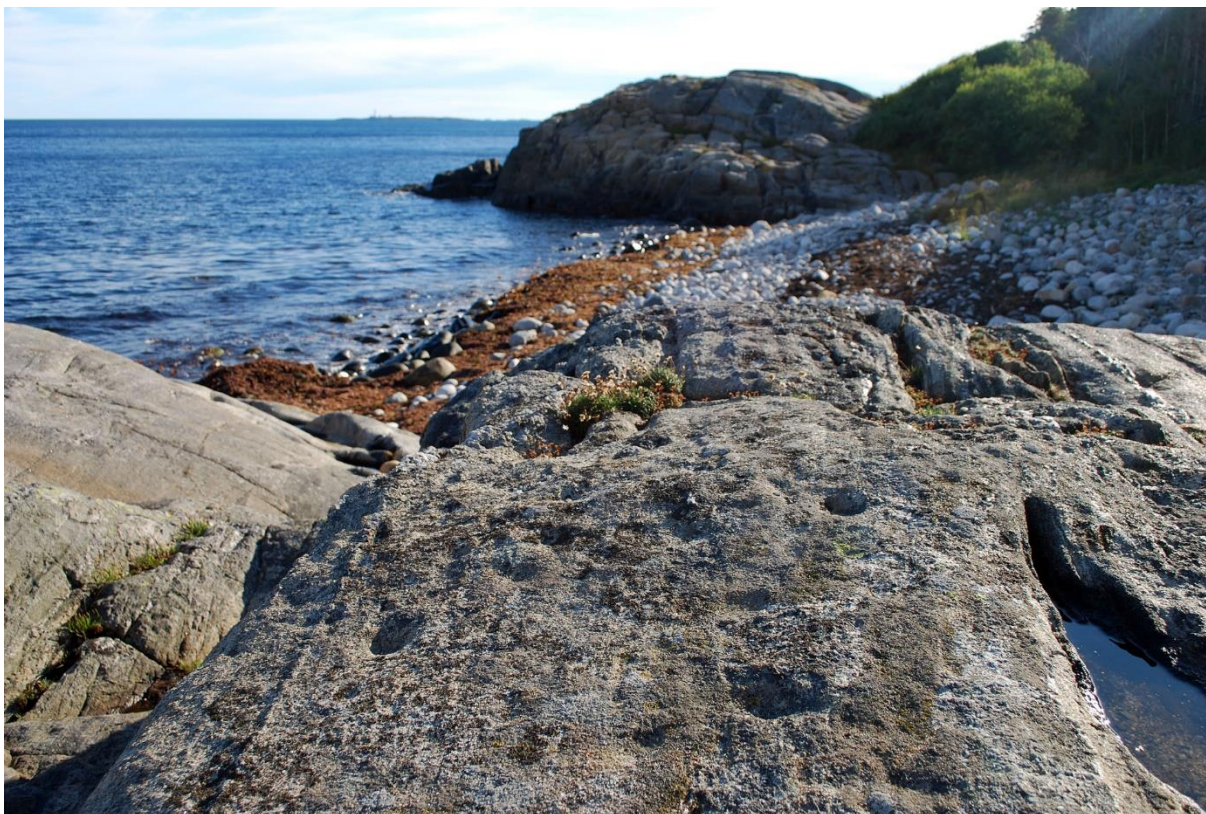
Figur 14: Liten gruppe av små groper (ca. 5 cm diameter), delvis dekket av lav. Kan til forveksling se ut som skålgroper, men tilhører en større ansamling av klar tafoni rett i forkant og ned mot rullesteinsstranda. Amfibolittisk åre i granitisk gneis, mellom Hove og Spornes, Tromøya

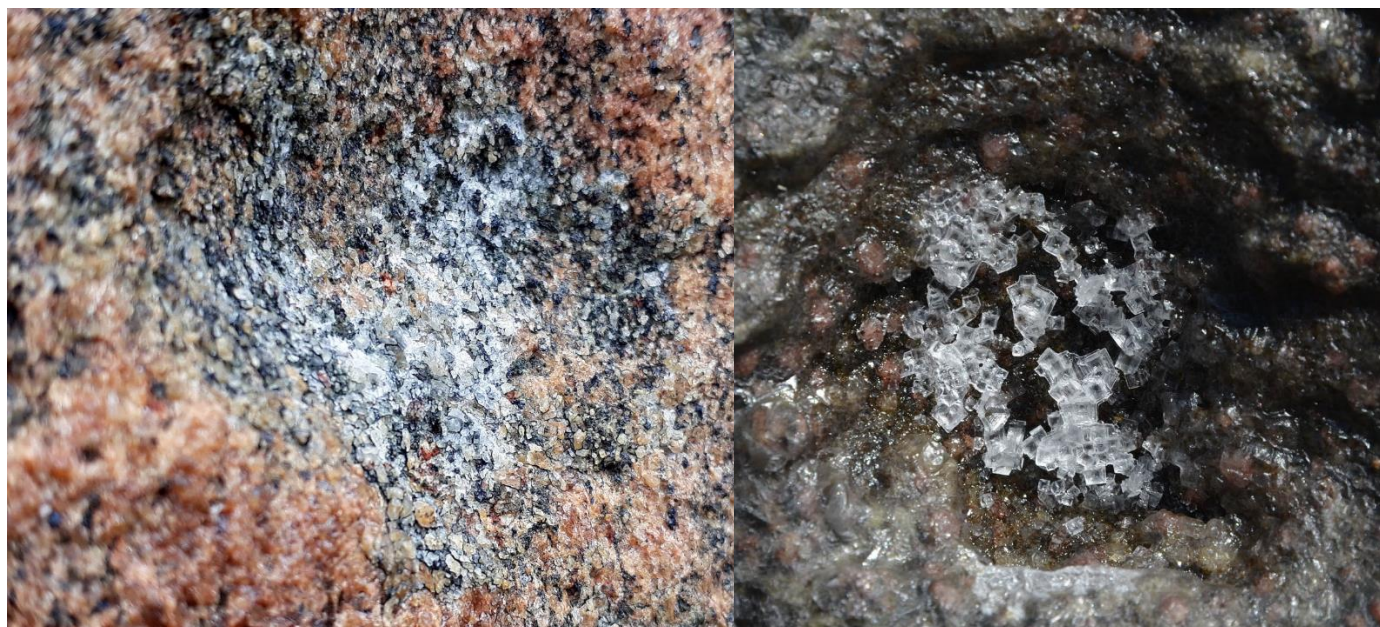
Figur 15: Venstre: Liten tafonigrop, 3-4 cm i diameter. Nede i gropa ser en at de enkelte mineralene har løsnet fra hverandre (granittisk gneis, Mærdø). Høyre: Det er ikke vanlig å kunne se salt i bunnen av tafonigroper, saltkrystallene er ofte for små til at en kan se dem og en må være på rett sted til rett tid – når det er tørt nok. Her er velutviklede krystaller av halitt (natriumklorid, koksalt) dannet ved fordampning av sjøvann i ei grop i fjæresonen i Hyllestad, gropa er ca. 5 cm i diameter. Her dreier det seg ikke om tafoni, men bildet antyder hvor mye salt som faktisk kan krystallisere i slike små groper, gitt at værforholdene er gunstige (tørt etter at mye vann har skylt opp).

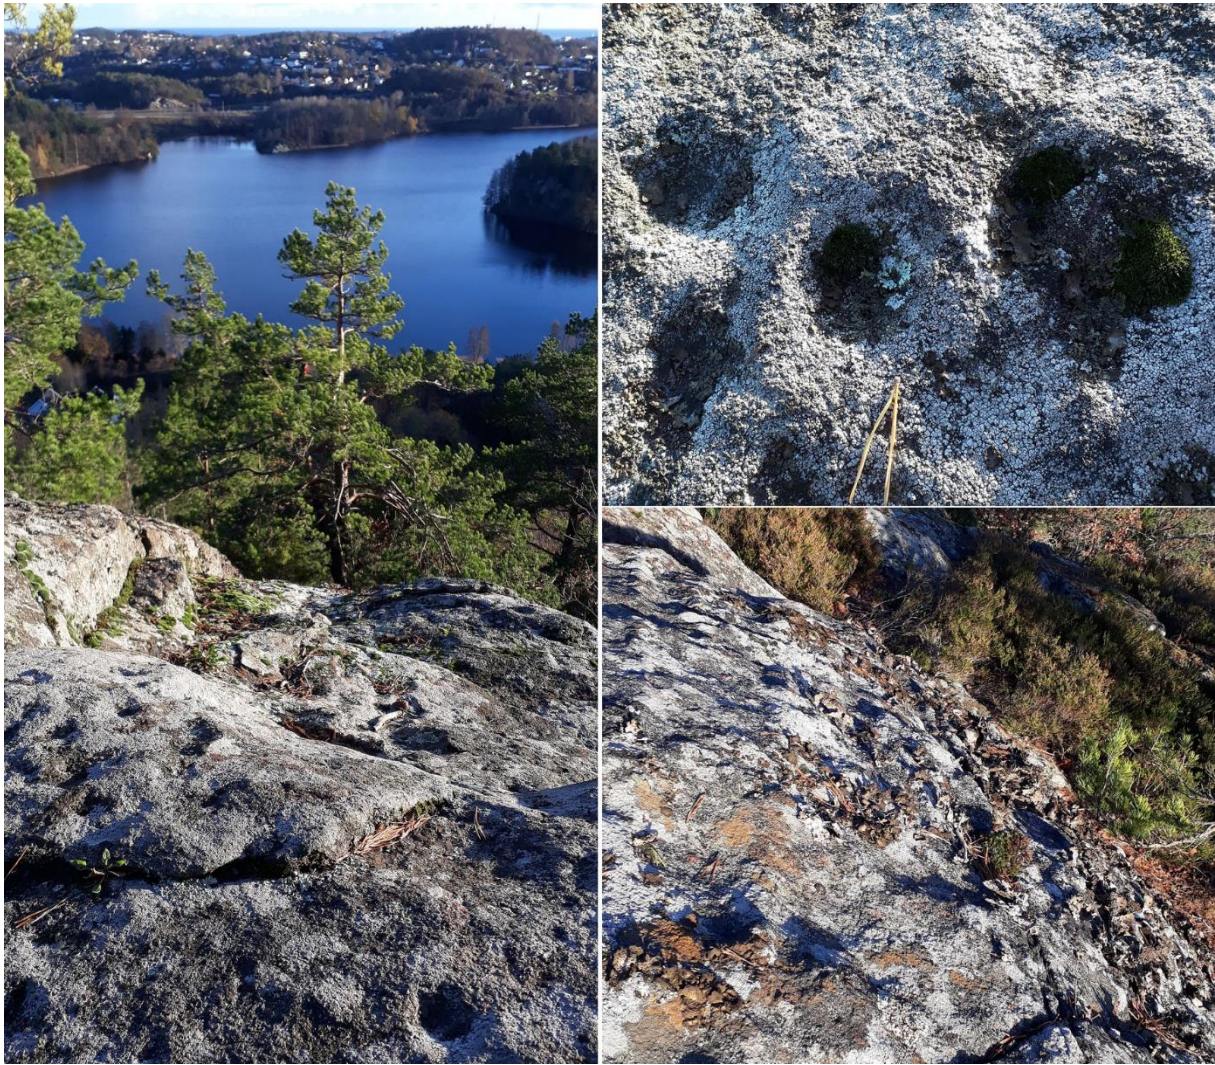
*Figur 16: Gropdannelser på flatt (oppe til høyre) og bratt berg, Ugleboknuten utenfor Arendal, ca. 130 moh. Skagerrak kan anes i horisonten. Gneis (migmatitt). Store deler av brattkanten er dekket av groper og furer som kan anes under laven, og rett over kanten fortsetter gropene; de ser omtrent ut som menneskeskapte skålgroper. Det kan her dreie seg om tafoni dannet for flere tusen år siden og som nå er «nedforvitret» på grunn av biogeokjemiske prosesser.*

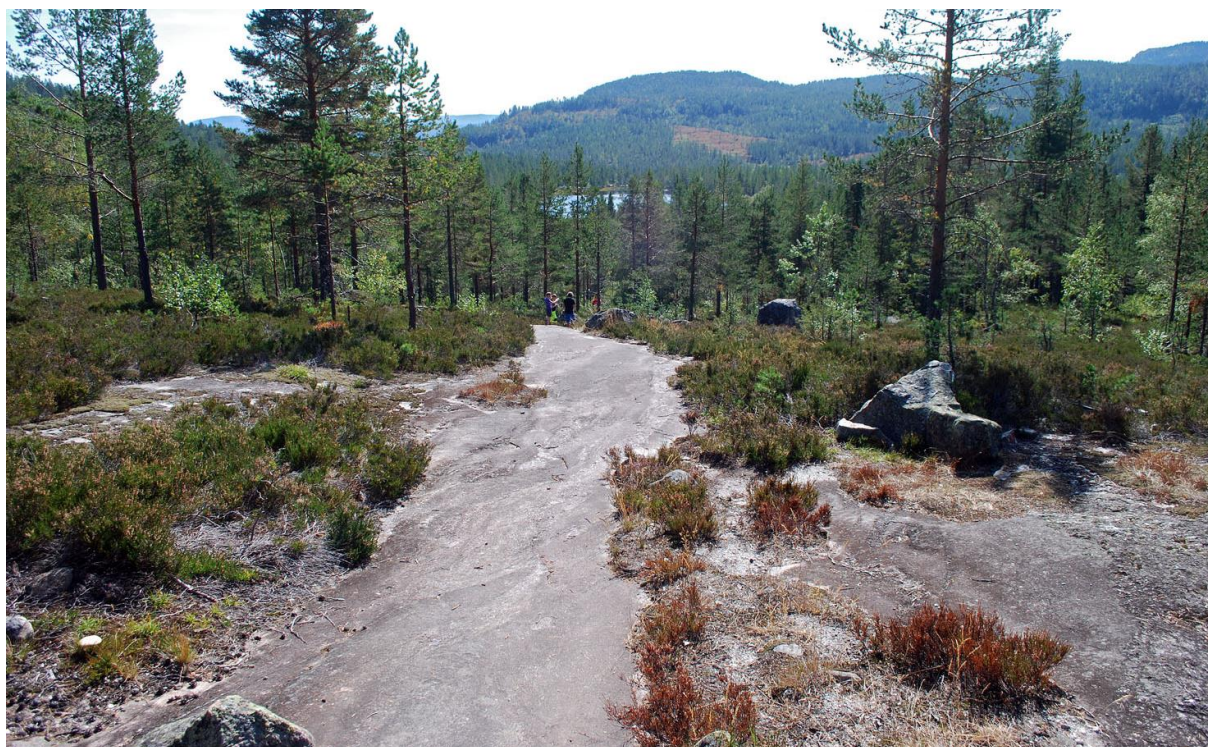
Figur 18: Generelt inntrykk av turstien med nær helt bart berg.

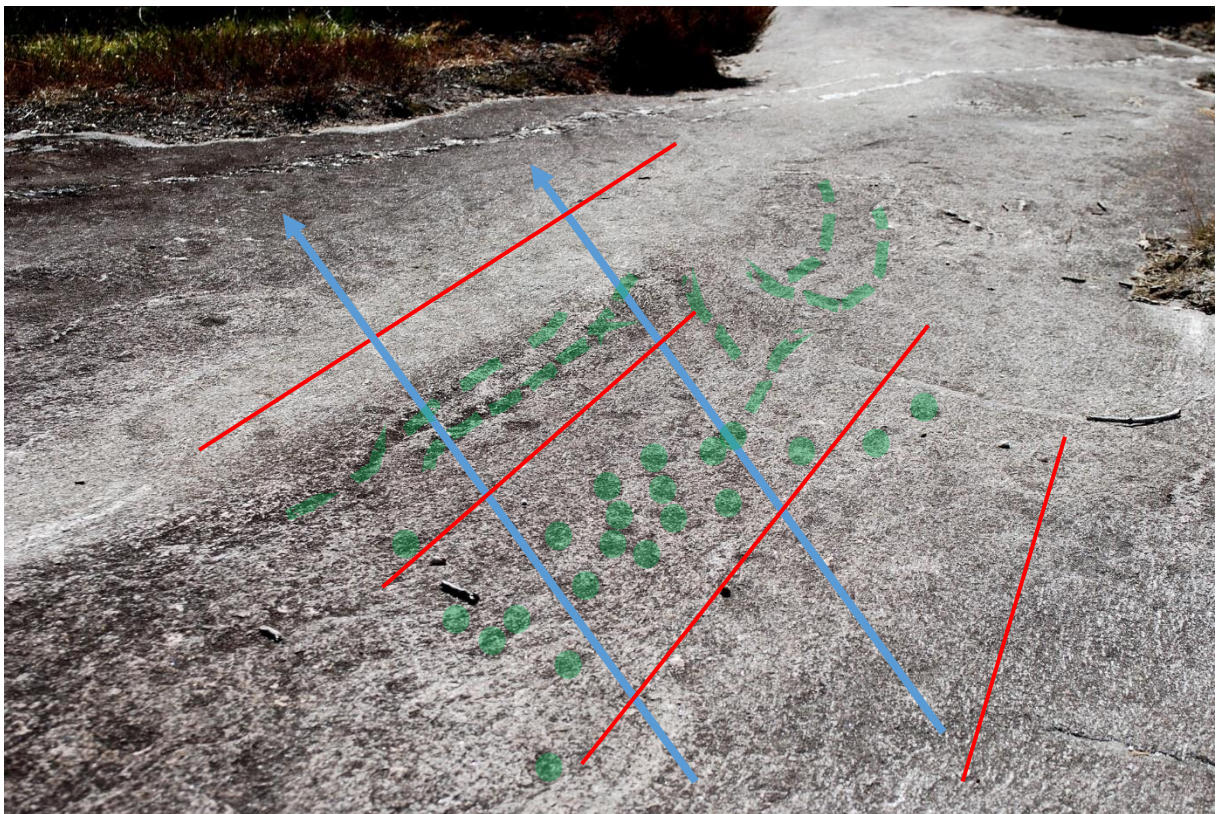
Figur 20: Som over, men med noe mindre klar sammenheng mellom isskuringsretning og groper

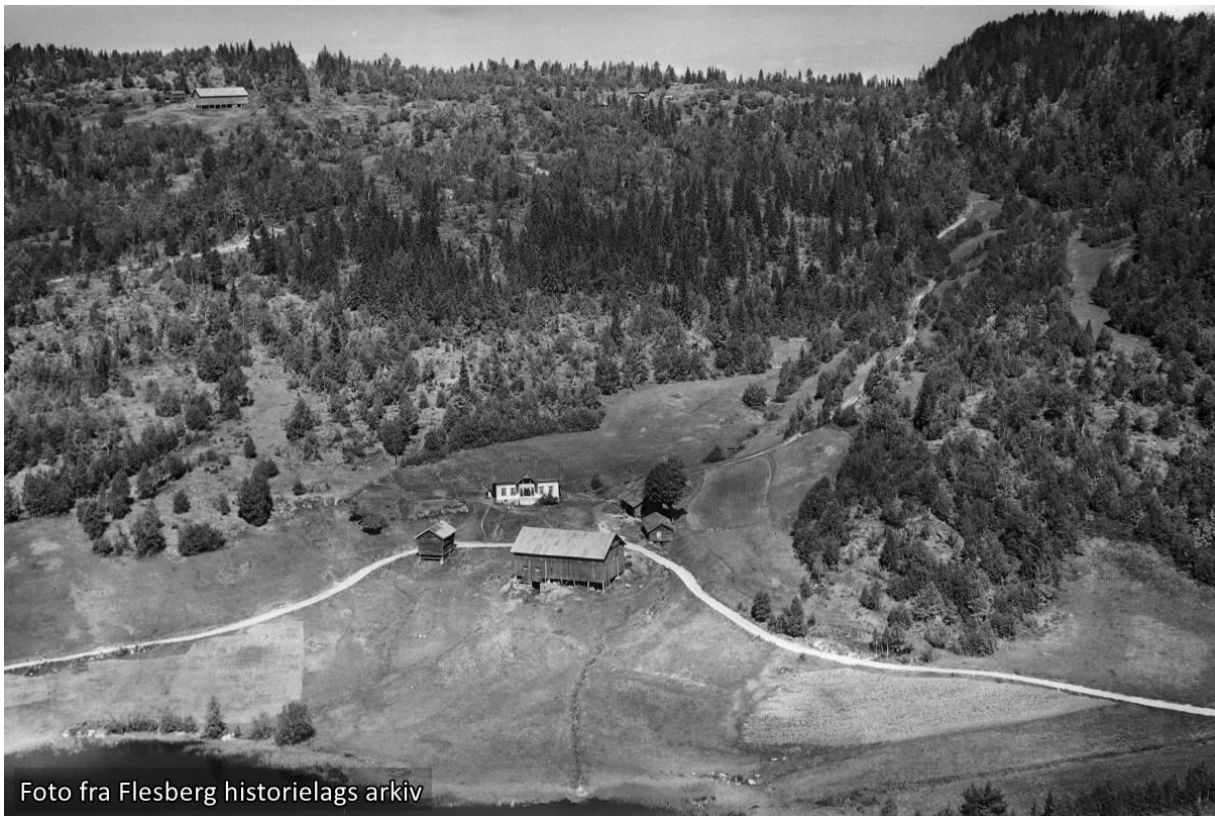
Figur 23: Tilstand i 1959, da det sto en låve nesten oppå lokaliteten, og før veien ble omlagt nedenfor husene (Widerøes Flyveselskap 1959). Kilde: "Dokka Fønsetskogen," Flesberg historielag, besøkt 18. november 2022, <https://flesberg.samlinger.no/items/show/10226>.

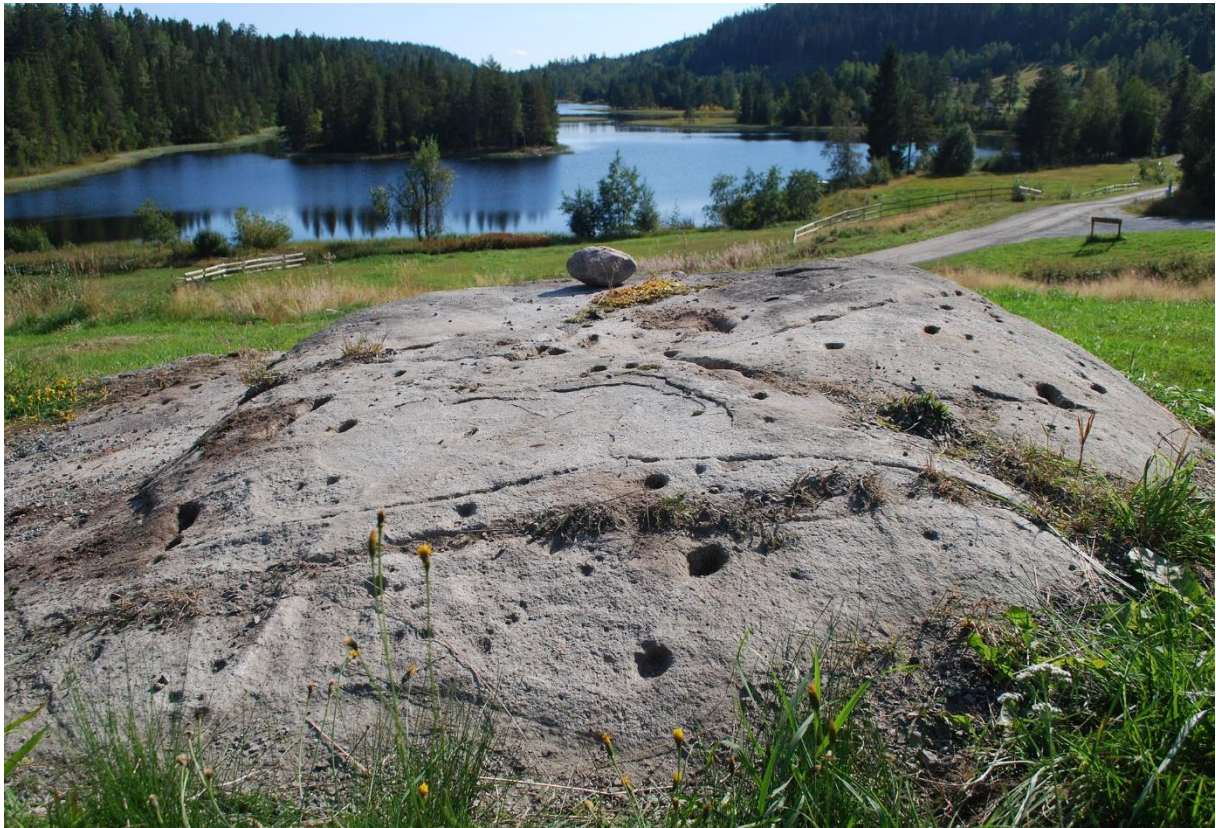
Figur 24: Spredte, dype groper og forvitring på hovedlokaliteten. Flaking i midten kan skyldes bål/brann.

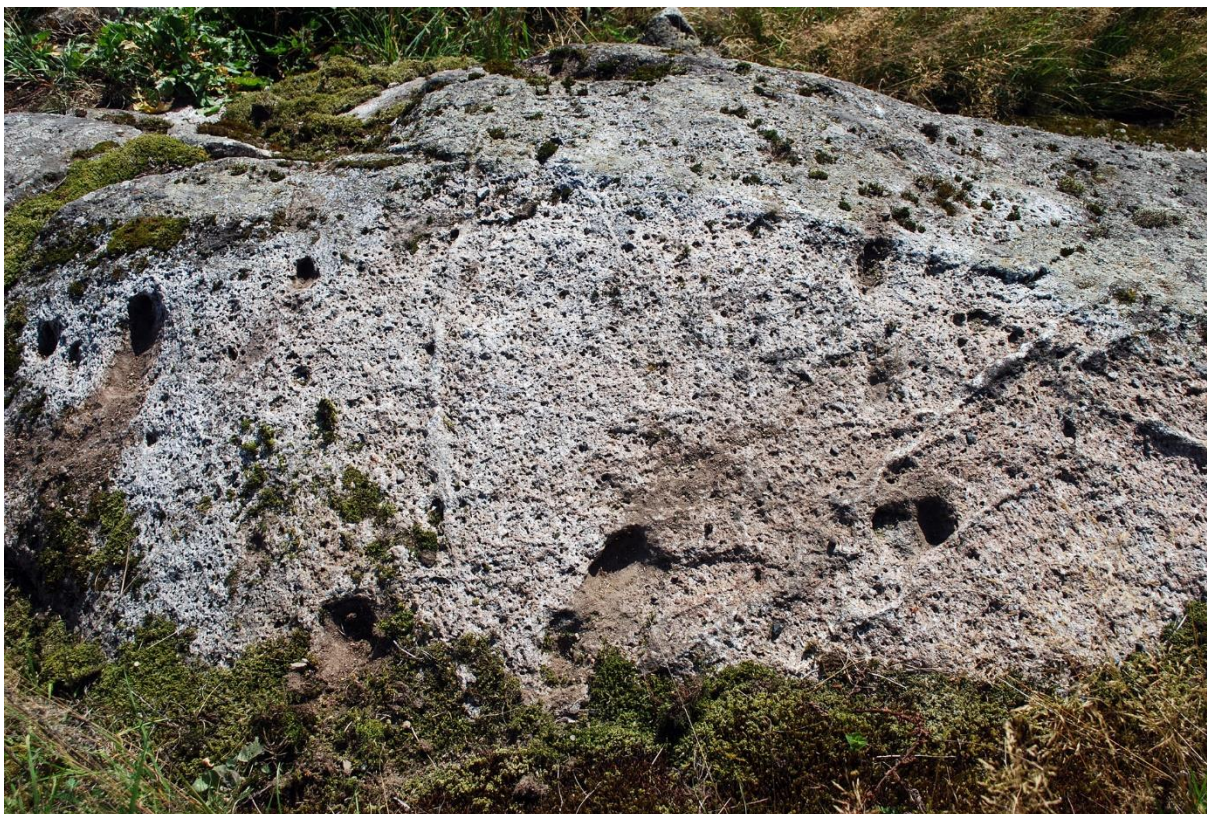
*Figur 26: Bergkuppe nær hovedlokaliteten, med et «hullet» utseende som kan beskrives som tafoni.*

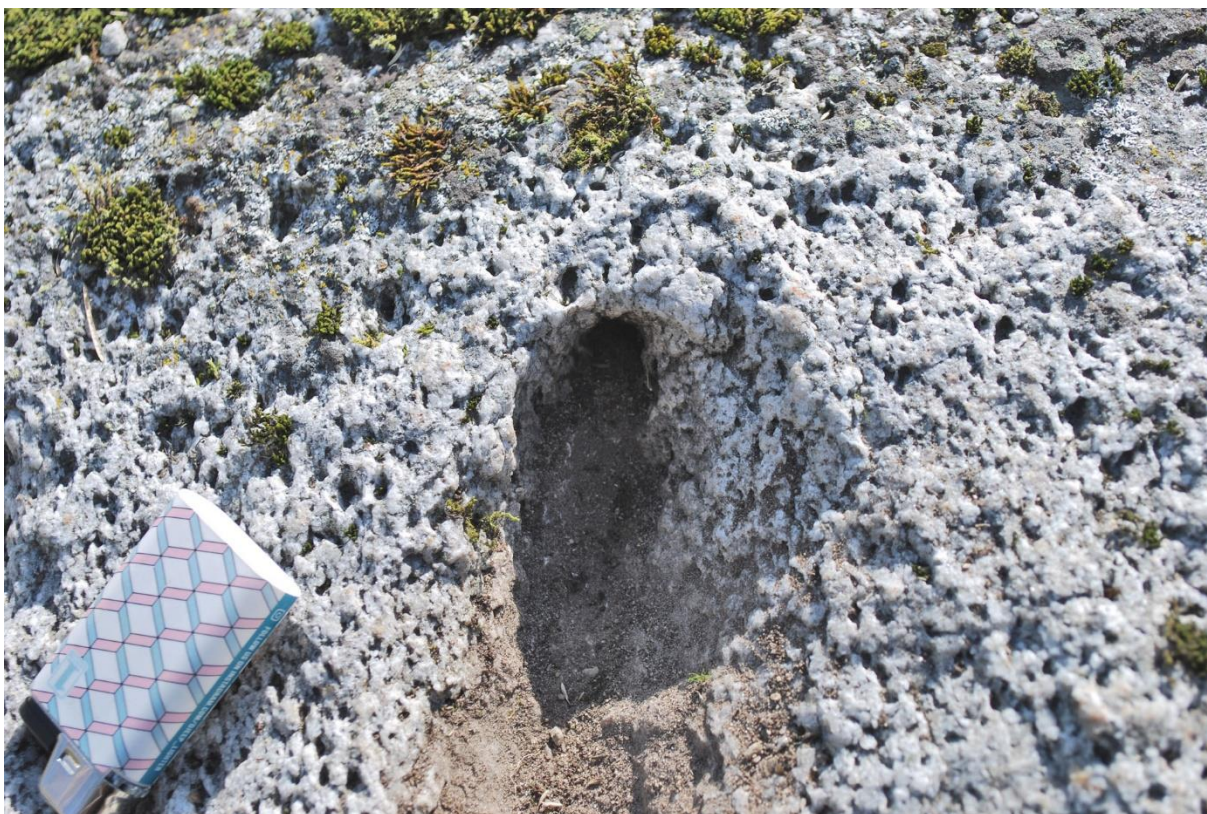
*Figur 27: Enkeltgrop – tafone – dyp, oval, med «hule» innerst og orientert langs foliasjonen i berget.*

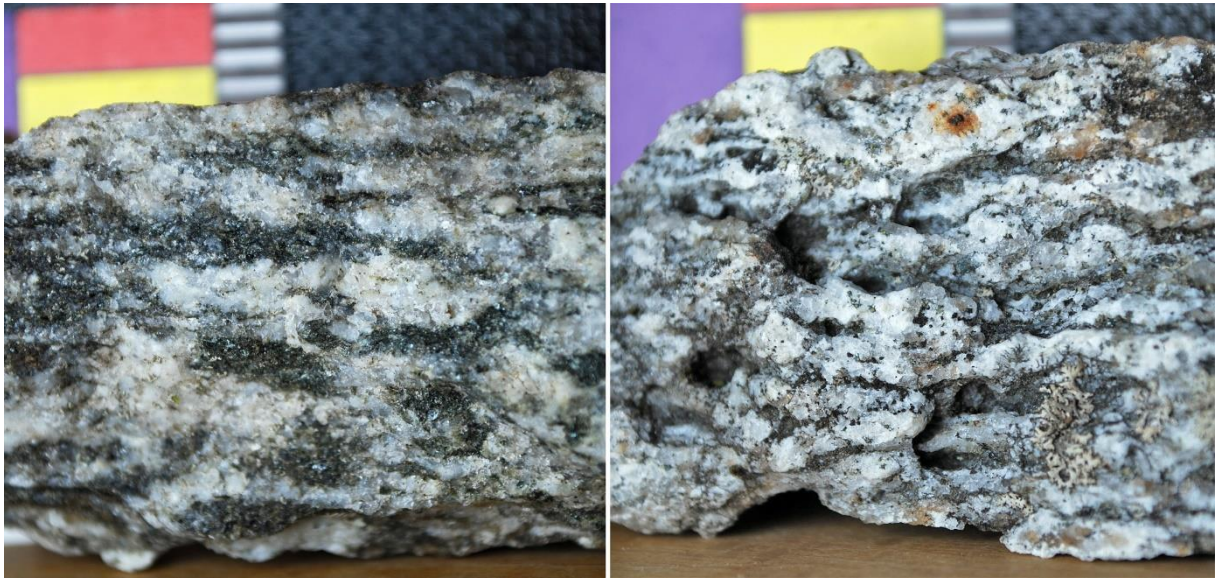
Figur 28: Venstre: Prøve av friskt berg med intakte glimmerlag langs foliasjonen. Høyre: Prøve av forvitret berg der all glimmer er vitret ut og et «mikrogroplandskap» er oppstått.

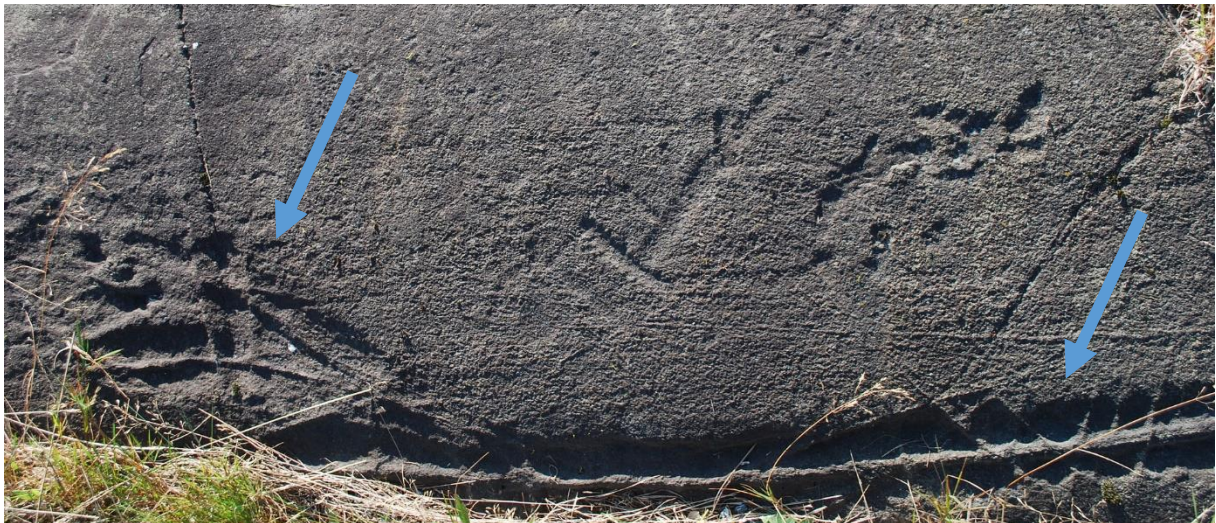
Figur 29: Amfibolitt nær hovedlokaliteten, med differensiell forvitring/tafoni (gropdannelse mellom kvartsårer) og ubestemmelige (menneskeskapte?) furer.

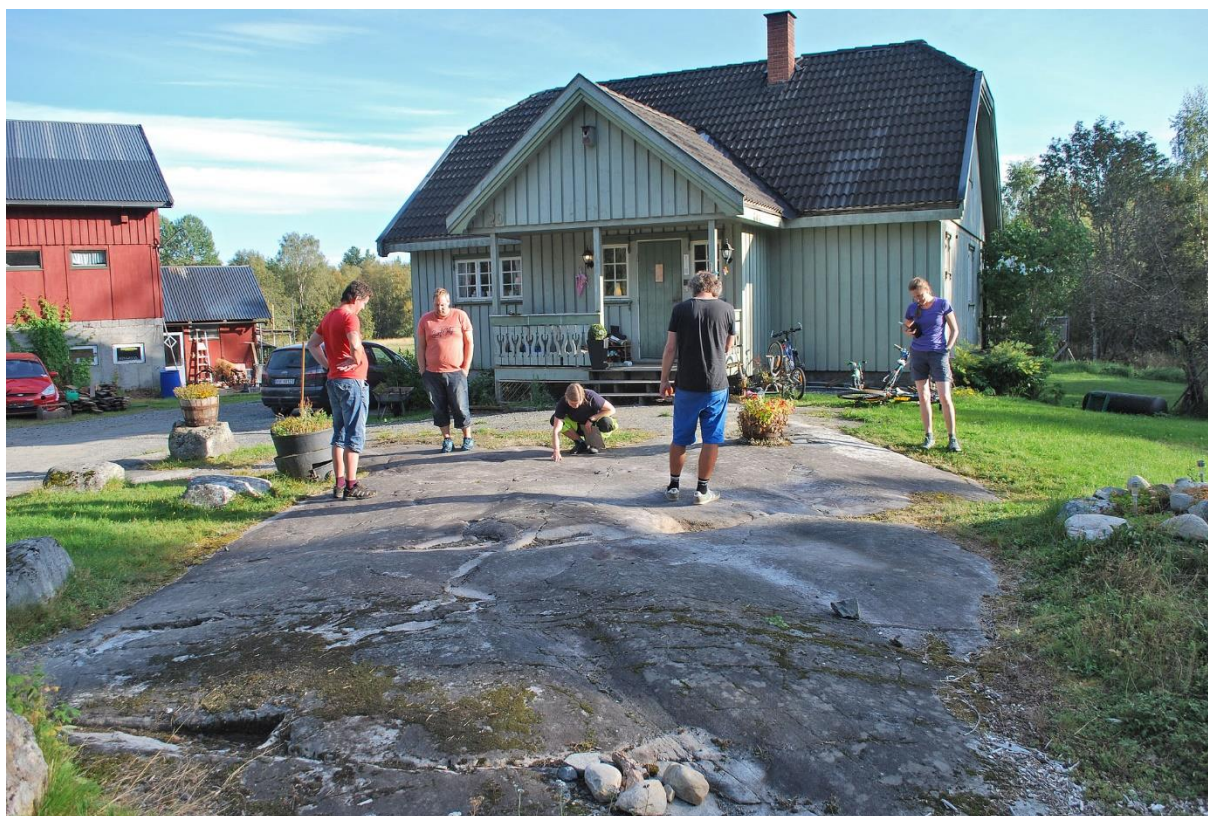
Figur 30: Oversikt over lokaliteten.
