## **Vurdering av 10 bergkunst- og mulige skålgropfelter i Viken fylke. Med innføring i tafoni-forvitring**

**Rapport fra befaring 30.8.-1.9.2021**

Forfatter: Per Storemyr (95330460, per.storemyr@fabrica.no)

Oppdragsgiver: Viken fylkeskommune v/ Jone Kile-Vesik

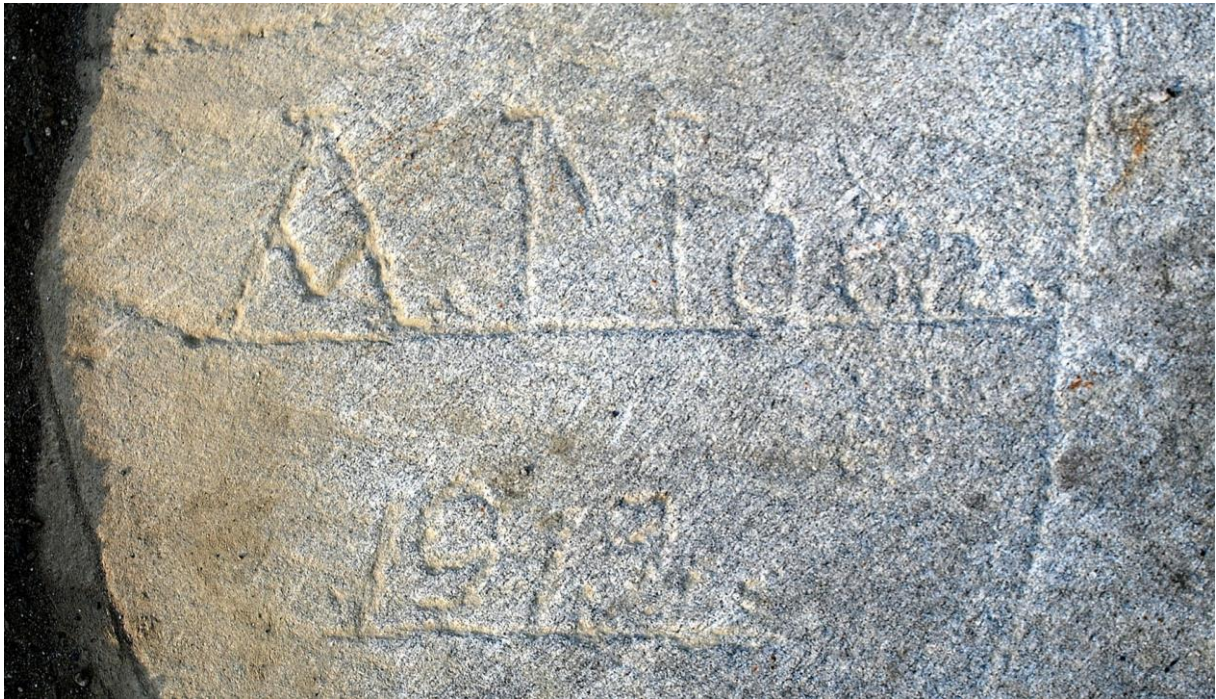
*Figur 31: Graffiti på berget – som en ser en gneis med steilt foliasjonsplan.*

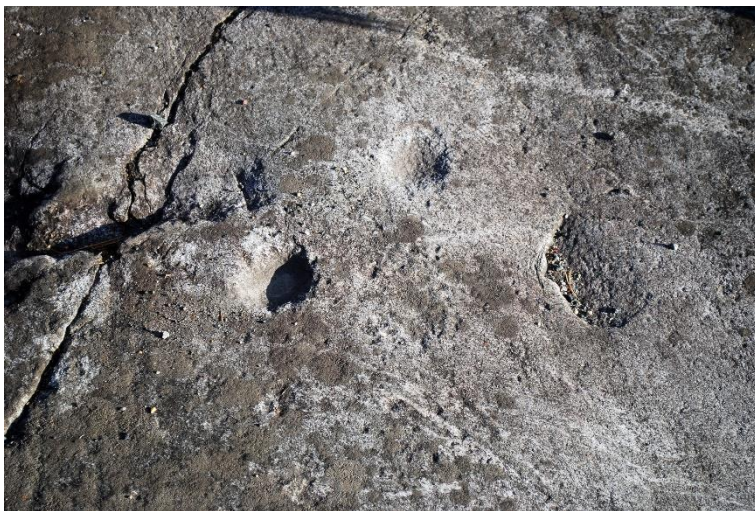
*Figur 32: Menneskeskapte groper og et mulig sigdbrudd (dog er sistnevnte usikkert, da isskuringsretningen virker å være på skrå fra nede til høyre på bildet, kanskje et sigdbrudd som er «videreutviklet» ved forvitring).*

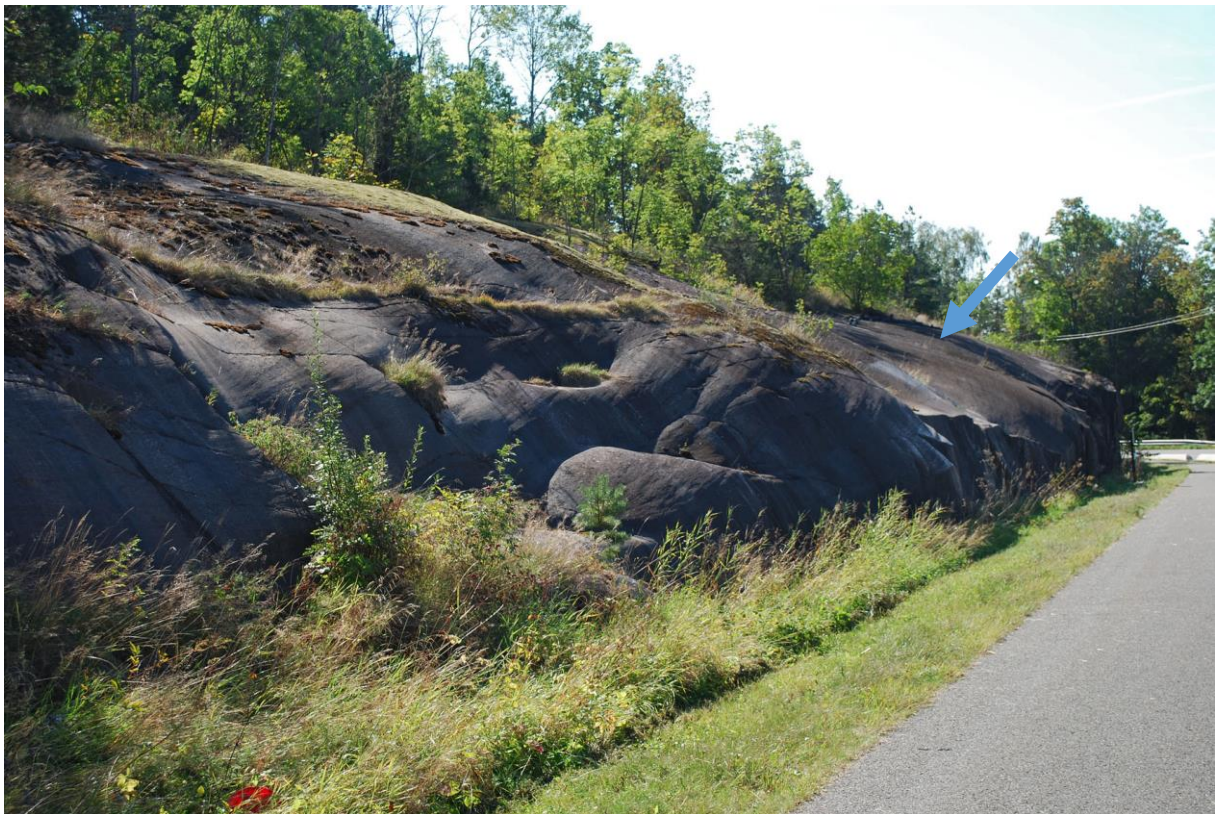
Figur 34: Den flotte, isskurte svabergslokaliteten, med elgene markert med pil.

En har et godt sted for å kunne overvåke forvitringen i detalj med og uten hinne på berget, nemlig omkring sandsekkene i overkant av helleristningene. Disse ble lagt ut i 2019 for å forhindre vannsig nedover helleristningene, som også da var temmelig svarte på grunn av hinnen. Nå fører sandsekkene til at avrenningen konsentrerer seg langs kanten, i «enden» av sekkene. Her er, som over nevnt, berget nær fri for den svarte hinnen, noe som kan tolkes som om at mer betydelige mengder vann ikke fremmer utvikling av svart hinne. Den dannes altså tilsynelatende der det er et visst vannsig, men ikke mye rennende vann.

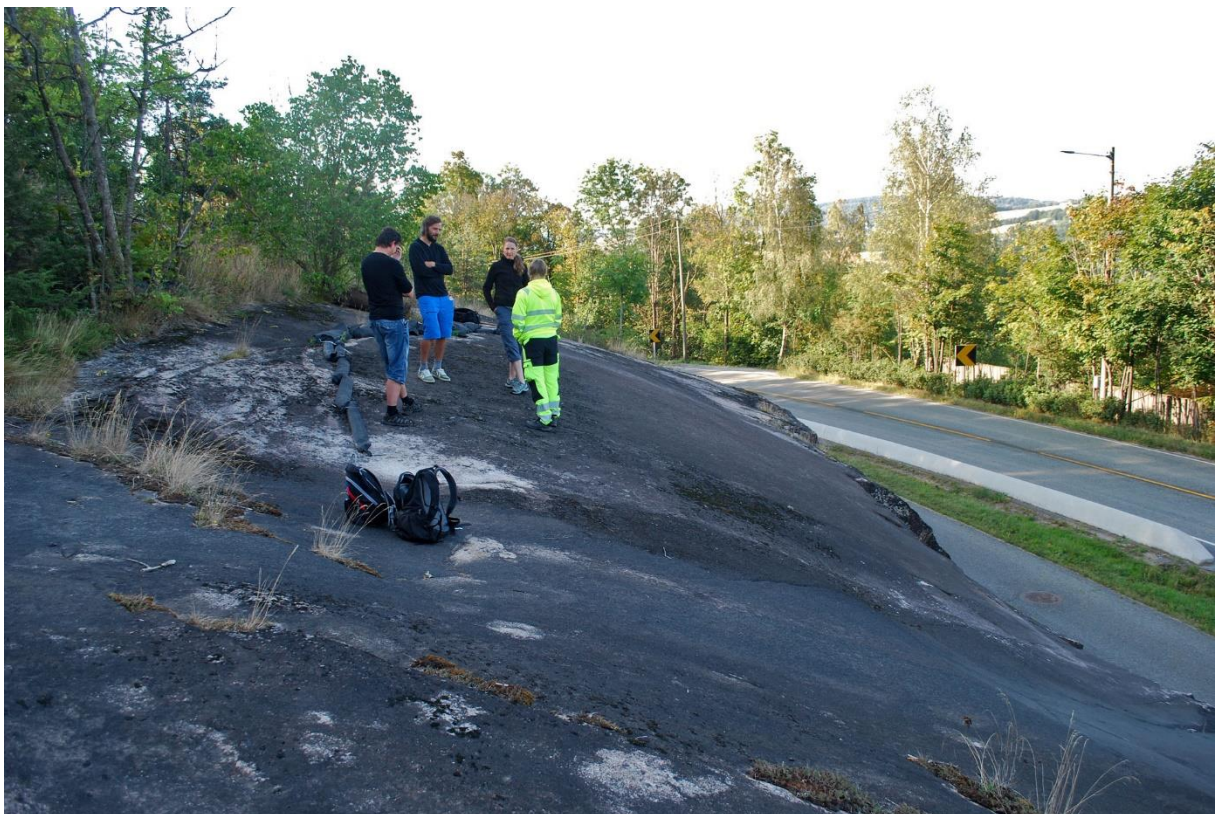
Figur 35: Elgene befinner seg rett nedenfor befaringsdeltakerne. Legg merke til sandsekkene i overkant og hvordan vannet som dreneres ut til siden har gitt mye lysere berg.

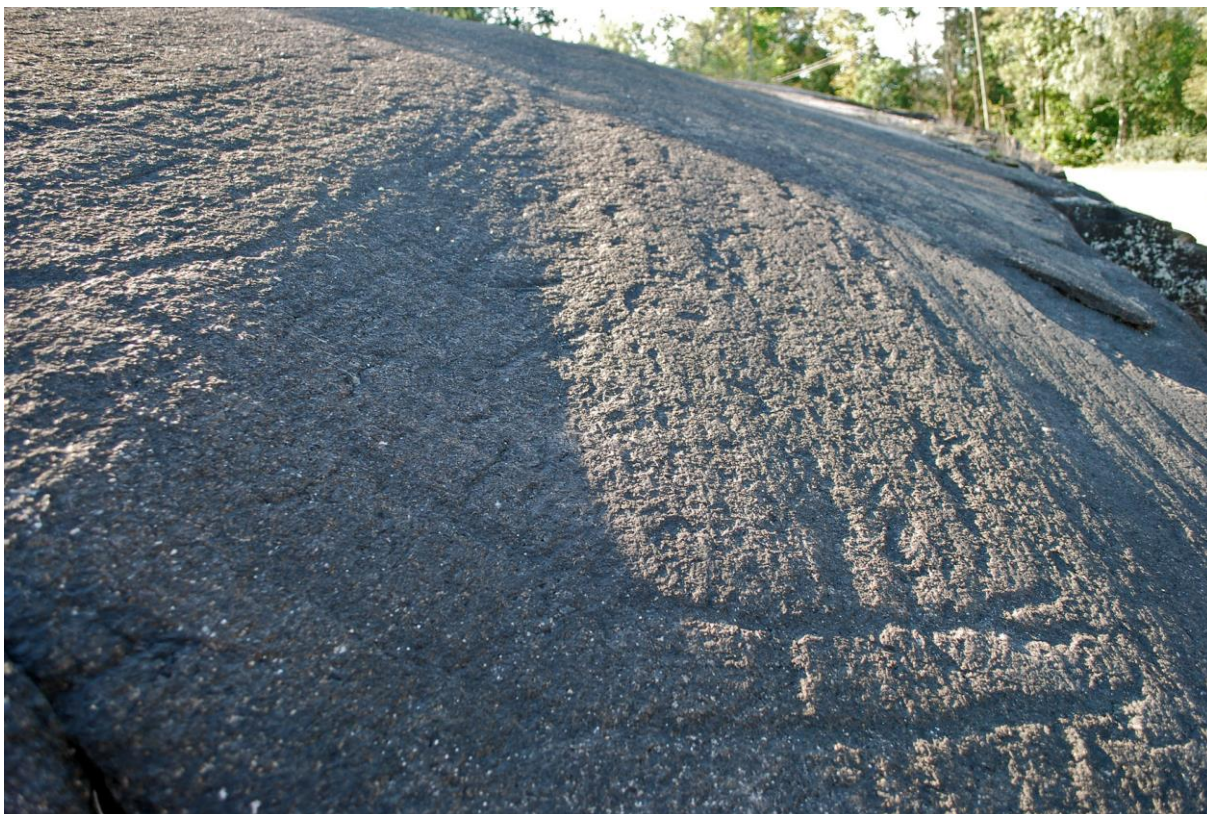
*Figur 37: Nedre deler av den nederste eglgen er bedre bevart enn delene over. Nede er skuringsstriper bevart, lengre oppe ikke.*

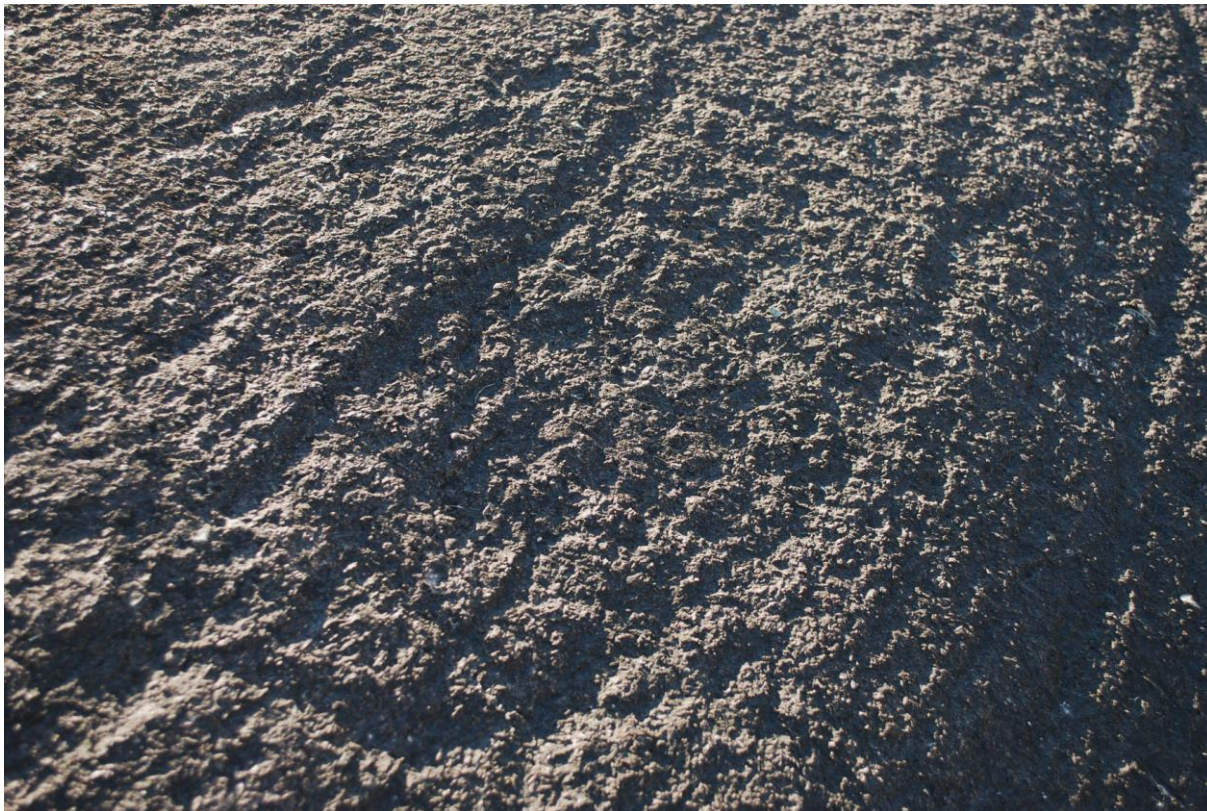
*Figur 38: Del av feltet med diffuse, hogde linjer på grunn av betydelig grusforvitring.*

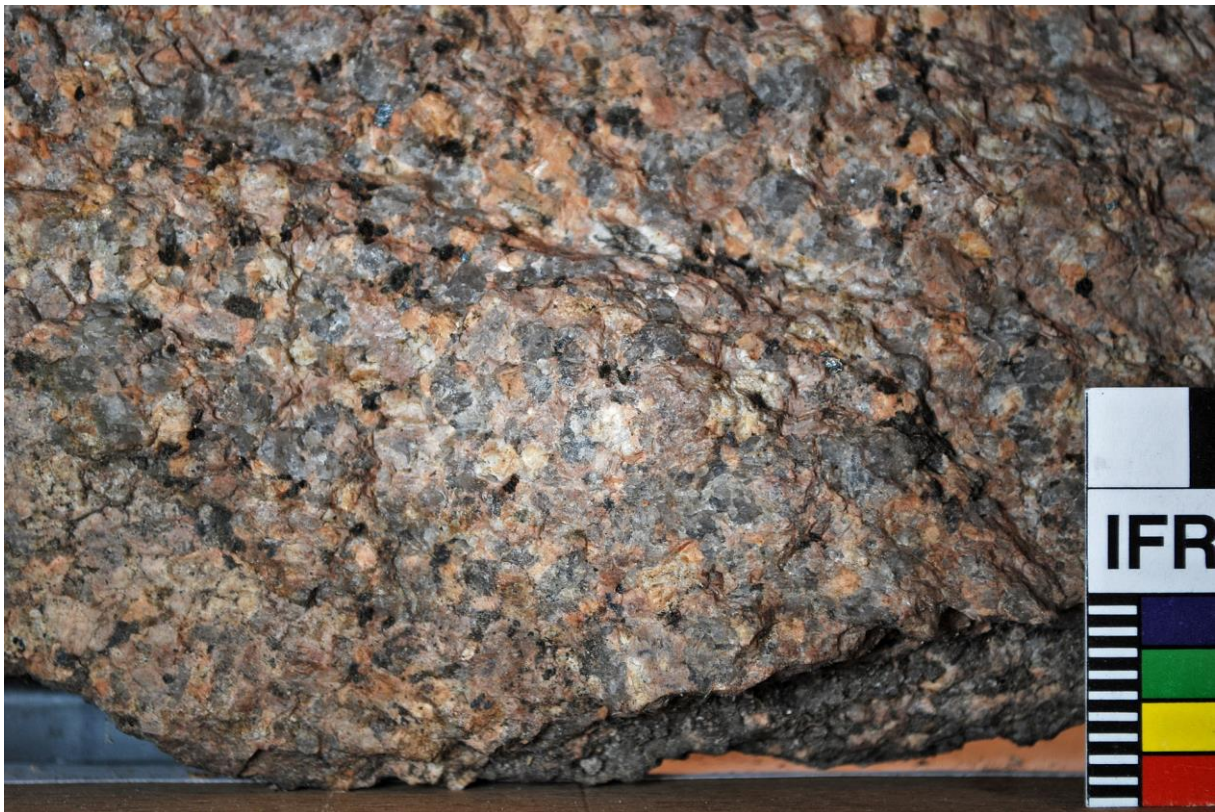
Figur 39: Drammensgranitten i frisk form. Legg merke til de spredte forekomstene av mørk glimmer (biotitt). Prøve fra lokaliteten (baksiden/undersiden av løst flak, mange meter unna helleristningene).

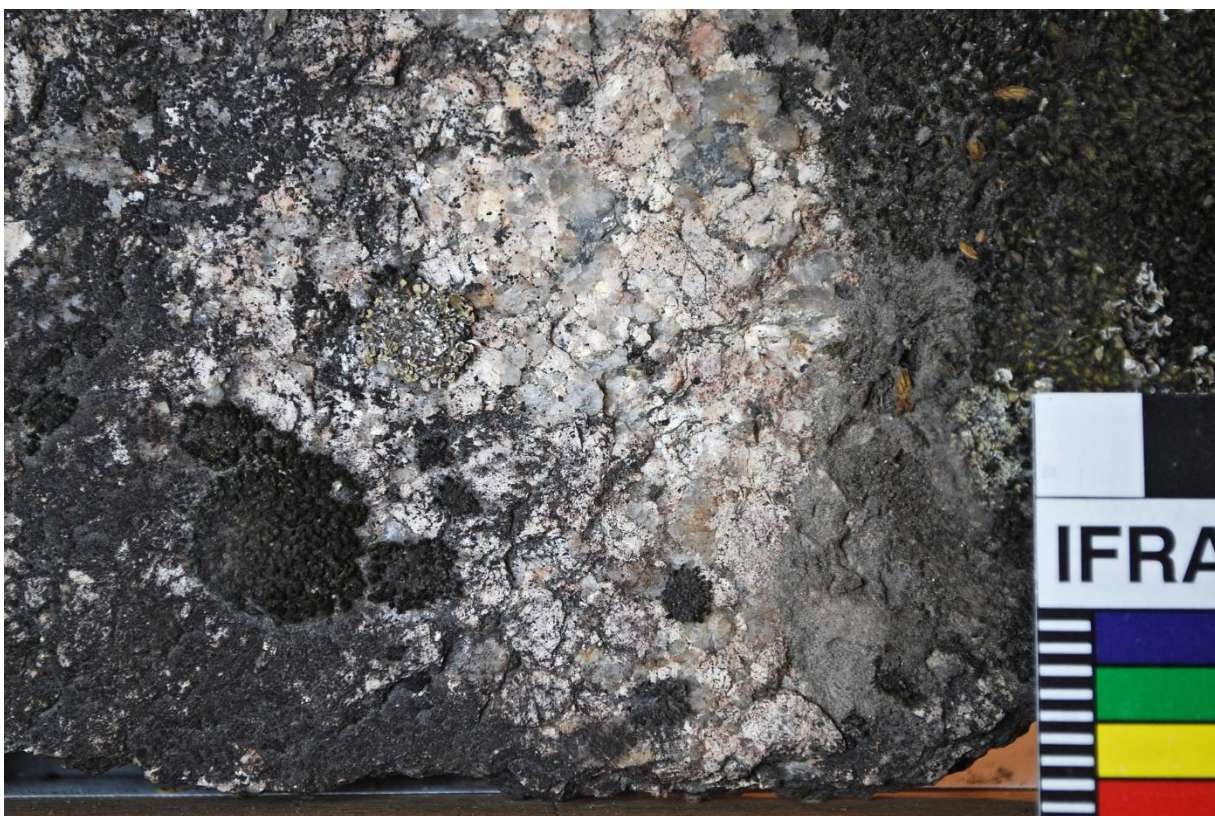
Figur 40: Forsiden/overflate på flaket i bildet over. Her er all biotitt vitret bort og feltspatene er forvitret/bleket.

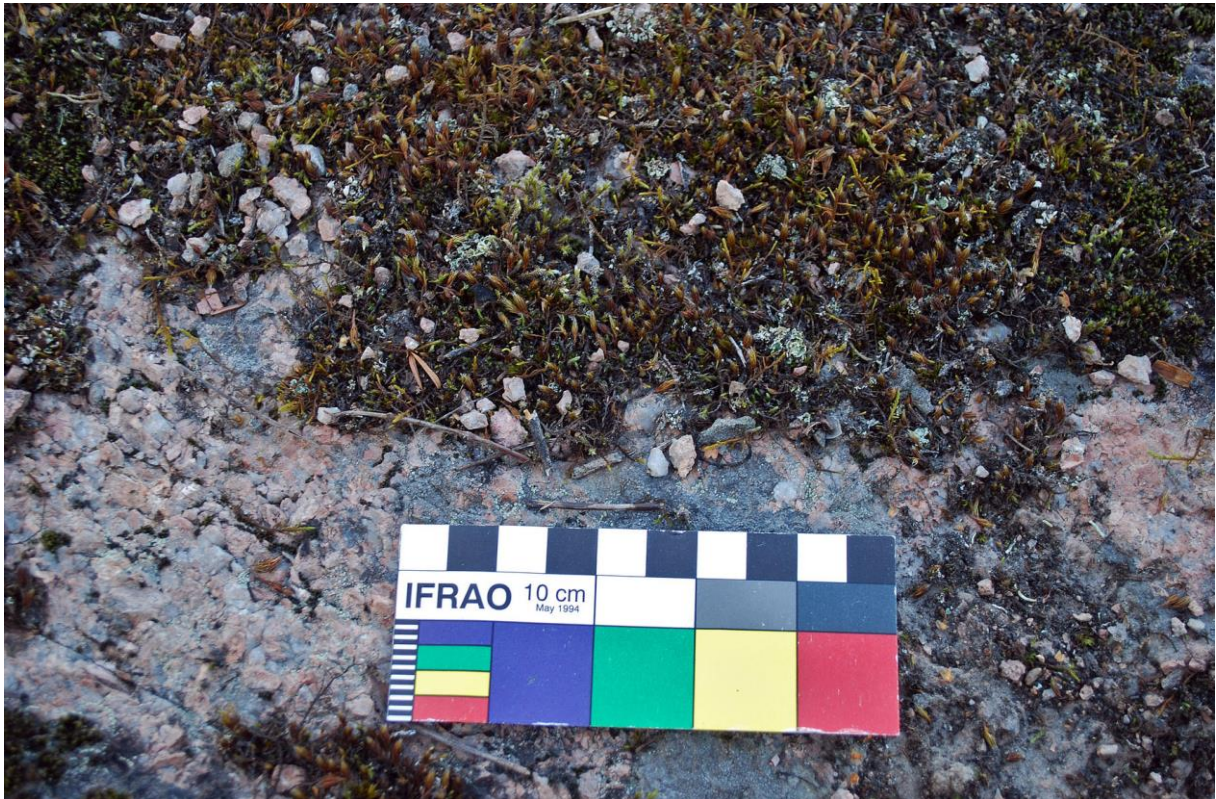
*Figur 41: Grus/grusforvitring i tilknytning til mose (over selve helleristningene)*

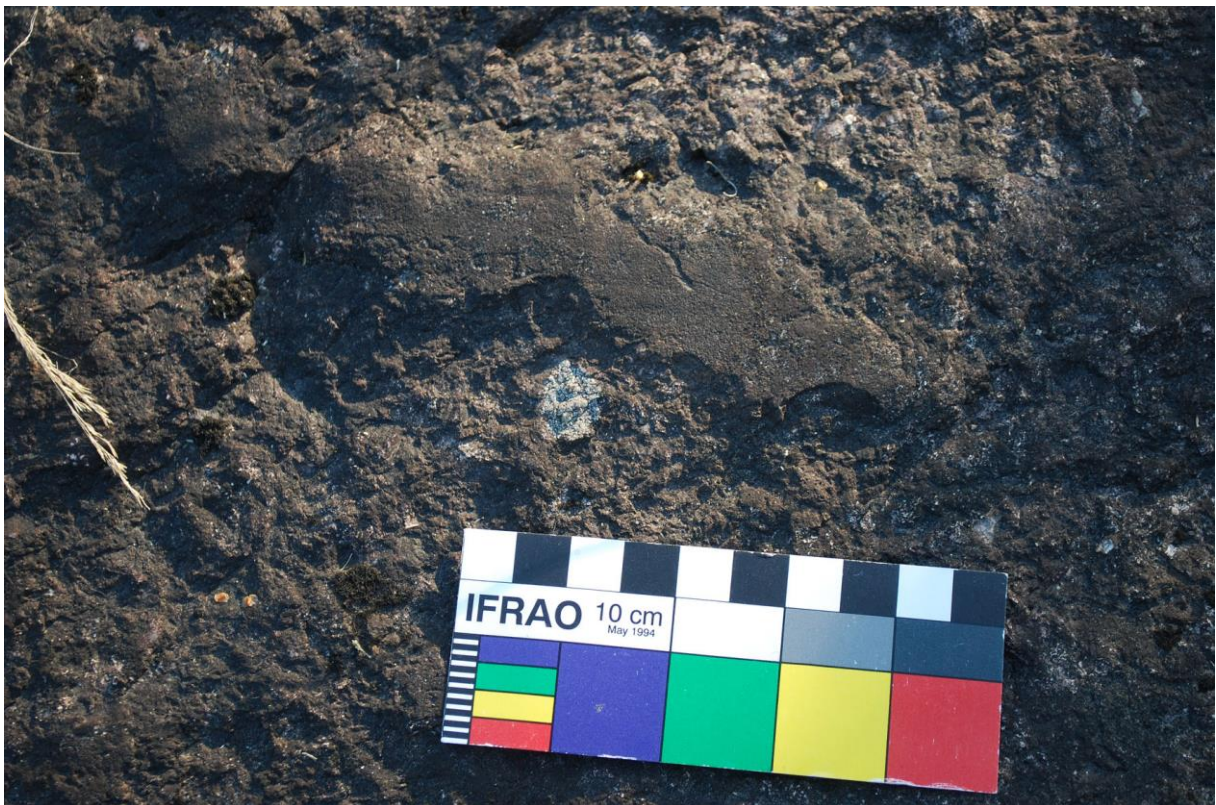
*Figur 42: Relikt, glasial overflate innimellom grusforvitrede deler. Merk den svarte hinnen, sannsynlig blågrønnbakterier.*

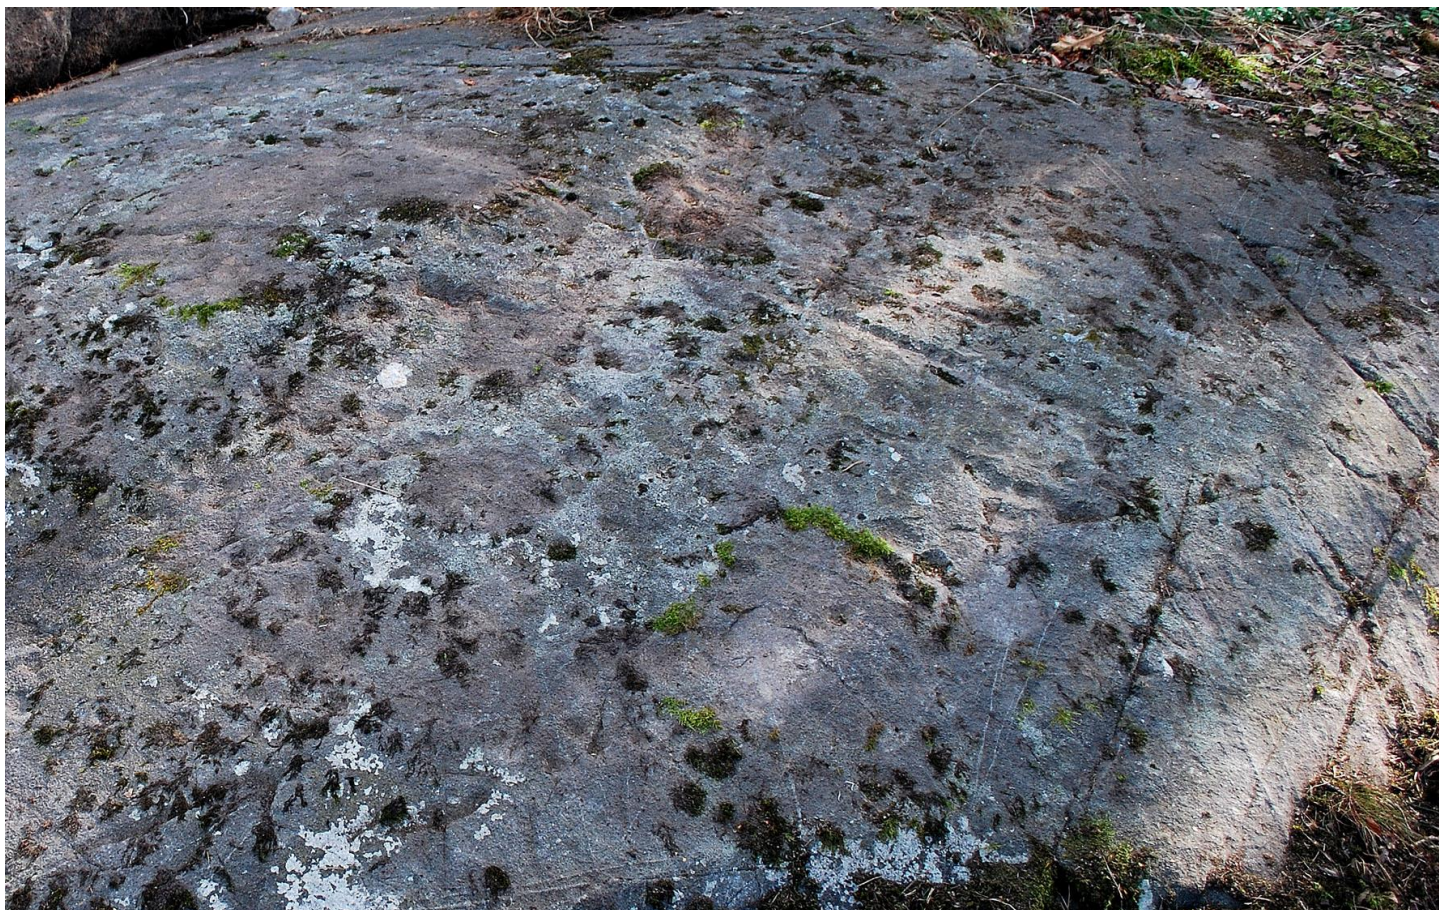
Figur 46: Et stort antall groper med ulik størrelse fordelt over et av svabergene på feltet. Men her er også lange furer og mye forvitring langs sprekker.

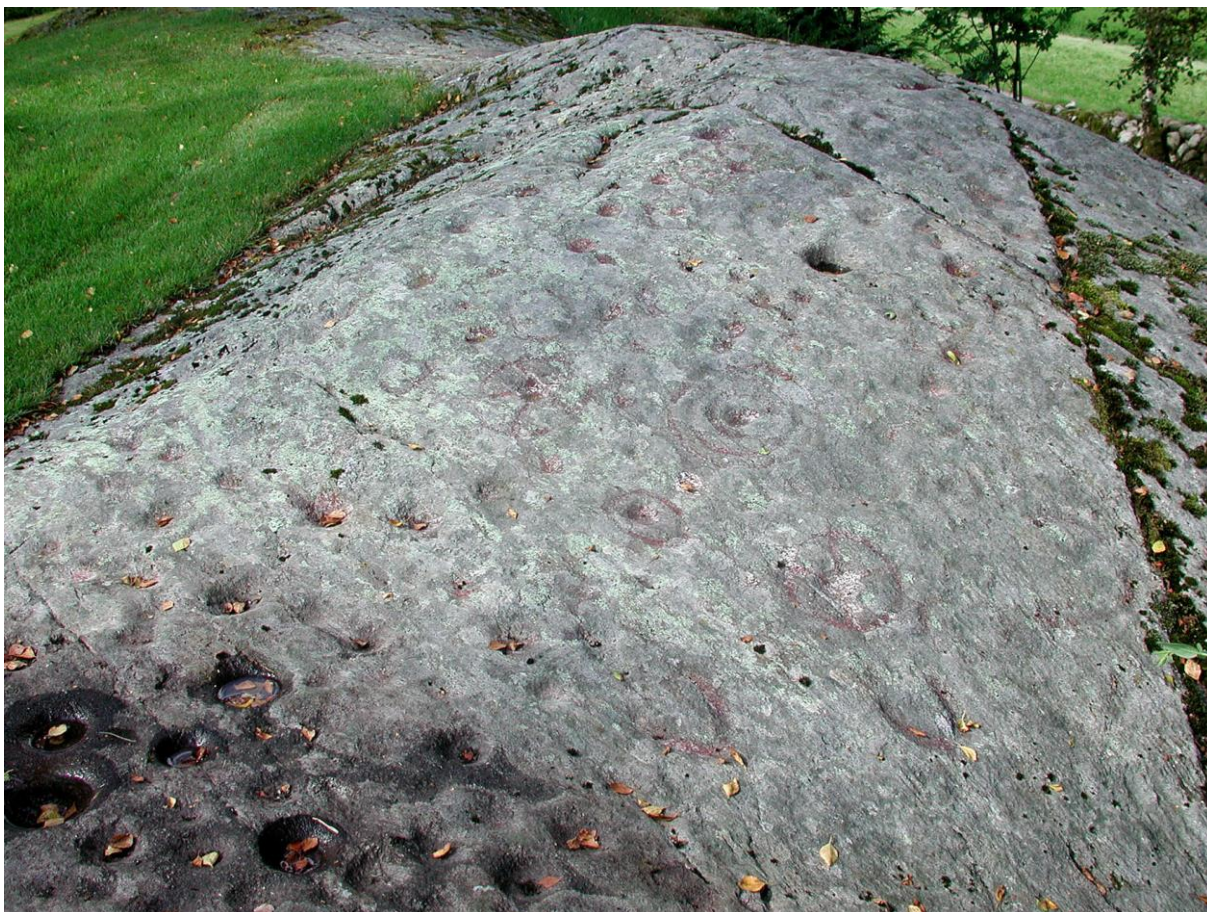
Figur 47: For sammenligning: Skålgropfeltet ved Helgaberg, Etne, Vestland fylke (ID90164-1). Det ser på avstand ikke veldig annerledes ut enn gropfeltet i Krusebyen, med den viktige forskjellen at ulike typer sirkler er hogd omkring gropene, som dels også er større/dypere enn i Krusebyen. Det skal understrekes at dette feltet ikke er undersøkt med tanke på om (deler av) gropene kan være naturlige.

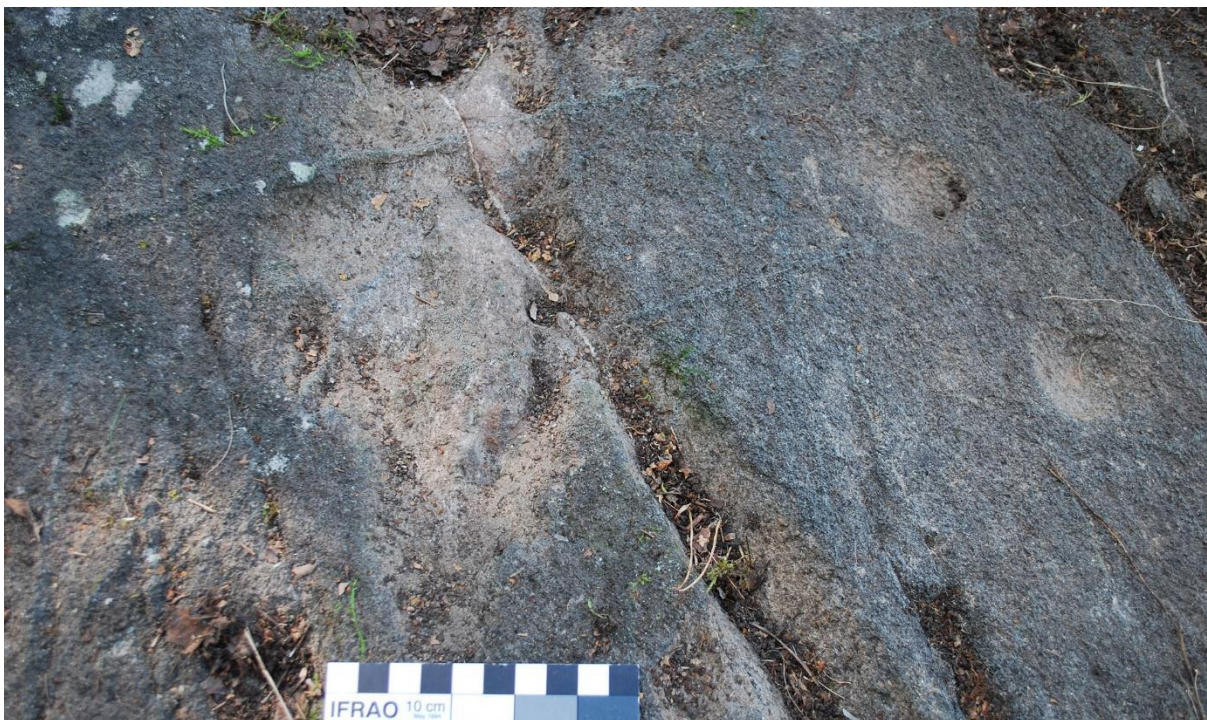
Figur 48: Naturlige forvittringsformer i Krusebyen; furer og groper langs sprekker (med årer) samt utstikkende kvartsårer. Tå små groper til høyre skiller seg lite ut i dette bildet.

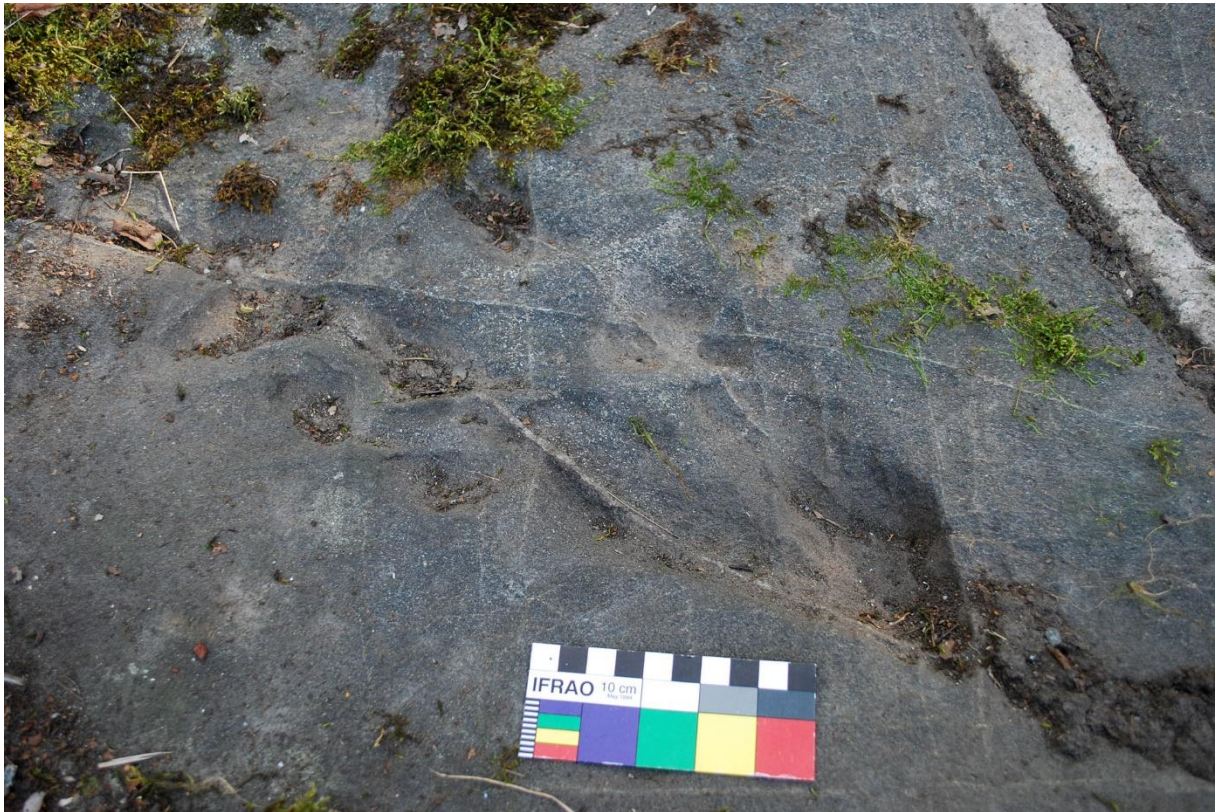
*Figur 49: Naturlige forsenkninger mellom kryssende kvartsårer. Jfr. Figur 12*

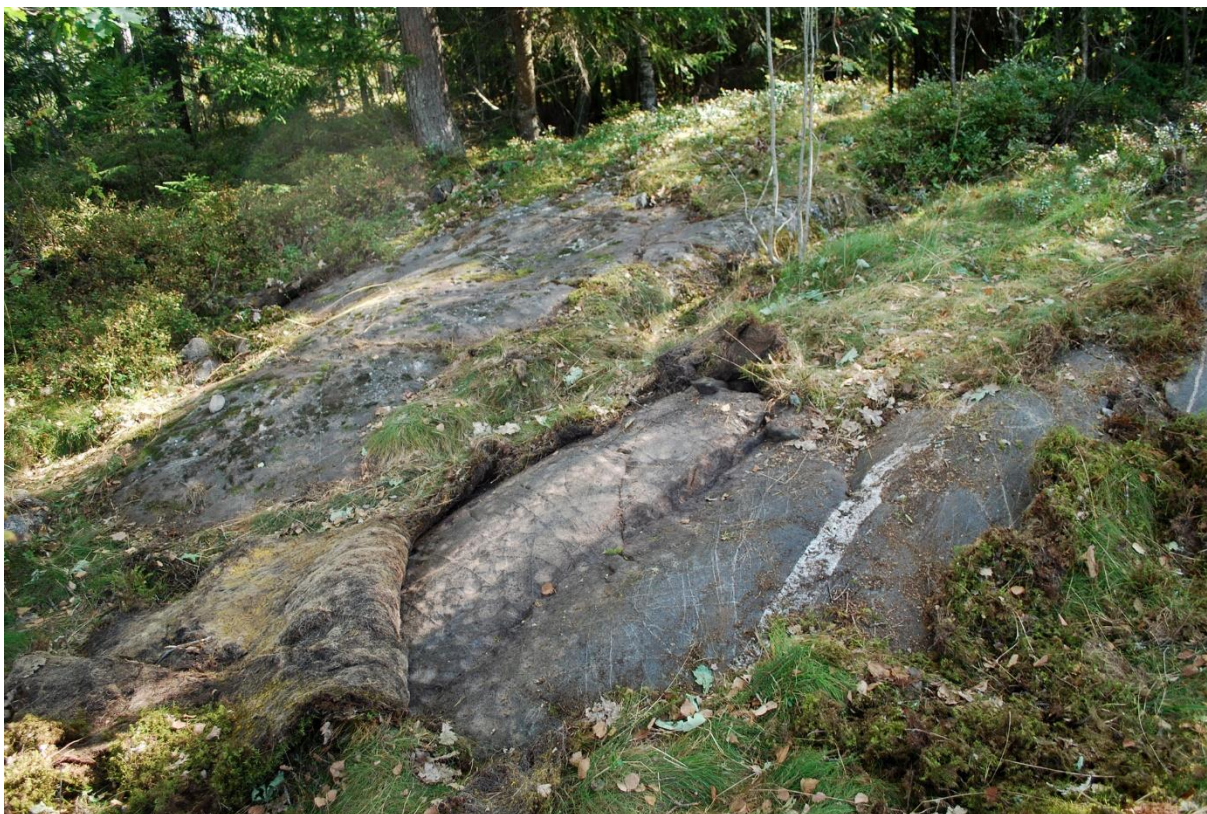
Figur 51: Avdekket felt med mange groper under torva. I forkant: Gropene begynner seg på del av feltet som har vært mest overdekket.

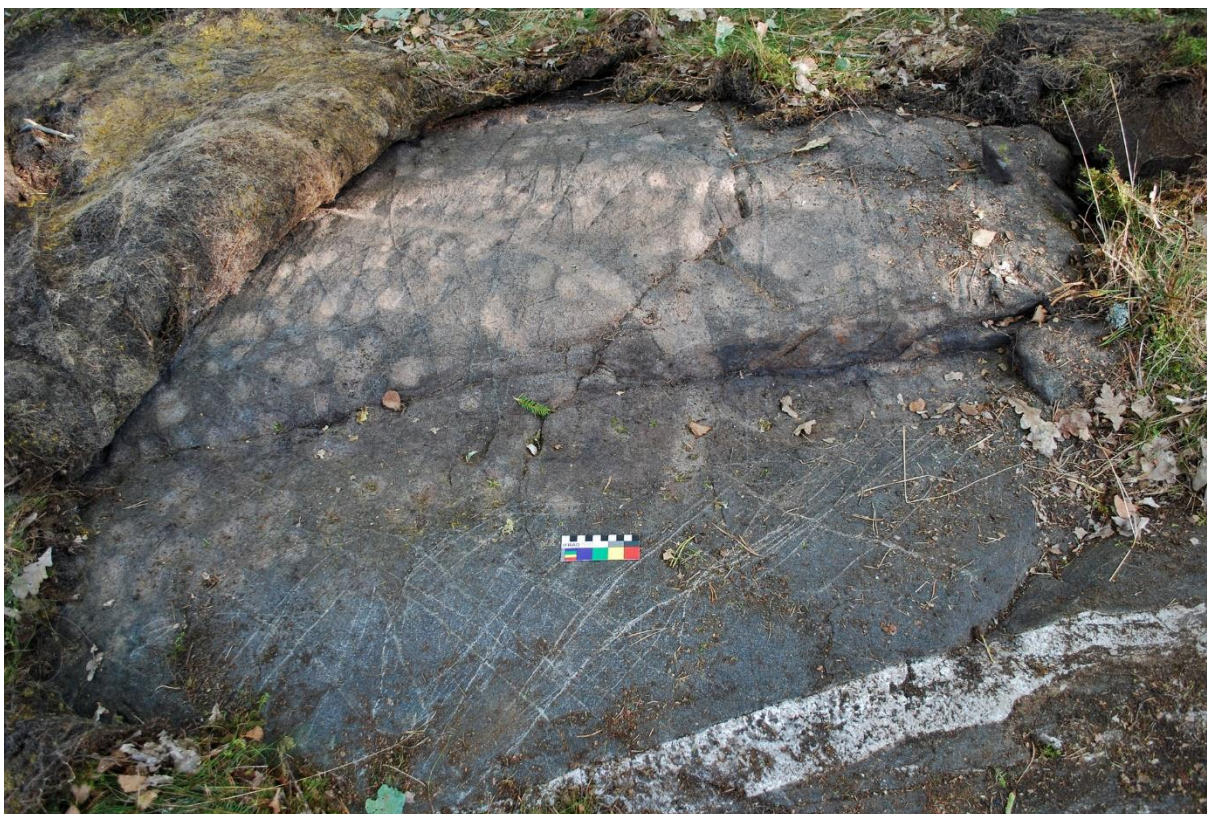
Figur 52: Feltet er fullt av tynne, kryssende kvartsårer. Her er det lite forvitret i forkant, der overdekningen har vært mindre enn ellers. Merk at noen «groper» finnes på den lille vertikale kanten langs den sentrale sprekken. Merk at den lange, lyse furen «sniker» seg over samme kant. Se også «avtrykk» fra gropene under torva.

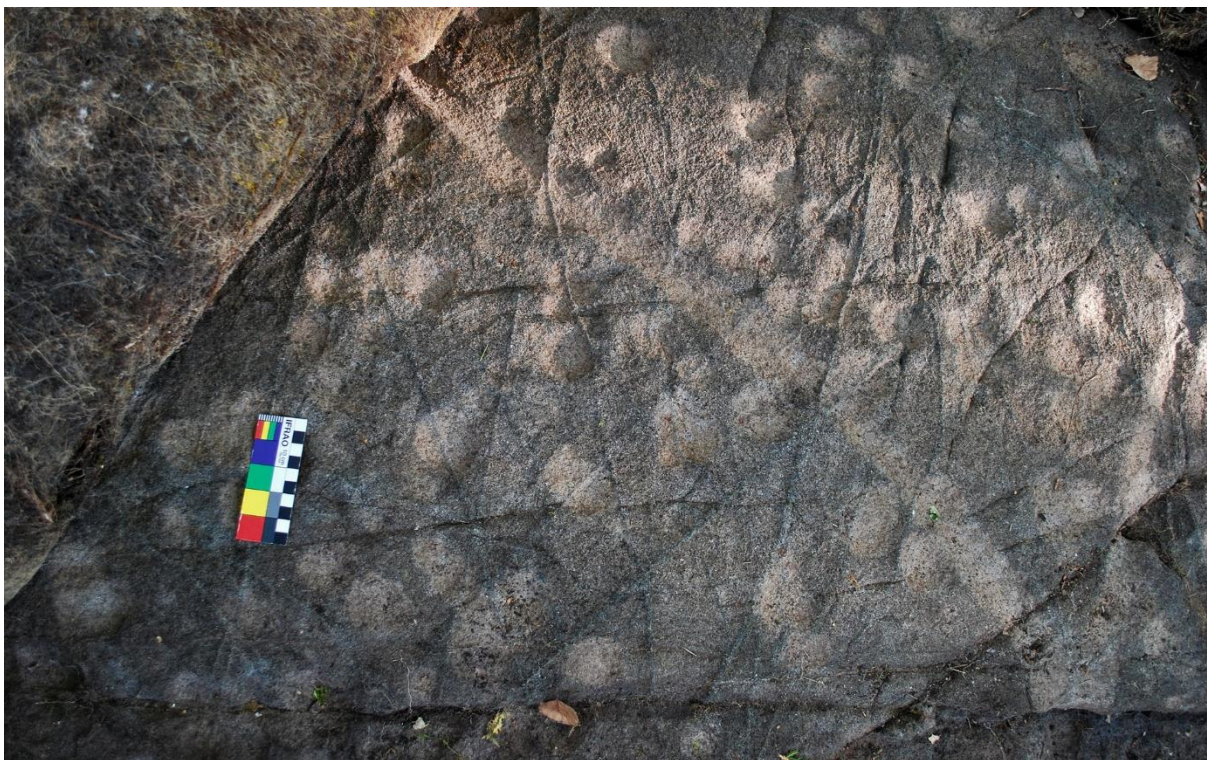
Figur 53: Detalj av de to foregående bildene. Et stort antall groper har kryssende kvartsårer som står frem. Det betyr at de ikke kan ha vært hogd ned dypere enn så høyt som årene nå står frem. Merk også at mange kvartsårer krysser den brede furen, og at denne heller ikke kan ha vært hogd dypt ned, høyst sannsynlig er den ikke hogd i det hele tatt. Kanskje det kan dreie seg om avtrykk fra ei trerot som har gitt gode/sure betingelser for kjemisk forvitring.

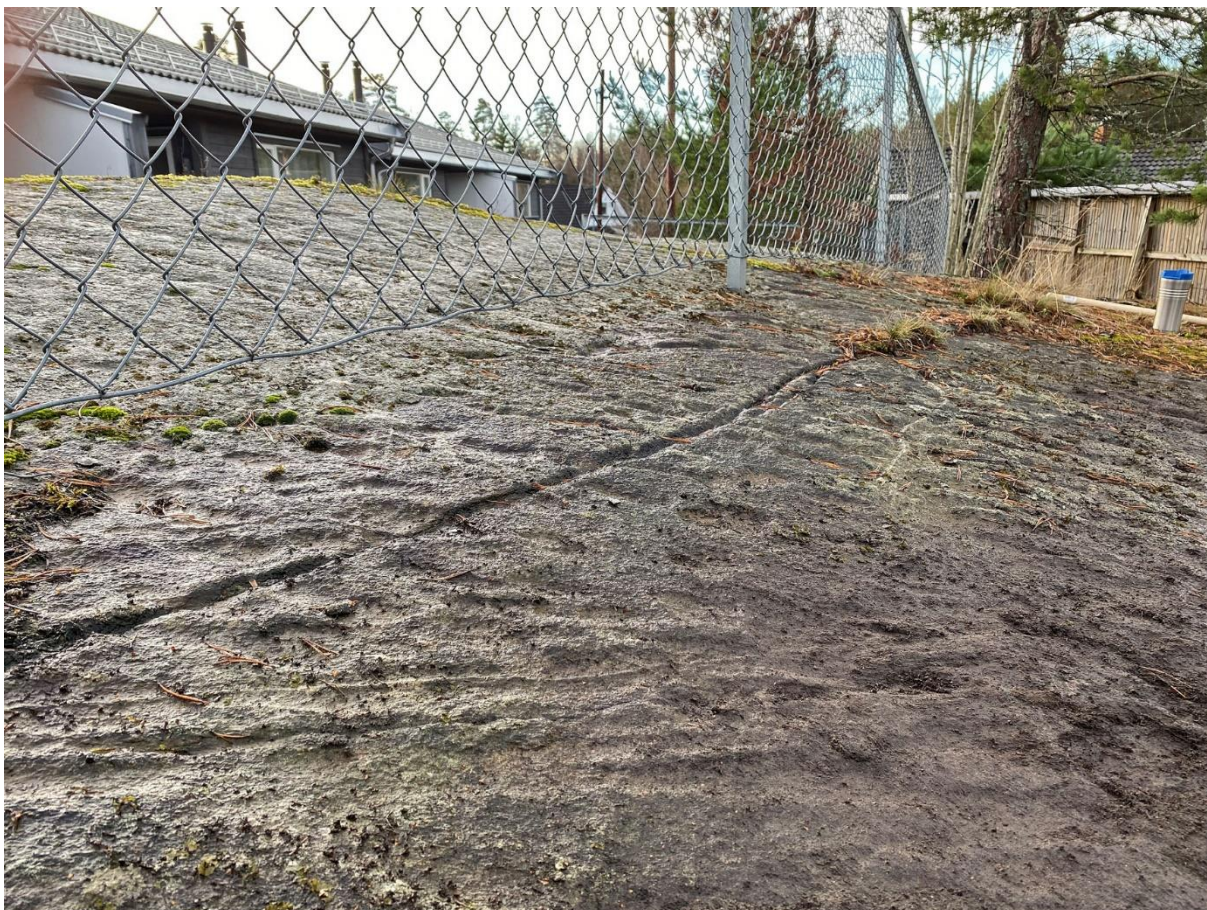
*Figur 55: Groper og furer på berget i boligfeltet i Krusebyen. Her er det en mørk bergart av tilsvarende type som den undersøkte et stykke unna. Det er liten tvil om at dette er naturlige fenomener. Foto: Geir Amund Strandberg Sørgård, november 2021*

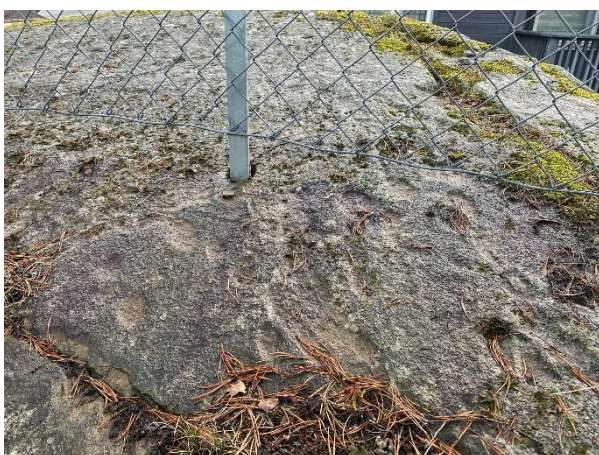
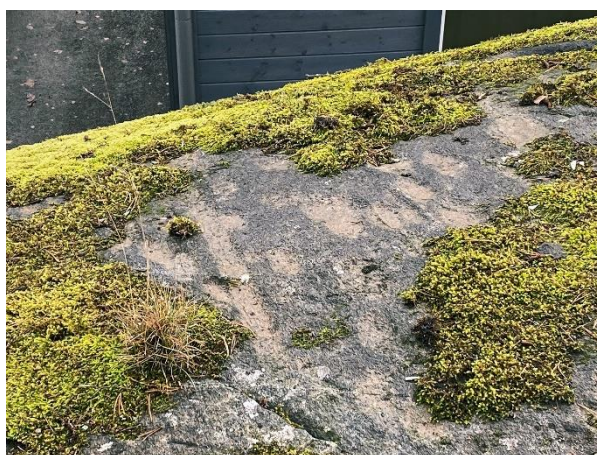
*Figur 56: Detaljfotos av tilsvarende forvitring som i bildet over. Legg merke til groper som er lyse i bunnen (på begge bildene). Foto: Geir Amund Strandberg Sørgård, november 2021*

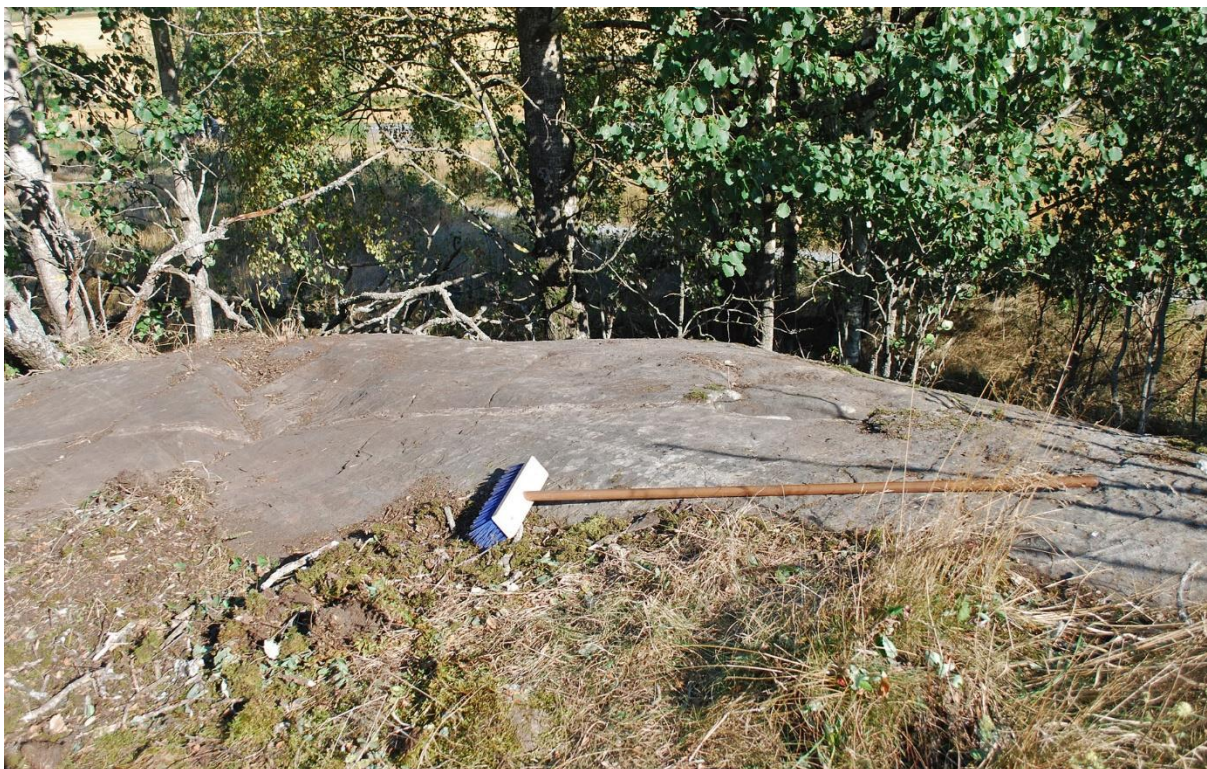
*Figur 57: Toppen av bergkuppen med litt forvitret og flaket, isskurt berg*

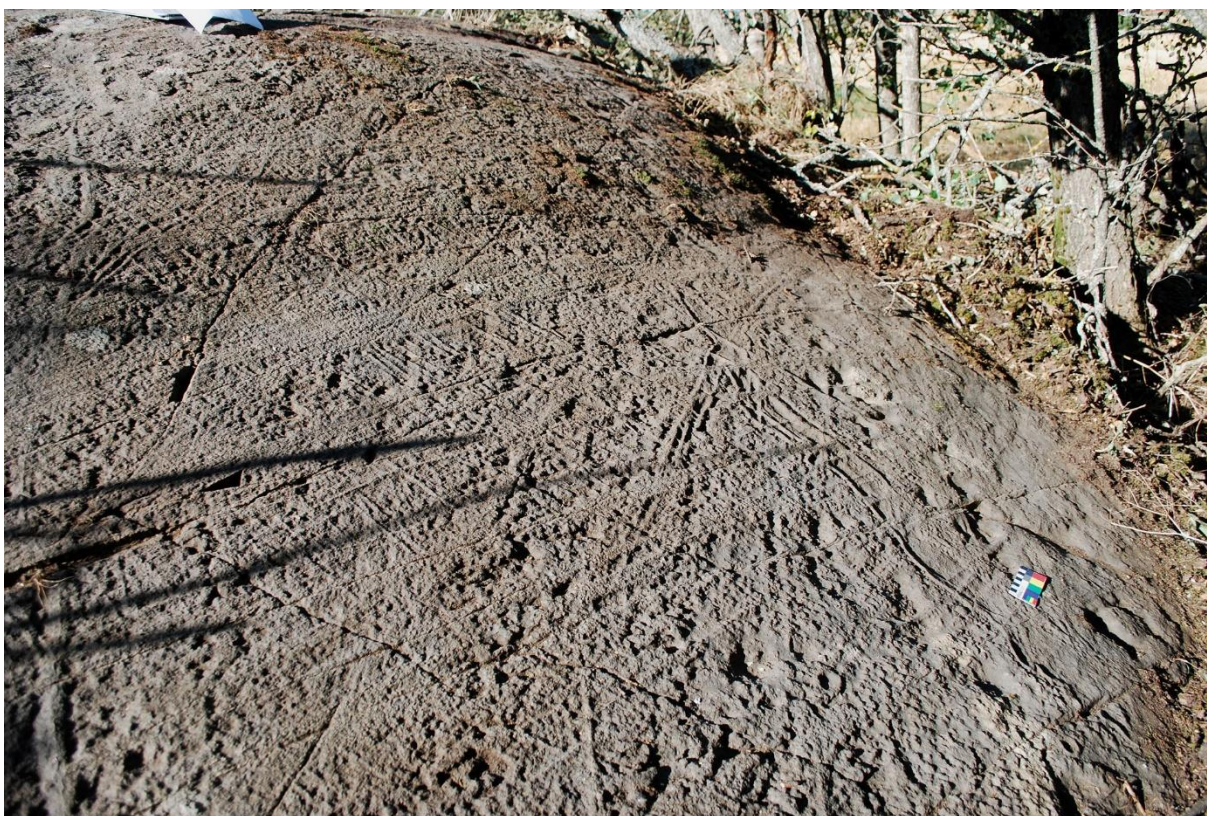
*Figur 58: Bergkuppens forvitrede, østlige brattkant.*

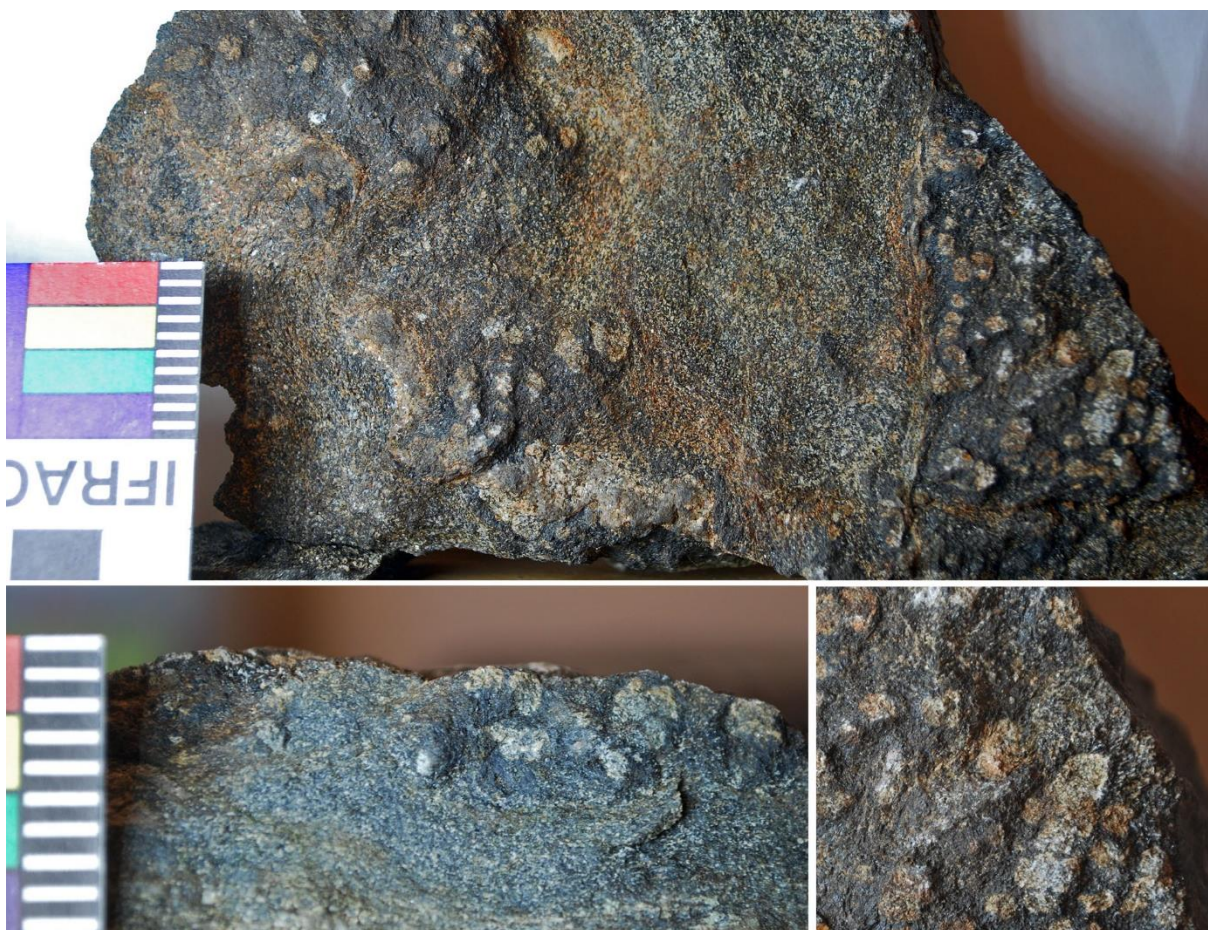
Figur 60: Prøve fra feltet, bakside/underside av flak uten organisk vekst. En ser at «knuter» og oppstikkende «koller» er knyttet til de prismatiske krystallene med sillimanitt, mens den glimmerrike grunnmassen uten sillimanitt er nedforvitret.
