## **Vurdering av 10 bergkunst- og mulige skålgropfelter i Viken fylke. Med innføring i tafoni-forvitring**

**Rapport fra befaring 30.8.-1.9.2021**

Forfatter: Per Storemyr (95330460, per.storemyr@fabrica.no)

Oppdragsgiver: Viken fylkeskommune v/ Jone Kile-Vesik

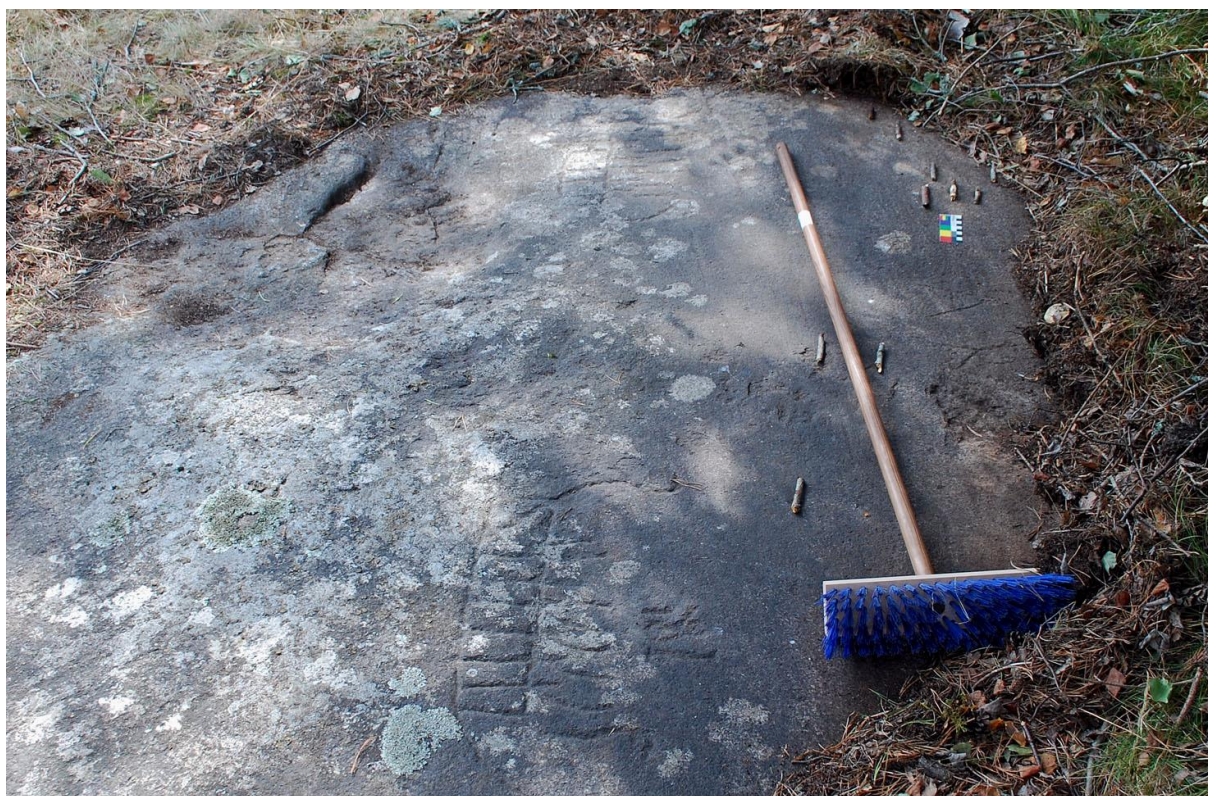
Men eksponeringstiden spiller trolig liten rolle for forståelsen av de ovale gropene. Disse virker ikke menneskeskapte, bl.a. på grunn av den ovale formen, den ringe dybden (sjelden over 5 mm) og at i alle fall noen av gropene har en nokså slett/slipt bunn. Det mest interessante er imidlertid at de alle er noenlunde likt orienterte med den lengste diameteren i omkring NNØ-SSV-retning. Det finnes også en del mindre sår i berget som er orientert i omtrent samme retning. Dette er en retning som går omkring 20-30° på skrå av de bevarte, yngste isskuringsstripene. Disse oppviser den vanlige, lange, tynne og grunne formen.

*Figur 61: Det lille svaberget med skipsfigurer og groper. Feiekosten antyder isskuringsretning. De små pinnene viser lokalisering og orientering av de ovale, «slipte» og grunne gropene.*

En har ikke lett etter støtte i den rikholdige litteraturen om isskuringsspor, men det virker som at de ovale gropene kunne være rester etter en eldre isskuringsretning som kan ha etterlatt litt varierende dype og brede skuringsstriper, eller mer «grooves». Det er ikke uvanlig å finne isskuringsstriper med ulike retninger, dvs. av ulik alder, på f.eks. et svaberg, men om parallelle, dypere «grooves» med litt ulik dybde i lengderetningen kan forekomme (i Østfold) er en inntil videre ukjent med. Dette temaet bør derfor undersøkes videre av spesialister på erosjon under innlandsisen.

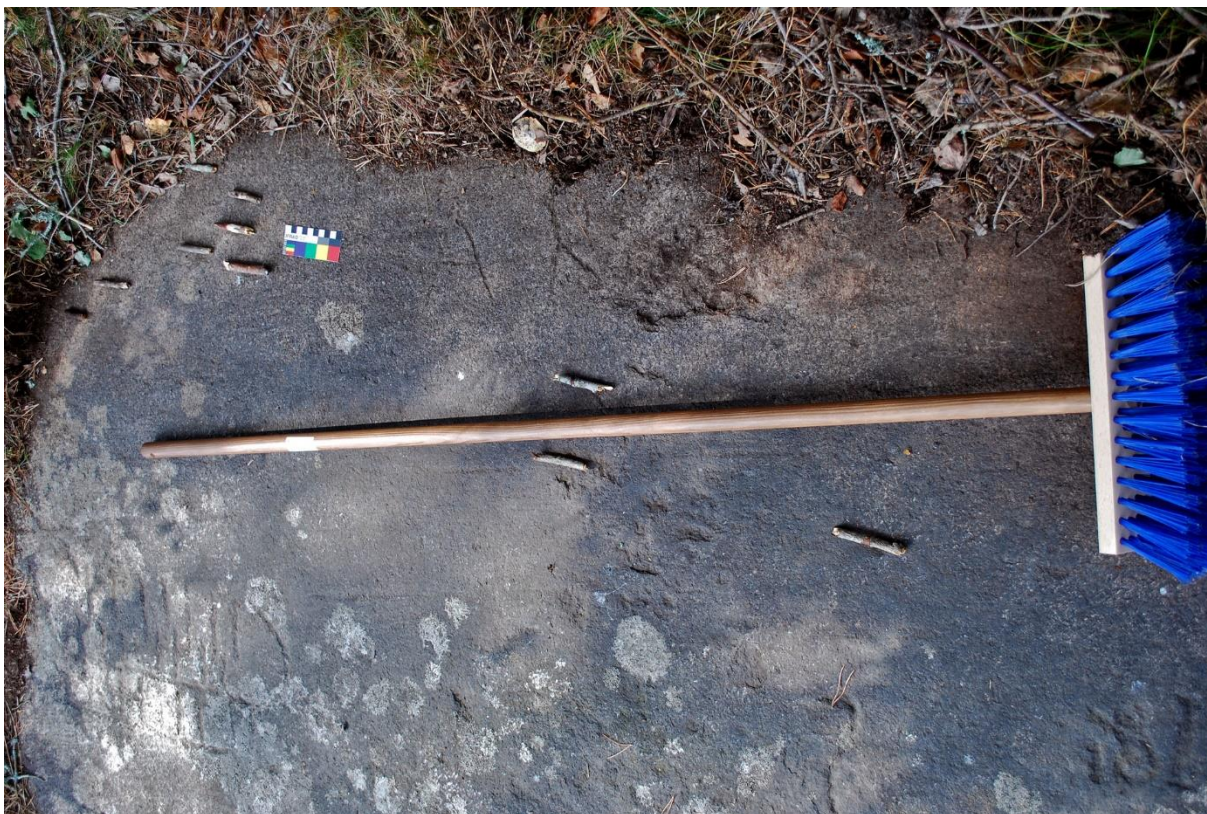
Figur 62: Feiekosten antyder isskuringsretning. De små pinnene viser lokalisering og orientering av de ovale, «slipte» og grunne gropene.

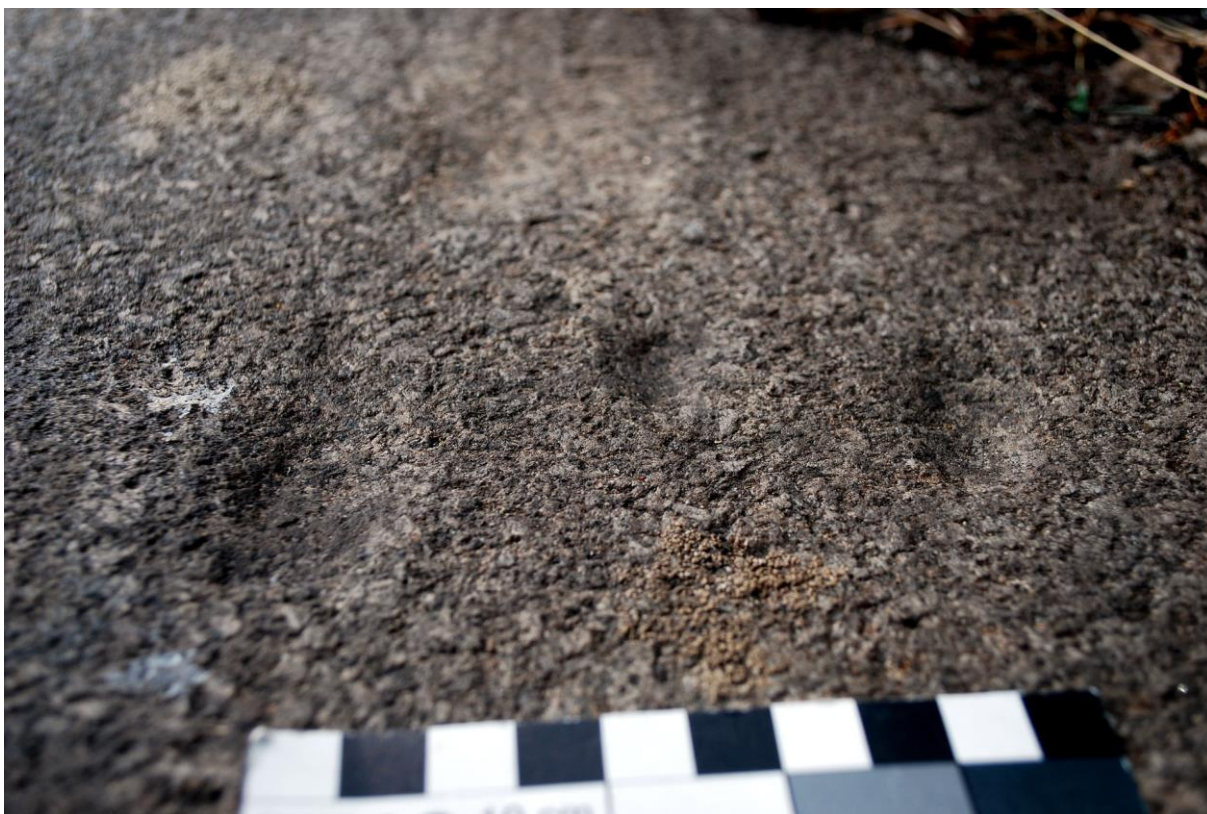
Figur 63: Nærbilde av fire av de de ovale gropene. De fremstår «slipte» i bunnen der de ikke er svakt grusforvitret. Svake spor av isskuringsstriper på skrå av den lengste aksen på gropene.

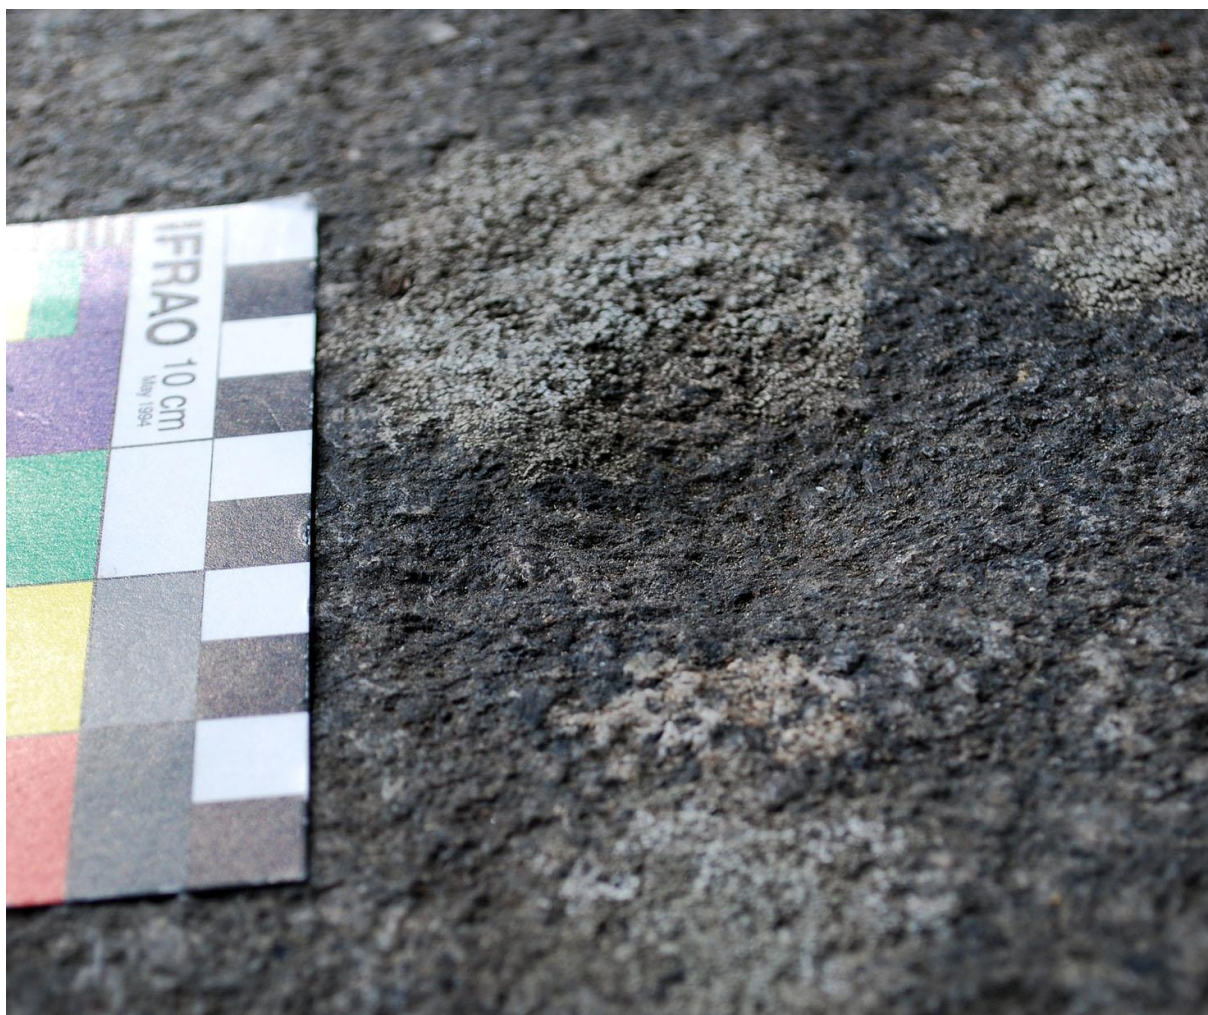
*Figur 64: Annen del av feltet, ikke-orientert grop. Om denne er naturlig eller menneskeskapt er ikke godt å si.*

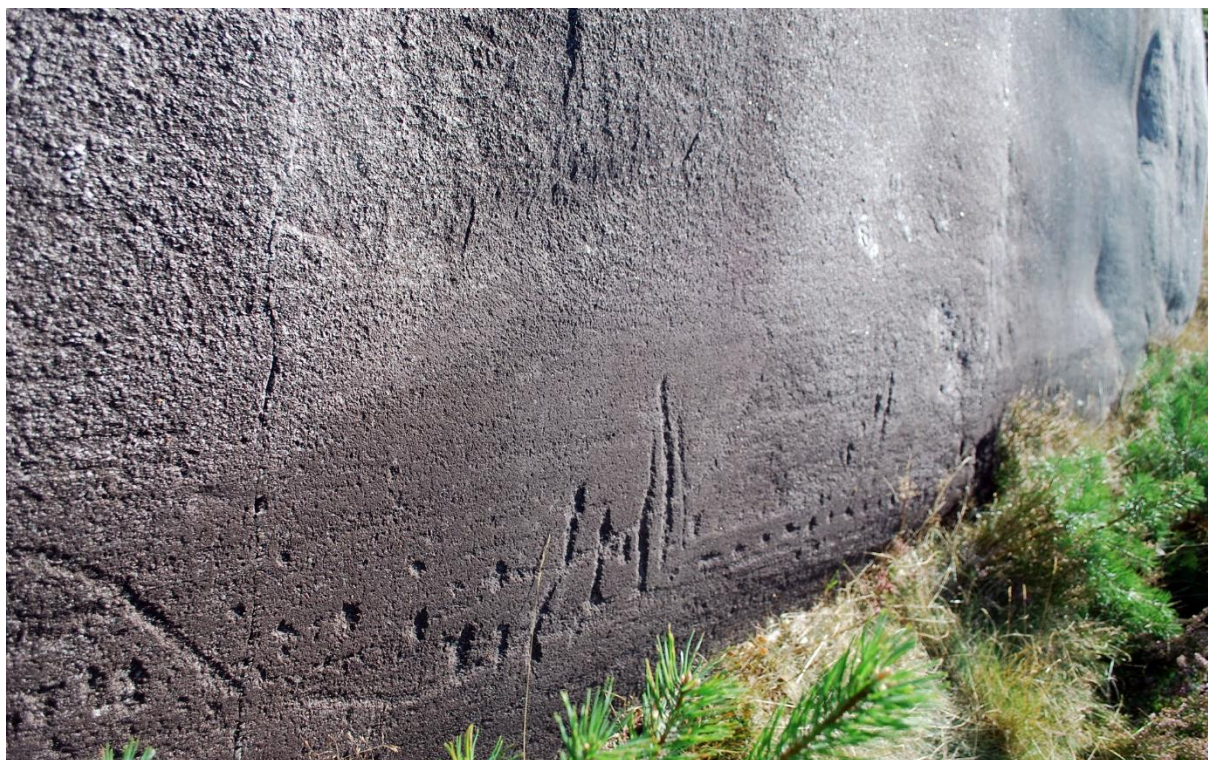
Figur 65: De skrapte furene som etter alt å dømme er skapt av en gravemaskin el.l. Legg merke til at isskuringsstriper er bevart i den nedre delen av feltet, mens den øvre er grusforvitret.

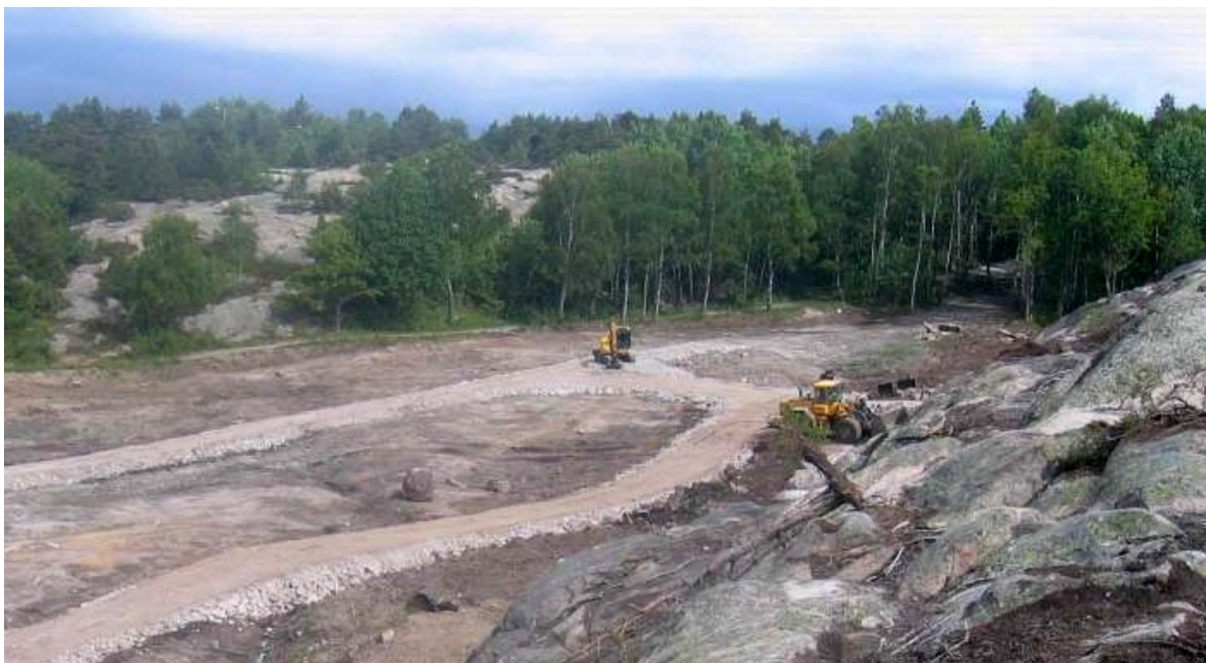
Figur 66: Regimentsmyra under sanering en gang mellom 2011 og 2017. Legg merke til bulldozer rett ved berget der de skrapte furene forekommer. Foto fra: <https://www.forsvarsbygg.no/no/miljo/rive-og-ryddeprosjekt2/regimentsmyra/>

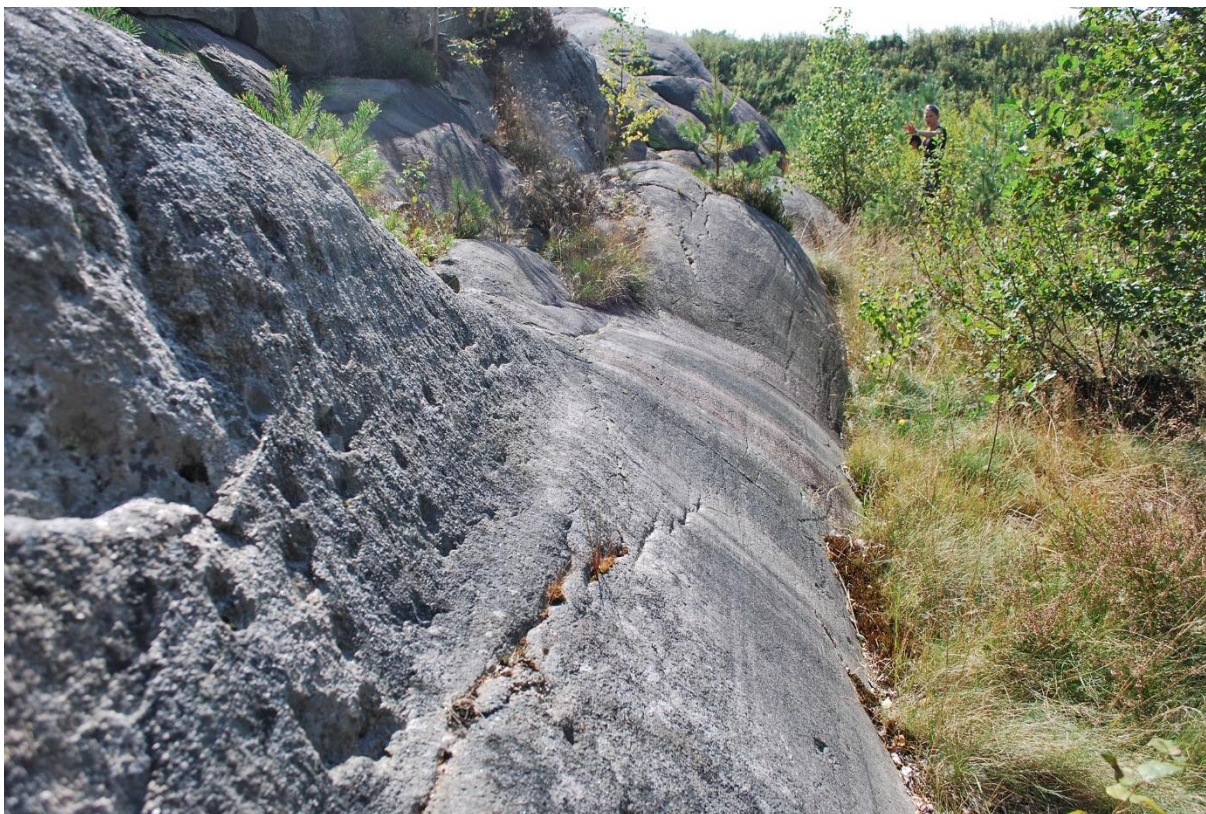
Figur 67: Rett ved siden av de skrapte furene finnes det en mengde groper litt oppe på brattkanten. Kan dette være en tafoni-lignende forekomst? Eller er det et resultat av «kuler og granater» her i det gamle skytefeltet?

De små, lavbegrodde og dels mosegrodde gropene, med diameter 4-8 cm og dybde opp mot 2 cm, ligger parallelt med den dels svært ujevne bergoverflaten, dvs. de skjærer ned gjennom foliasjonen i berget. På kantene av gropene kan det ofte observeres lett flaking parallelt med foliasjonen og det er en god del grusforvitring både i gropene og ellers på berget. En skal huske på at berget her i forkastnings- eller sprekkesonen er mer sårbart overfor forvitring enn i mer massiv granitt. Flere av gropene, kanskje de fleste, er utviklet langs mindre tverrsprekker, noen er også utviklet med omtrentlig sentrum der to sprekkeretninger krysser hverandre. Berget er dels noe rustet ved enkelte av gropene (og generelt). Det kan tyde på forvitring av biotitt eller mindre mengder sulfidmineraler, noe som jo generelt øker farten på forvitringen.

Selv om ikke alle gropene er knyttet til klare sprekker eller kryssende sprekkeretninger, så tyder disse fenomenene på at en har å gjøre med naturlige groper, der forvitringen har satt inn ved de typiske angrepsflatene som sprekker representerer. Selv om forvitring kunne ha ødelagt dem, så er det heller ingen tegn til hoggemerker i gropene.

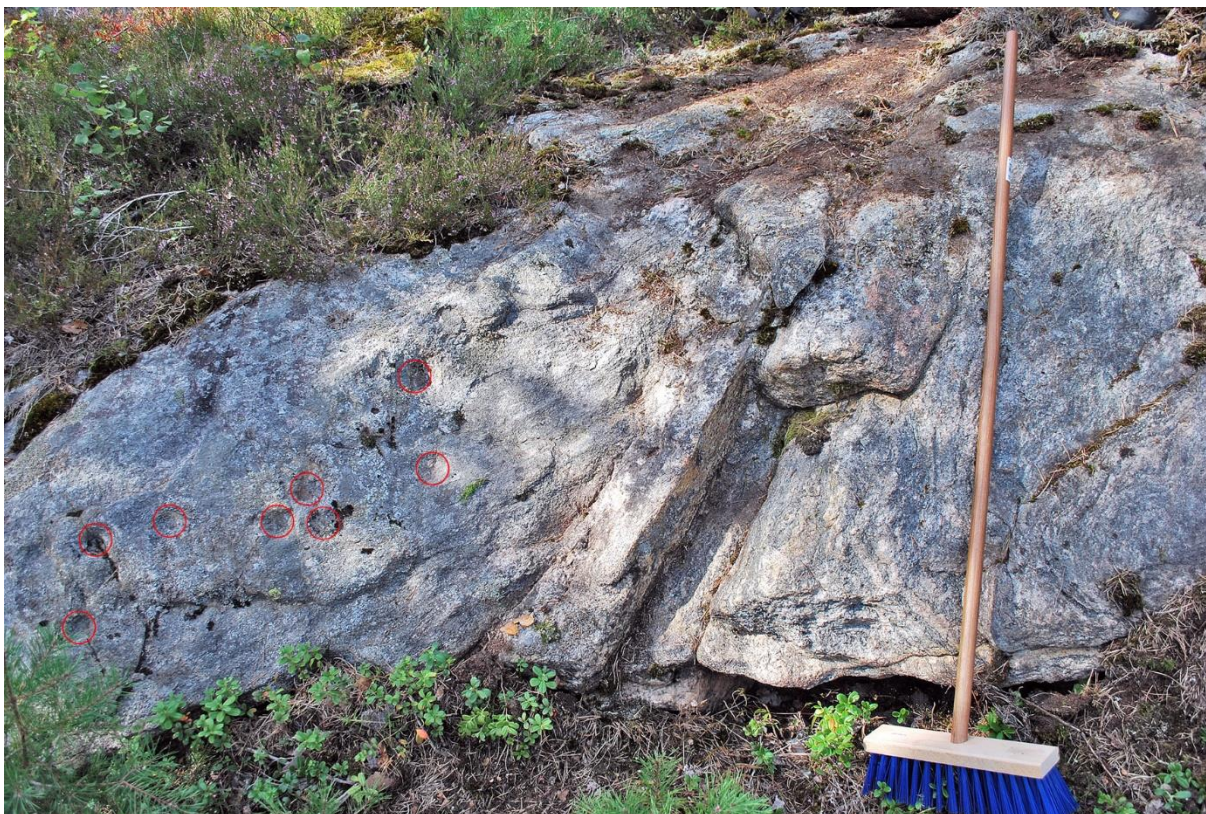
Figur 69: Den lille brattkanten, med ujevnt forvitret berg. Noen av gropene antydnet med røde sirkler. Legg merke til foliasjonen (parallelt med bergoverflaten), oppsprekningen og at en stein fra berget trolig har løsnet langs sprekker.

Tolket som naturlige groper i svakhetssone i berget (sprekke- eller forkastningssone).

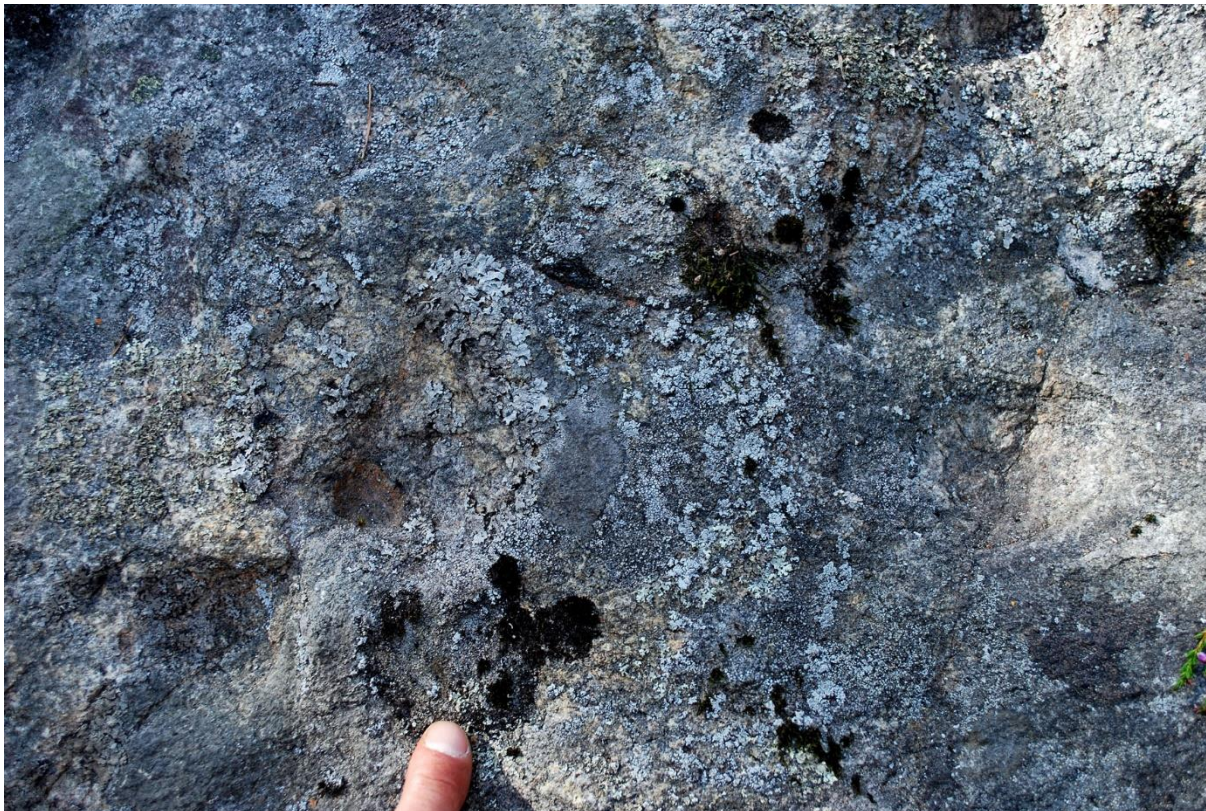
Figur 70: 4-5 av gropene med lavvekst og tydelig forvitret berg under.

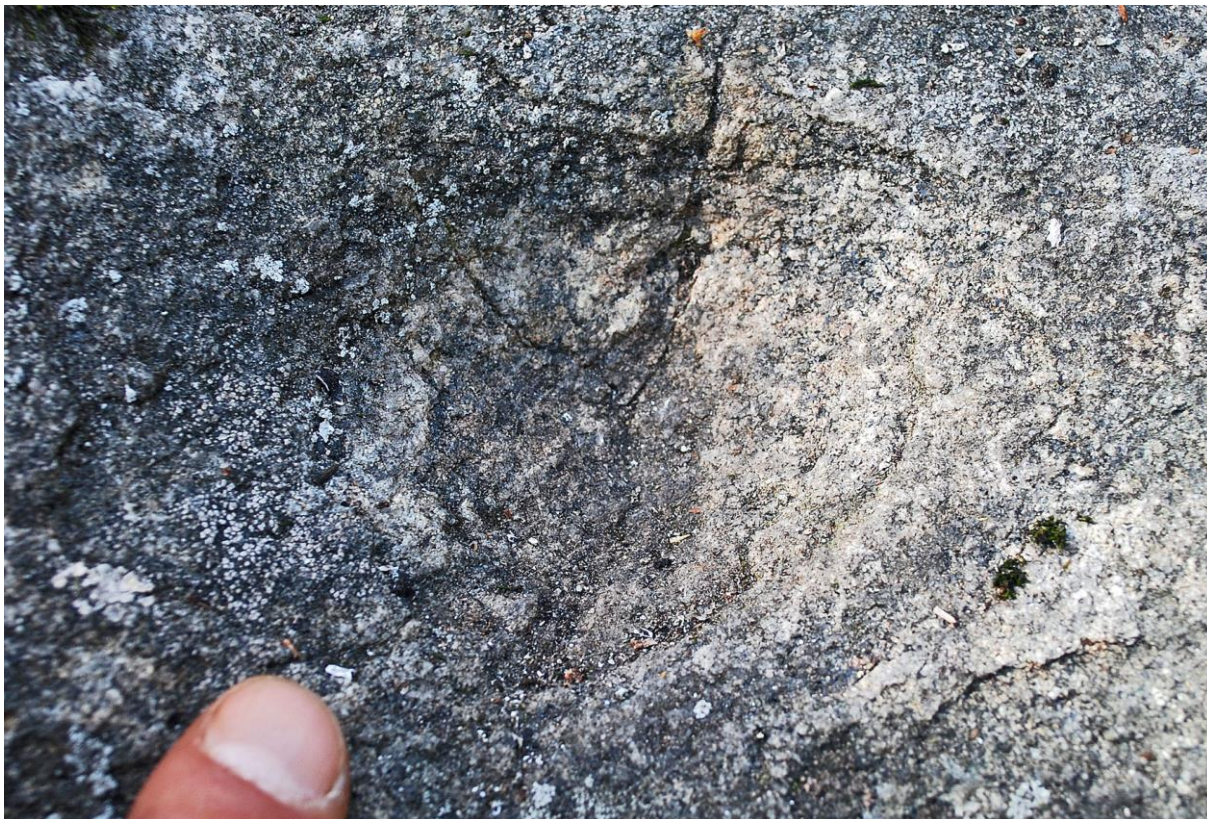
Figur 71: Grop med to tynne sprekker som møtes omtrent i midten.

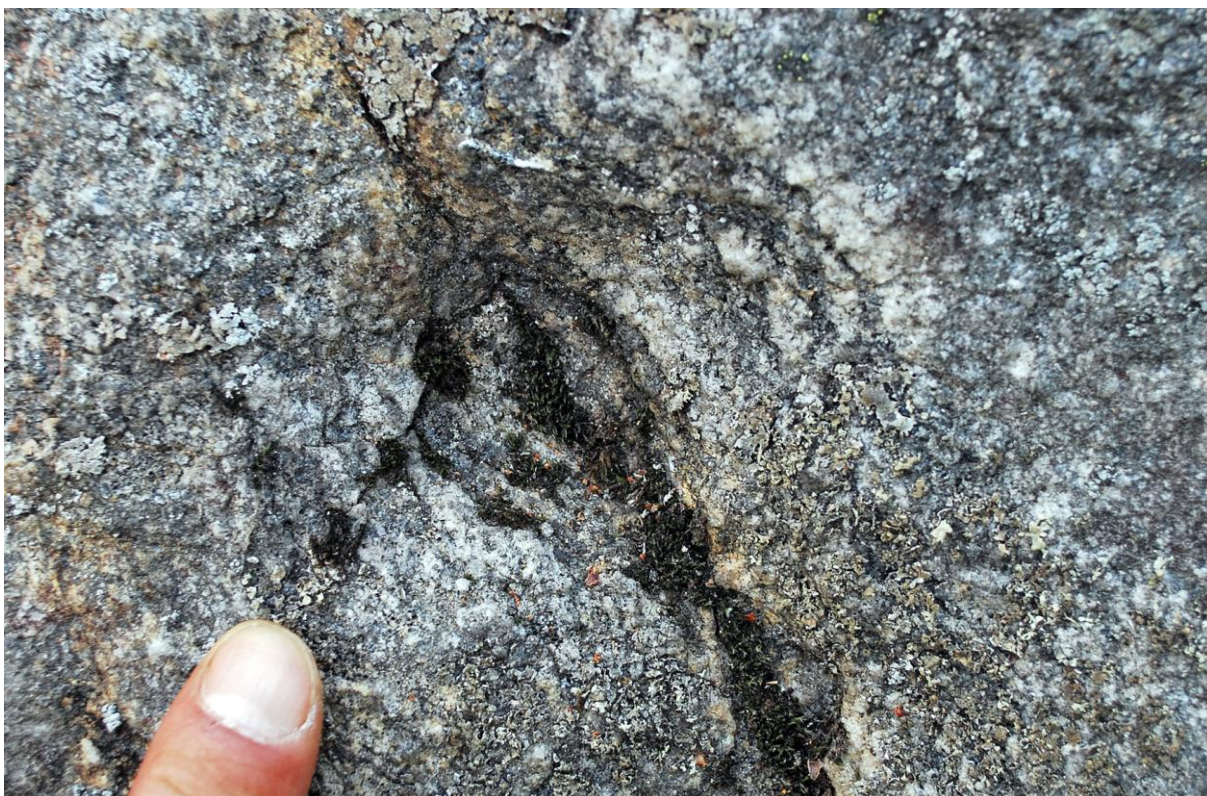
Figur 72: Grop med gjennomgående, tynn sprekk og en annen som skjærer opp mot denne. Legg merke til foliasjonen og vekslingen mellom lyse og mørke mineraler i «lag».
