## Et stunt for tradisjonskalk på Vestlandet

Kurs i bruk av kalk på Fastings Minde i Bergen og tre kalkbrenninger for kurset i Hyllestad (2020)

Per Storemyr  
Archaeology & Conservation Services

Januar 2026

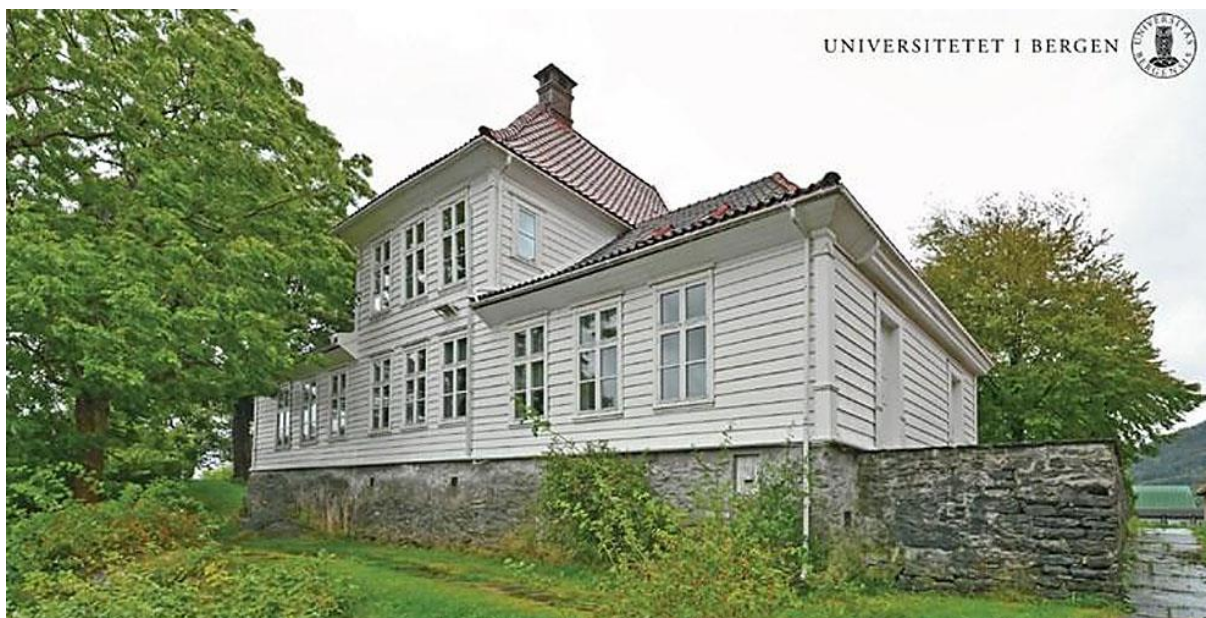
*Fastings Minde med grunnmur mot sørvest før restaureringen startet. Foto: UiB.*

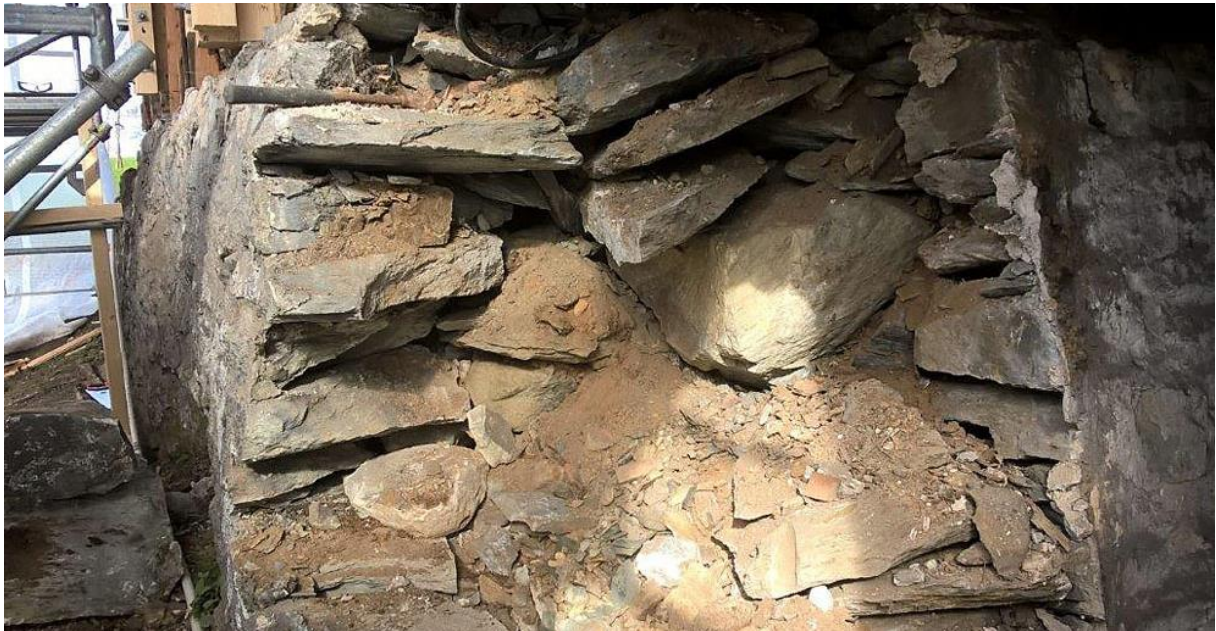
*Snitt gjennom muren viser at det er jord i kjernen mellom murskallene. Fra forarbeider i 2019. Foto: H. Aase.*

Muren ble etter alt å dømme opprinnelig oppført som en tørrmur med vange utvendig og innvendig (kistemur) og med en del jord i kjernen. Senere ble det benyttet kalkmørtel til fuging, spekking, pussing, slemming og hvitting for å holde muren i god stand, slik tradisjonen var, helt siden middelalderen. Observasjoner og analyser viser at den gamle kalkmørtelen er lett beige i fargen, svært «feit» (høyt kalkinnhold) og med tilslag av svært fin til nokså grov natursand iblandet litt skjell (fra en ukjent, lokal sandforekomst). Kalken er brent fra marmor, og analyser av Torben Seir viser at det kan dreie seg om en dolomittisk marmor, dvs. en marmor som har et visst innhold av mineralet dolomitt (magnesium-kalsiumkarbonat) i tillegg til kalsitt (kalsiumkarbonat). Som vanlig i gamle dager ble ikke all marmor brent godt i de enkle ovnene som den gang var i bruk, derfor er det «kjerner» av ubrent marmor i den gamle kalken i grunnmuren.

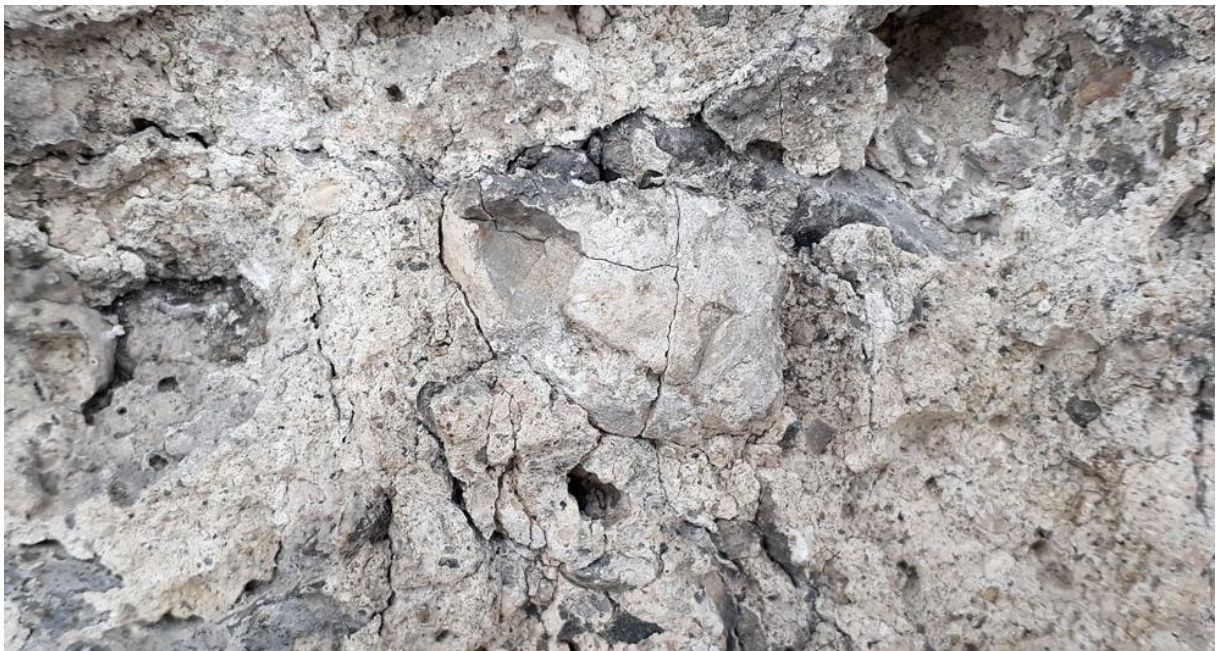
*Inntrykk av den gamle kalkmørtelen brukt til fuging og pussing. I midten kjerne av ubrent kalk (ca. 5 cm lang).*

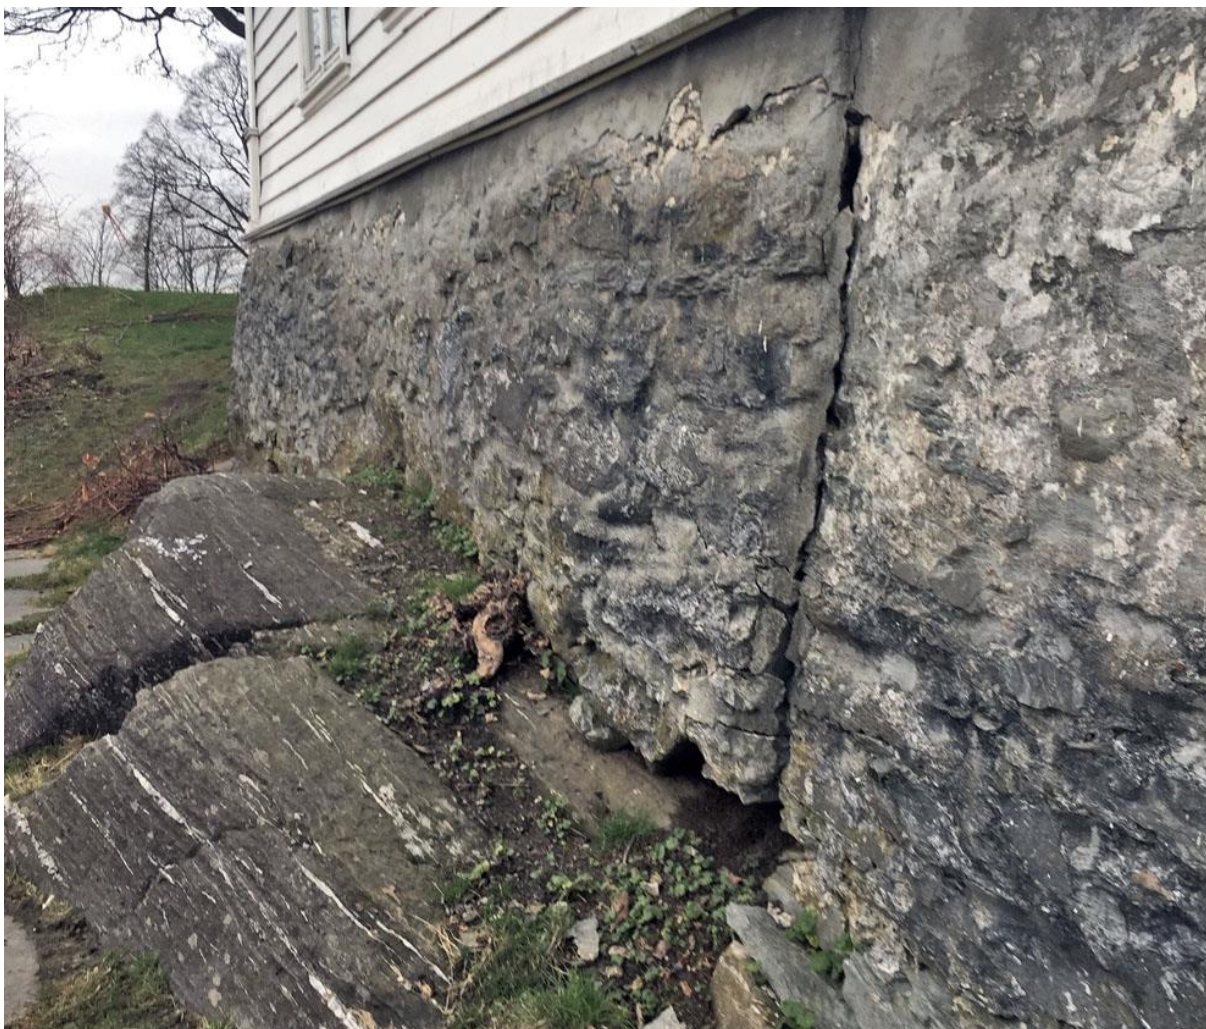
*Den forvitrede muren før arbeidet ble satt i gang. Foto: Åse Tveitnes.*

Utover 1800-tallet og 1900-tallet ble muren reparert mange ganger. Den gamle kalken forvitret og ble i flere omganger erstattet med tett og hard sementmørtel og andre industriprodukter, som sementslemming og ulike malingstyper (inkl. linolje) for å holde muren «fin» og i god stand og gi en jevn muroverflate. Dette er vanlig på gamle murer, men slike produkter er sjelden «kompatible» med den gamle kalken, derfor var ikke reparasjonene særlig vellykkede. Før vårt kalkkurs var muren i dårlig stand.

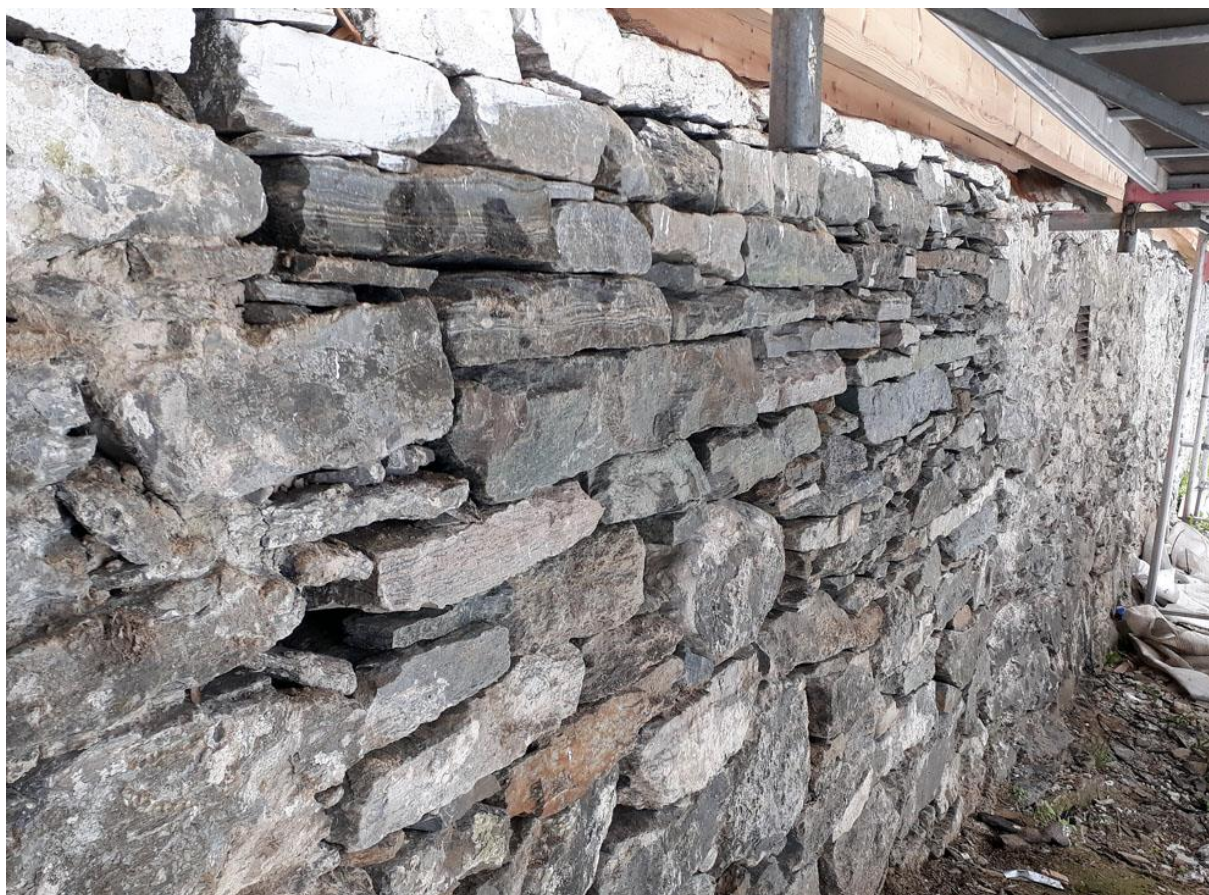
*Et svært dårlig parti av muren ble demontert og oppført i tørrmur under ledelse av Haakon Aase i 2019.*

Den største delen av dette arbeidet ble utført av Berit Bruvik og John Ove Kyte i 2019, etter at en mindre del av muren, som var svært skadet, ble demontert og bygget opp igjen. Dette arbeidet ble ledet av Haakon Aase, som var ansvarlig håndverker for alt murarbeid, også ved håndverkskurset. Siden den tid har muren gått gjennom nødvendig opptørking. Ytterligere vekkhogging av litt sement ble utført på kursets første dag, mandag 25. mai. Vi klarte ikke å hogge vekk absolutt all sementmørtel og gammel maling som satt tungt på steinene. Men vi fikk vekk det meste.

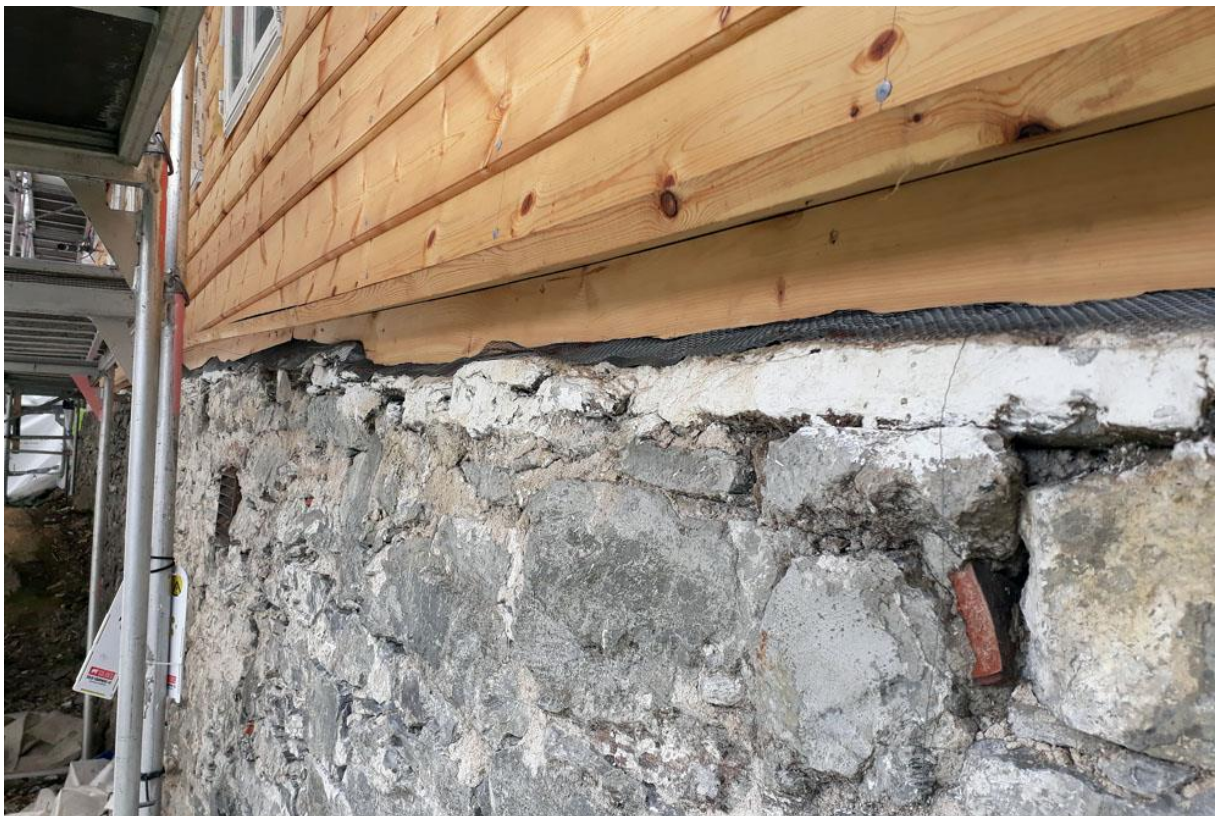
*Muren rett før kurset: Restaurert trevegg med vannbord, murkronen restaurert med kalk, innlagt blybeslag og musenetting*

Grunnmuren stikker litt ut over den panelte treveggen, som nå er restaurert av tømmerne engasjert ved restaureringen av Fastings Minde. Utstikkende murverk er ikke uvanlig, men nokså uheldig med tanke på regn og frost. Derfor ble murkronen, etter at sement var fjernet, bygd opp med kalkmørtel (Hyllestadkalk) i 2019 og deretter slemmet/hvittet (Osterøykalk). Deretter satte tømmerne inn et blybeslag over murkronen. Musenetting kom på plass og ved legging av panel på veggen, ble det tilpasset et langt vannbord i flukt med muren.

Det opprinnelige vannbordet var noe annerledes enn det nye, som altså ble satt inn for å skjerme grunnmuren mot det verste regnværet og vandryppet. Vannbordet er en tanke for kort/tynt, det beskytter muren en tanke for lite. Men dette kan og bør man gjøre noe med, ved skjøte på for at bordet blir litt bredere og beskytter muren bedre.

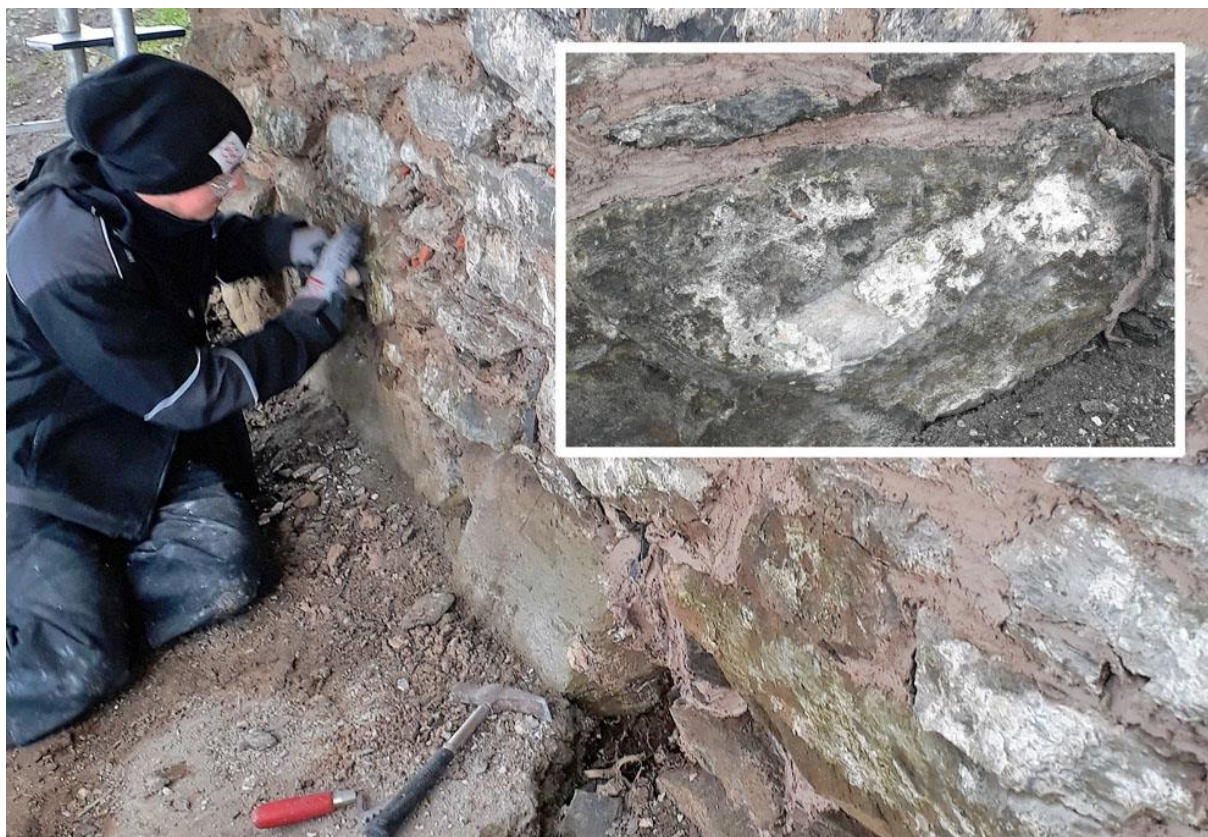
Under inspeksjon av muren i begynnelsen av kurset la vi merke til at deler hadde mye grønnalger på steinene. Den viktigste årsaken var en defekt nedløpsrenne på den vestre delen av huset. Denne hadde forsynt muren med mye fuktighet, inn under det beskyttende stillaset. Nedløpsrøret er (forhåpentligvis!) blitt reparert, men verre var det med alle grønnalgene som trivdes i fukten.

*Nitidig vekkskrubbing av grønnalger på steinoverflater. Det innfelte bildet viser at mesteparten lot seg skure vekk.*

Vi kan jo ikke restaurere en mur med tradisjonskalk når det er grønske på steinene. Grønsken må vekk, slik at det kan bli god heft til den nye kalkpussen. Grønske kan en fjerne med ulike kommersielle vaskemidler, bedre med etanol (som en lar virke i noen timer). Vi hadde ikke tilgang til slike midler rett før restaureringen/kurset skulle i gang. Derfor skurte vi mesteparten av grønsken vekk med det vi hadde for hånden, sterkt alkalisk kalkvann og stålbørster. Mer grunnleggende er denne lille hendelsen en påminnelse om at «the devil is in the detail». Tradisjonshåndverk – og et hvilket som helst håndverk – er avhengig av at alt er på stell om resultatet skal bli bra.

I framtiden er det viktig at takrenner og nedløpsrenner holder standarden. Det er mye regn i Bergen, omkring 2500 mm i året. Våre observasjoner tyder på at rennene er underdimensjonerte i forhold til hva Fastings Minde må tåle av regnvær, derfor bør en nok sørge for at tak- og nedløpsrenner får de dimensjoner bygget fortjener.

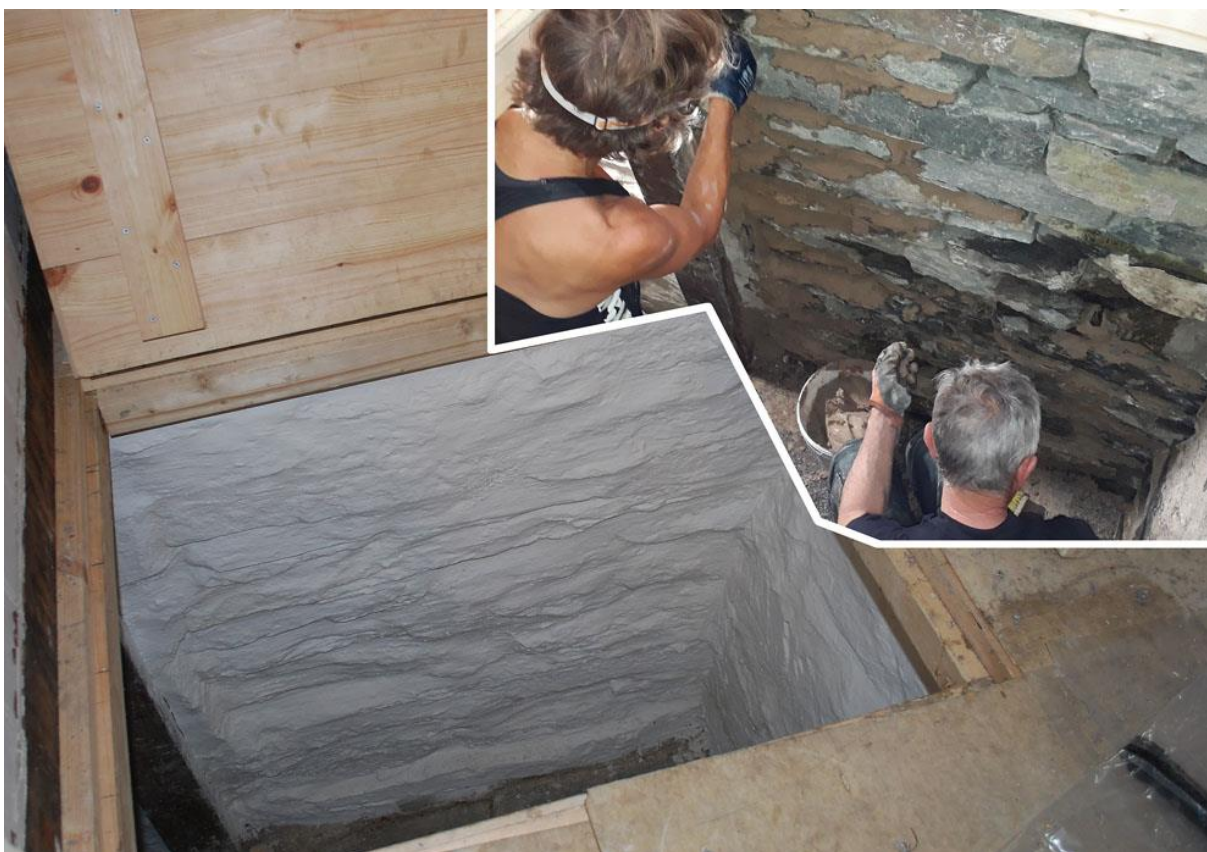
*Berit Bruvik og Ove Kyte spekker og kalker den innvendige delen av grunnmuren på Fastings Minde i 2019.*

Og vi hadde et forbilde på Fastings Minde selv. I 2019 ble deler av kjellermuren innvendig spekket, slemmet og hvittet med både brent Hyllestad- og Osterøymarmor, et arbeid utført av Berit Bruvik og John Ove Kyte. Muren ble fin, med murlivet flott synlig under slemming og maling. Men dette var et innendørsarbeid, på en mur som ikke er utsatt for regn og frost. Utendørs murer må tåle slikt.

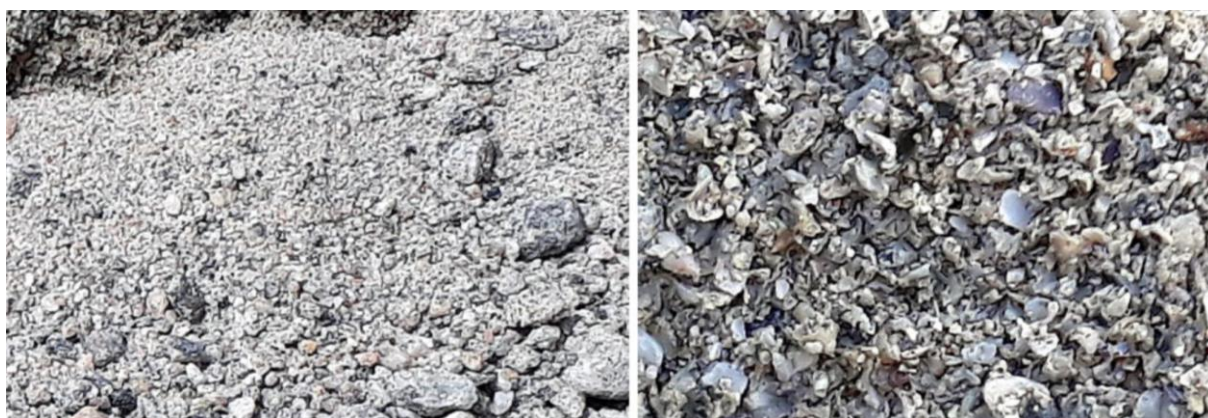
*Inntrykk av sanden som ble brukt til å blande mørtel: Breelevsand fra Modalen (til venstre) og skjellsand fra Sotra. Maks. kornstørrelse er ca. 8 mm.*

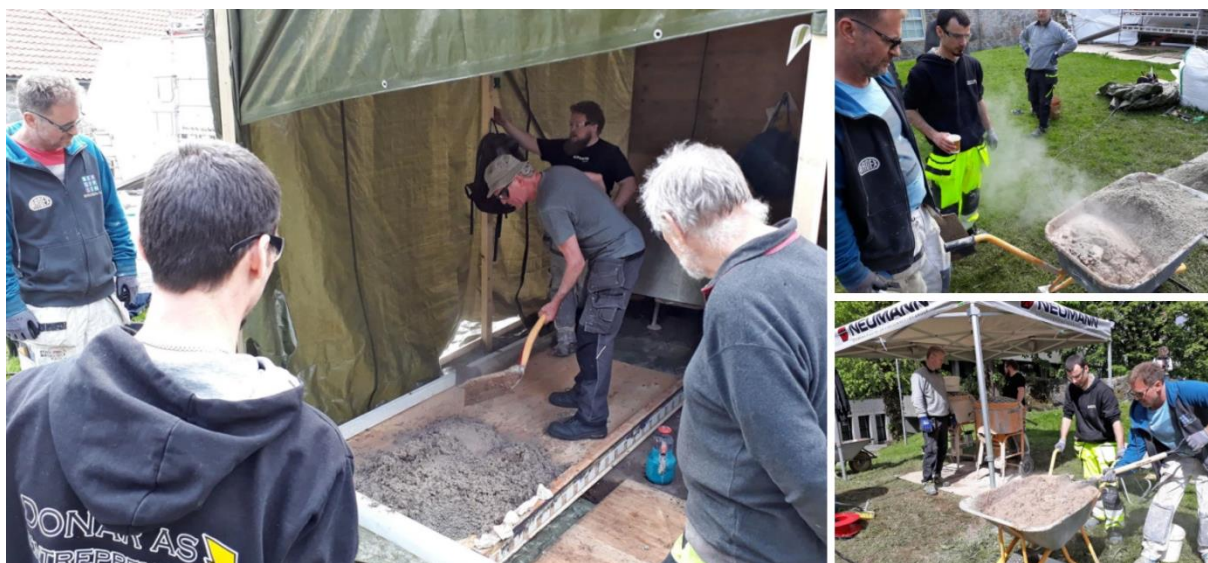
Venstre: Instruktør Terje Berner viser hvordan hotmix ble blandet i gamle dager: Med spade

Høyre nede: Litt blanding i trillebåra og så er hotmixen klar til å kjøres i tvangsblenderen

Vi brukte hotmix så langt det lot seg gjøre på hele muren, dog vil jo mørtelblandingen etter hvert kjøles ned. For spekkingen i fugene blandet vi brent Hyllestadkalk og sand 1:2. Det gir en ferdig blanding på 1:1. Sanden vår var Modalensand, iblandet ca. 25% skjelland. Vi blandet først i et trillebår for å få fukt i det hele, koklesking av brentkalk, deretter lot vi blandingen gå 45 min i tvangsblender, for å jevne den ut. I gamle dager blandet man med spade. Det er tungt arbeid, og vi gjorde flere tester av dette på kurset. For virkelig produksjon brukte vi tvangsblenderne.

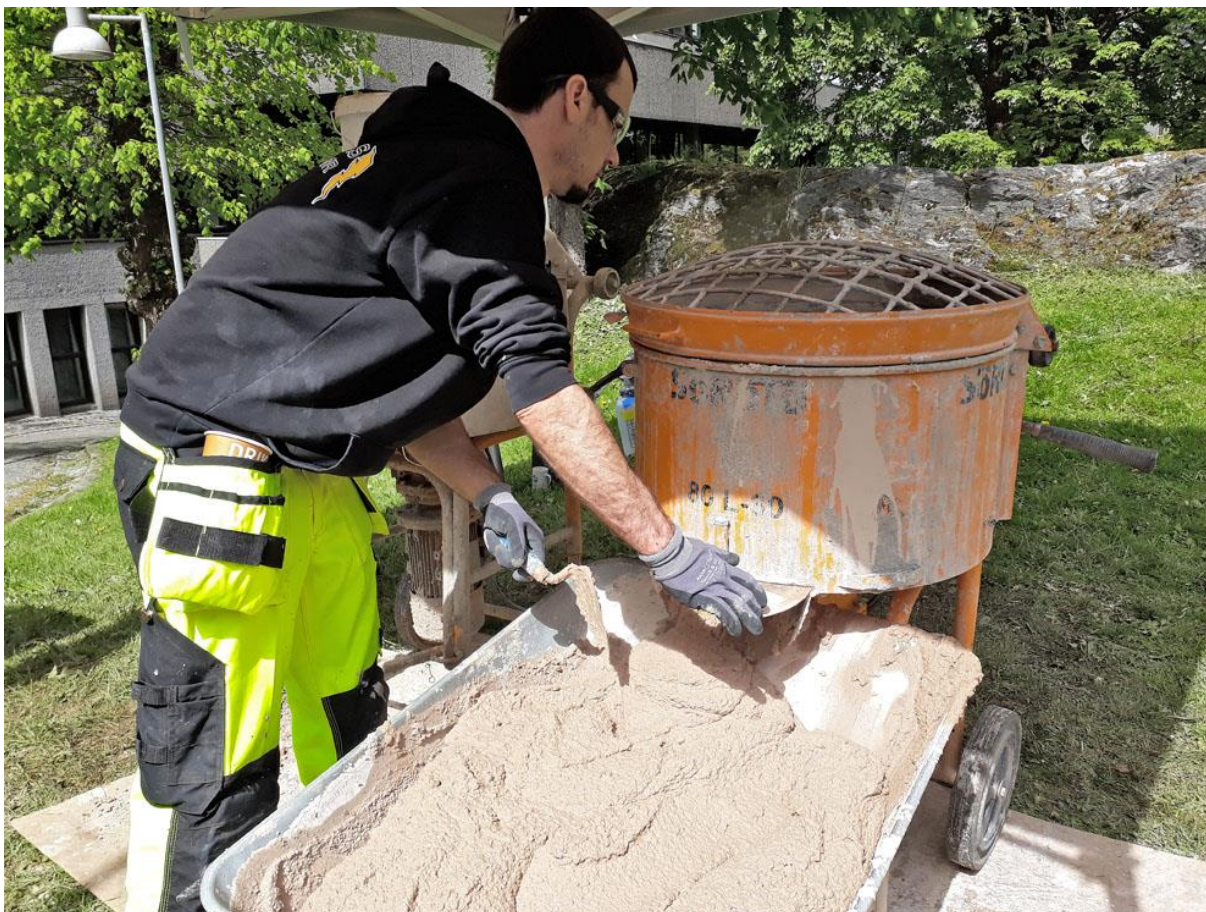
*Hotmix til pussing, nokså våt blanding, tas ut av tvangsblenderen – klar til veggen!*

Feit spekkemørtel skal være nokså tørr for å hindre et for stort antall svinnsprekker. Pussmørtel må være vesentlig fuktigere da den skal kastes eller skvettes på muren. Det gir naturlig nok svinnsprekker ved tørking/herding, men disse blir enkelt komprimert bort ved skuring. Slik må det ha vært også i gamle dager når man benyttet «feite» blandinger. For pussmørtelen brukte vi hotmix i et noe magrere, men likevel «fett» blandingsforhold; 1,3,5, hvorav 1 del av sanden var skjellsand. Det gir en ferdig blanding på 1:1,5-2.

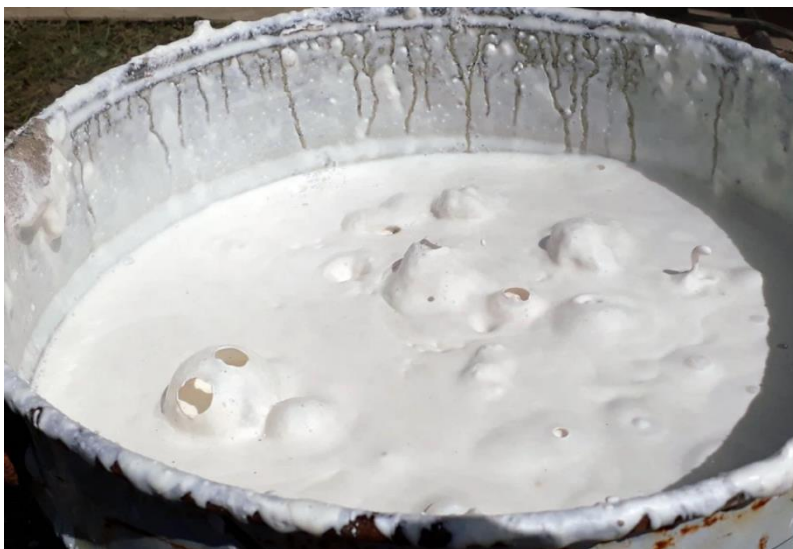
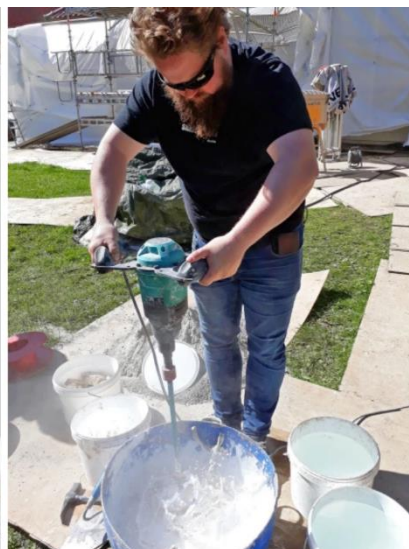
*Det syder og koker ved våtlesking av Osterøykalk! Instruktør Tore Granmo blander våtlesket Osterøykalk med finsand*

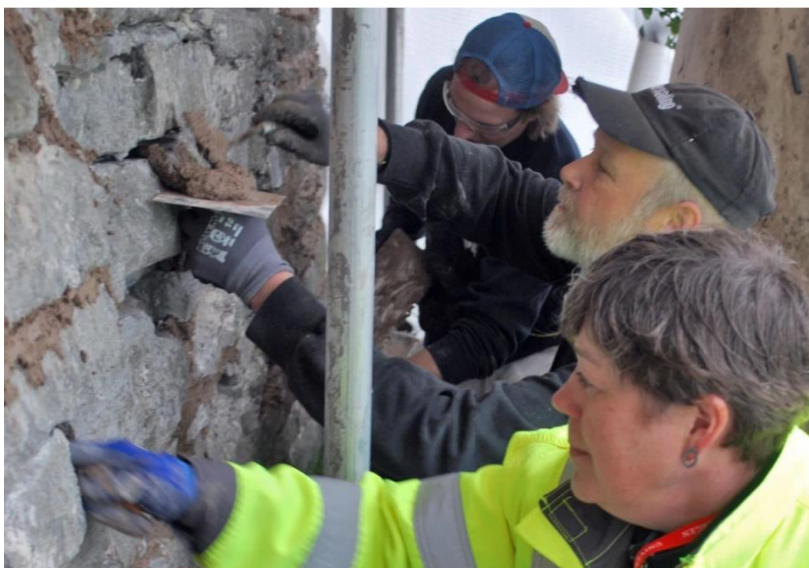
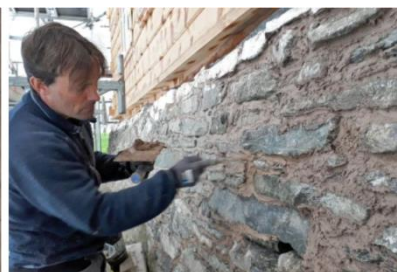
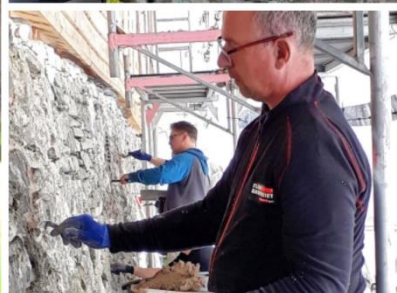
*Venstre: Fuger spekkes med Hyllestadkalk! I framkant: Byggherre Åse Tveitnes  
Høyre oppe: Muren er snart ferdigspekket. Litt finarbeid med den tynne murskeia  
Høyre nede: Ikke mindre enn 5 hender i gang med å spekke fuger! (Det var mange på baksiden av kameraet også)*

Spekkemørtelen hadde noen svinnsprekker. De ble etter en viss herdetid, fra noen timer opp til en dag, komprimert, «trykket inn», med egnet verktøy (f.eks. tynne treklosser). Samtidig ble mørtelen «revet» opp i overflaten. Det er best med en så porøs overflate som mulig, for da kommer luftens karbondioksid bedre til for herdeprosessen i hele mørtelen, altså ikke bare i overflaten.

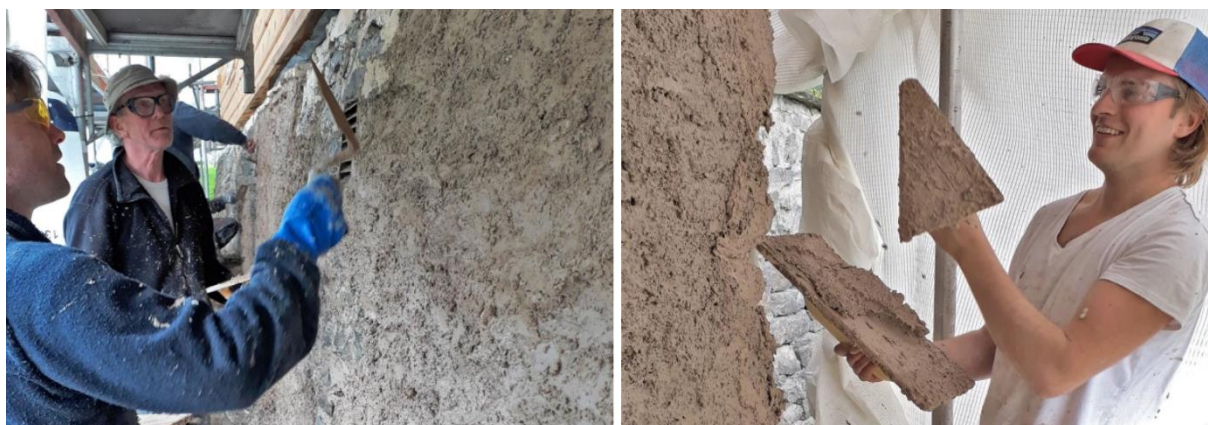
*T.h.: Pusspåkast under kyndig oppsyn av instruktør Terje Berner. T.v.: Pusspåkast med et smil! Murerlærling Martin Rebnord Pedersen i sving med Hyllestadkalk under kalkkurset*

Den fuktige pussmørtelen ble kastet/skvettet på muren i en omgang. Påkastet skal være «hardt» for å få så god binding til fuger og stein som mulig. Siden ble pussmørtelen jevnet ut med murerskje, slik at det ble et tynt lag (ca. 1 cm) over hele muren – et lag som sikret at murlivet, med stein og fuger, forble synlige bak pussen, omtrent slik muren framsto før restaurering.

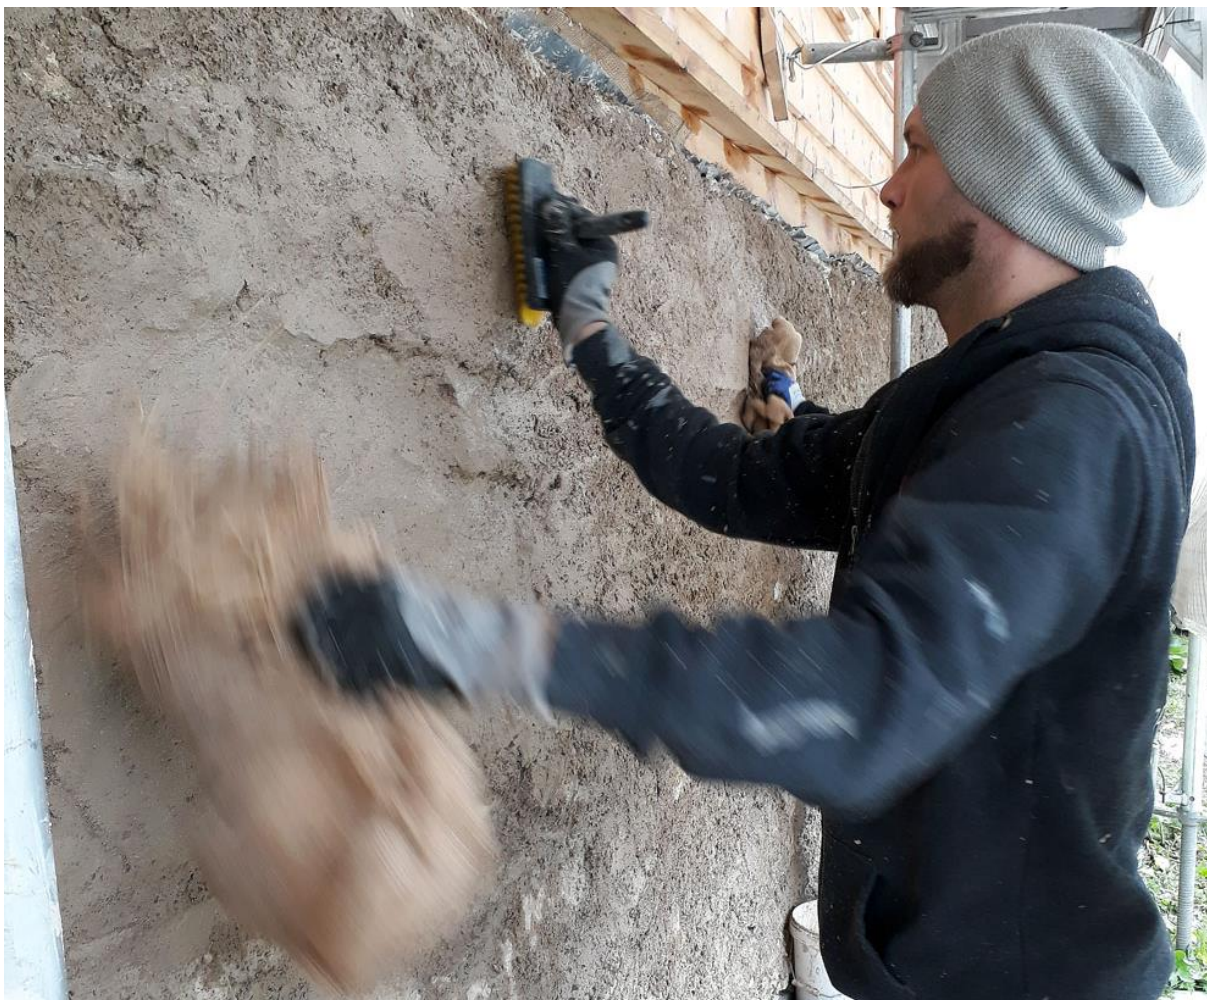
*Skuring av puss, intensivt, med begge hender!*

Pussen fikk noen svinnsprekker, noe som er helt normalt med en så feit og fuktig puss. Men sprekke ble etter en viss herding komprimert og utjevnet onsdag kveld og torsdag morgen. Hele arbeidslaget gikk på med skuring, framfor alt med bruk av skurefiller av strie. Det både komprimerte pusslaget og «rev det opp» for god, gjennomgående herding. Vi hadde lite «kalksprett». Det kan man få om biter av brentkalken ikke blir fullstendig lesket under blanding av mørtel; så lesker de på veggen. Kun et par steder observerte vi denne fenomenet. Problemet ble løst ved å fjerne den leskende biten og trykke pussen sammen.

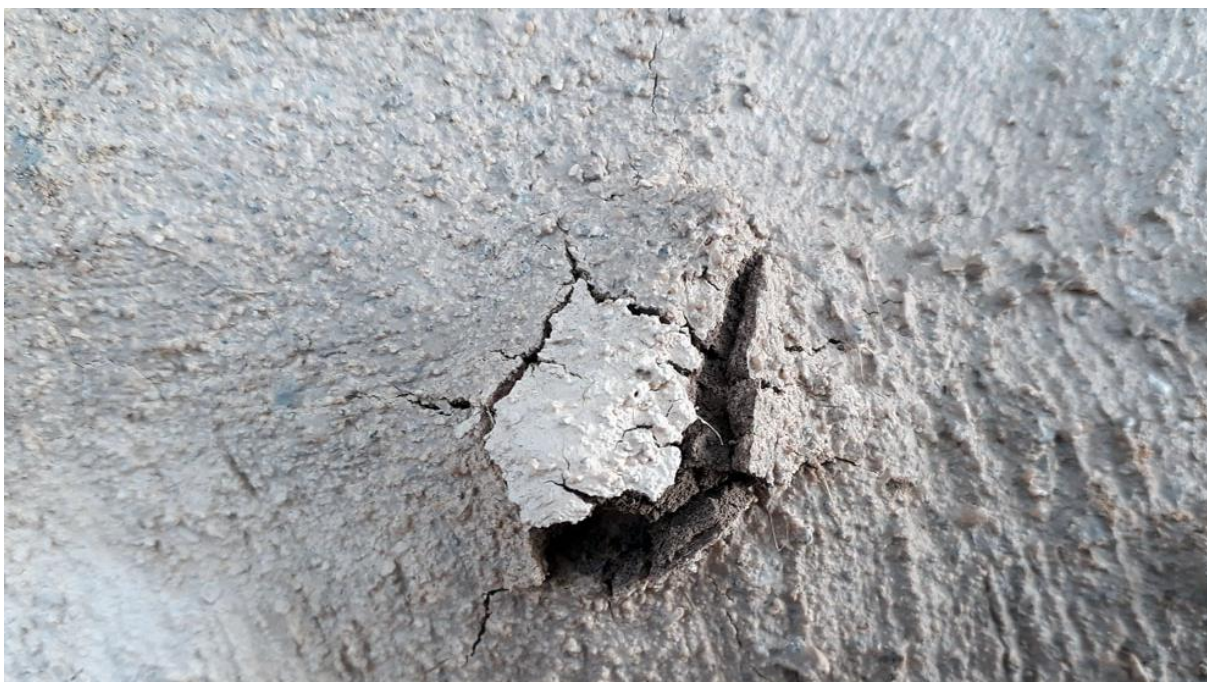
*Kalksprett! En bit brentkalk er ikke godt nok lesket under blanding. Så lesker den på muren. Ingen fare. Biten tas ut og det skadde området «trykkes inn».*

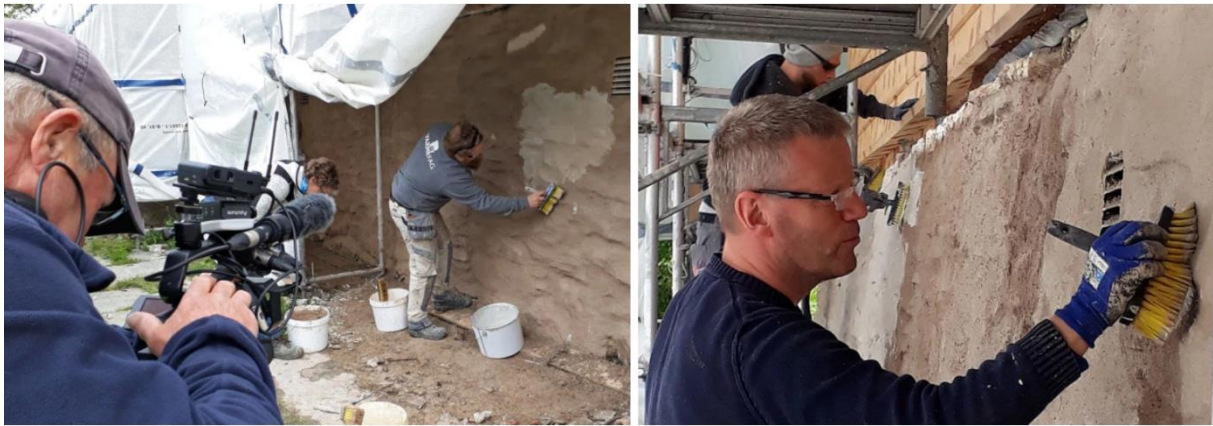
*Instruktør Tore Granmo slemmer den første delen av muren, under oppsyn av NRKs kamera  
... så går det på med slemming av pussen av alle kursdeltakerne...*

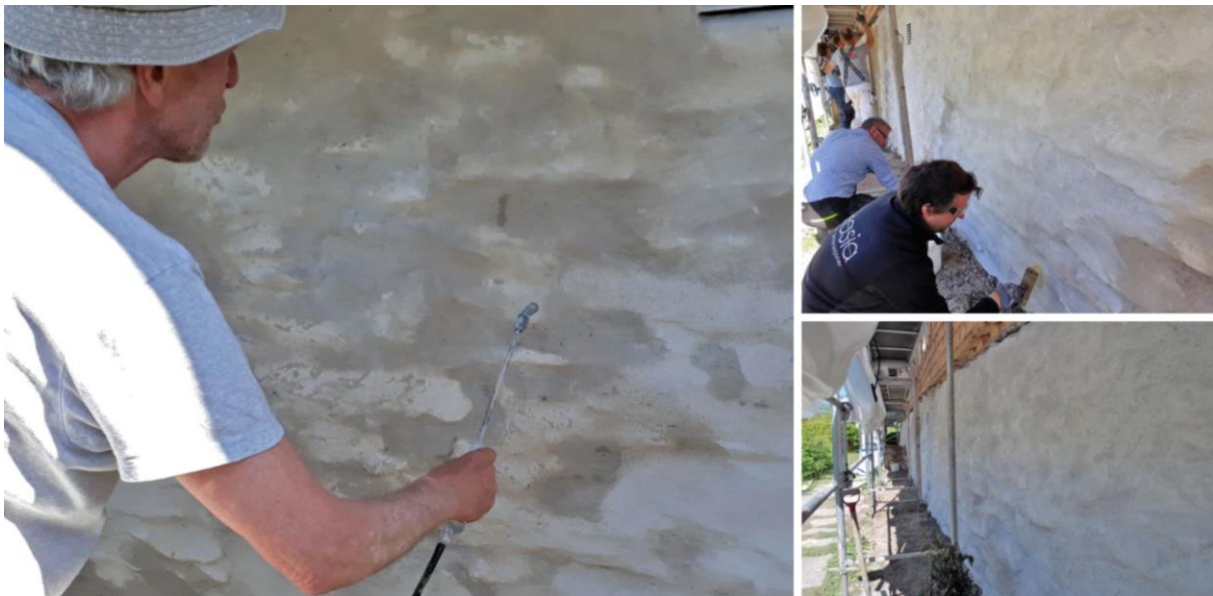
*Instruktør Terje Berner er nøye med vanning av muren før hvitting  
Det første laget med hvitting kostes på muren av alle kursdeltakerne  
Muren er nokså hvit og fin etter det første laget med hvitting*

Etter vanning med kalkvann ble det første laget av hvitting kostet på av alle kursdeltakerne; ikke malt på, men kostet hardt inn i slemmingen. Nå begynte muren å få det utseende vi strebet etter, en hvit grunnmur bygget opp med kalkbaserte materialer etter alle kunstens regler. Dermed var det tid for avslutning, lunsj og utdeling av diplomer for vel overstått kurs.

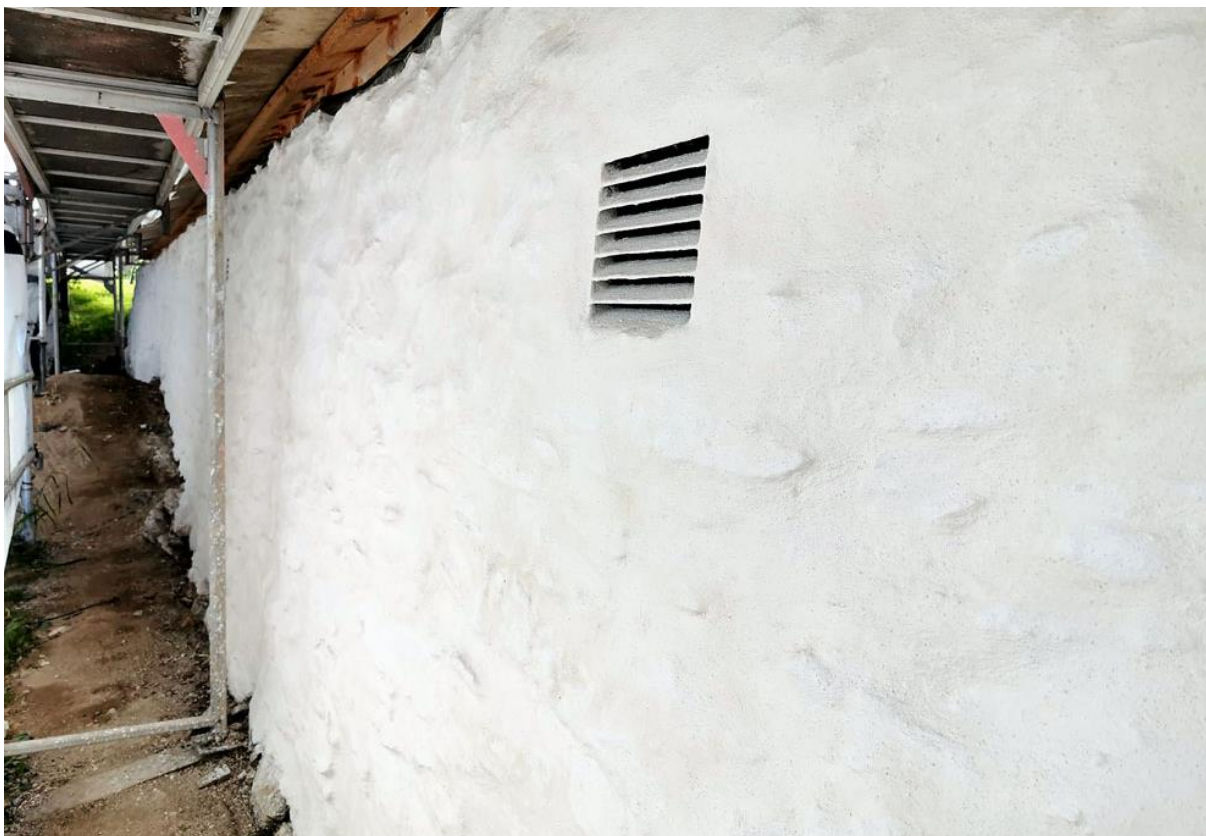
*Muren etter fem lag med hvitting av Osterøykalk, de fire siste lag utført etter kurset. Foto: Berit Bruvik*

Muren må vedlikeholdes, først og fremst ved hjelp av hvitting, kanskje hvert år eller hvert tredje år, alt etter hvordan forvitringen utvikler seg. Skulle det oppstå større skader, så må en gå på med mørtel etter samme oppskrift som under kurset. Men vel så viktig som direkte reparasjoner er det å sikre at tak- og nedløpsrenner er på stell, altså at vann ikke ledes utilsiktet og konsentrert ned på muren.

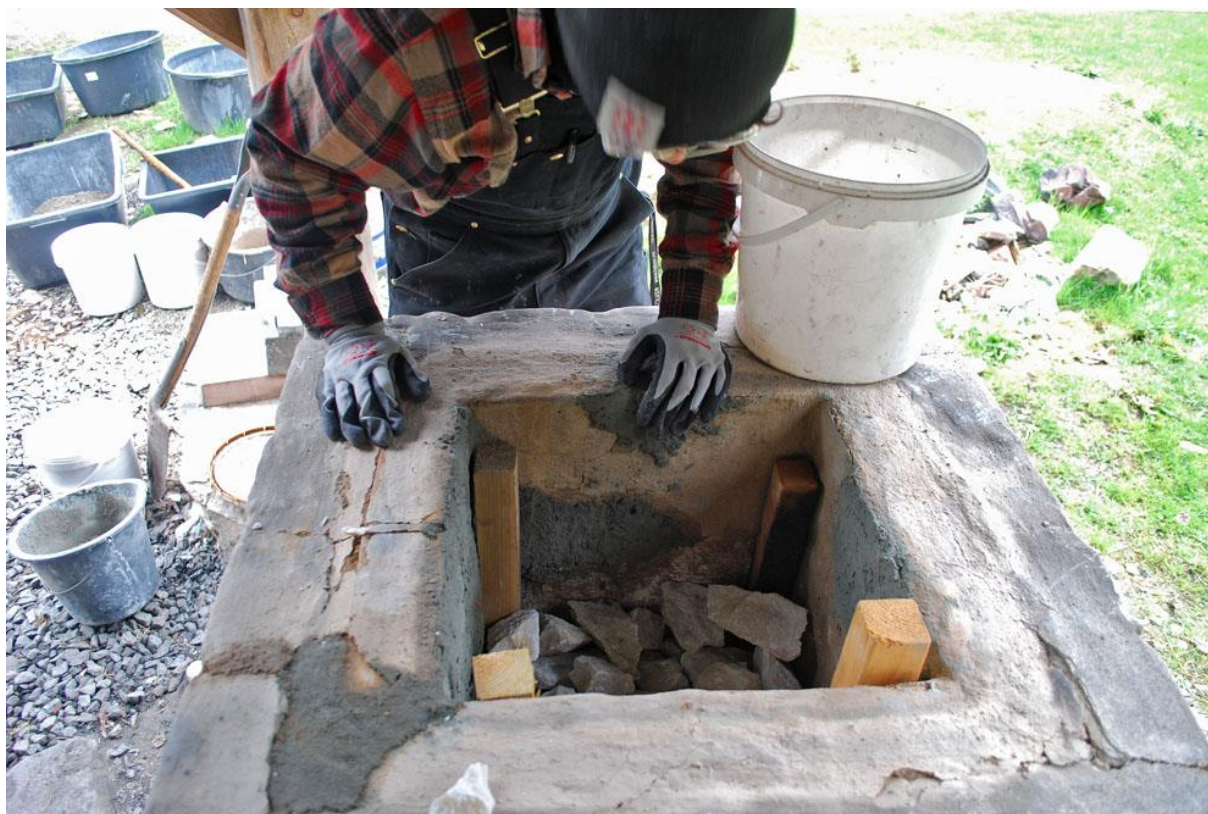
*Sverre fyller ovnen med hvit marmor fra Skaftå på Osterøy. Trestokkene blir til trekkanaler når de brenner opp.*

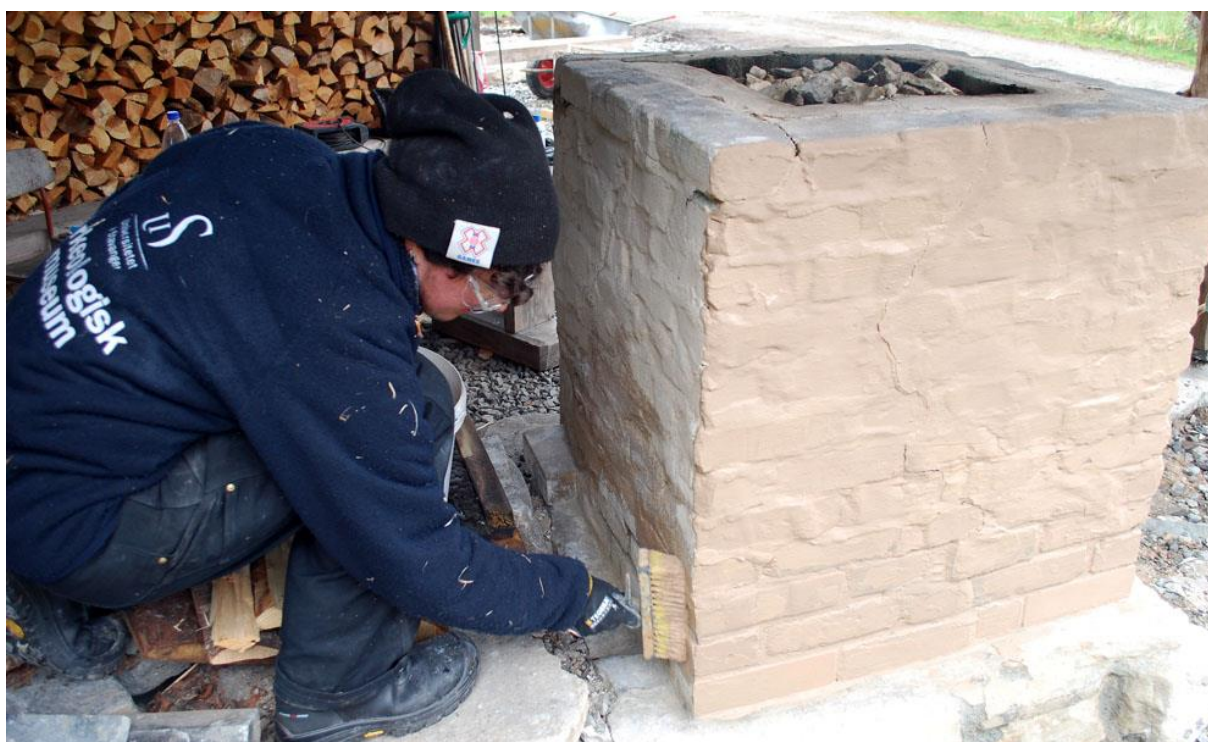
*Sverre slemmer ovnen med beige Hyllestadkalk mens vi småfyrer for å tørke hvit Skaftåkalk til brenning.*

Samtidig med tørkingen drev vi med andre arbeider. Tok imot to storsekker furuved fra Ørjar Eiken, la den opp ved ovnen – som vi også gjorde «fin». Den lille kalkovnen vår har vært gjennom en vinter og fått skader fra mye regnvær og frost. Alt ble utbedret – med leiremørtel og Hyllestadkalk, slik ovnen er bygd. Til sist slemmet Sverre opp hele ovnen med vår lokale, beige kalk. Viktig med fin ovn når det skal brennes tradisjonskalk!

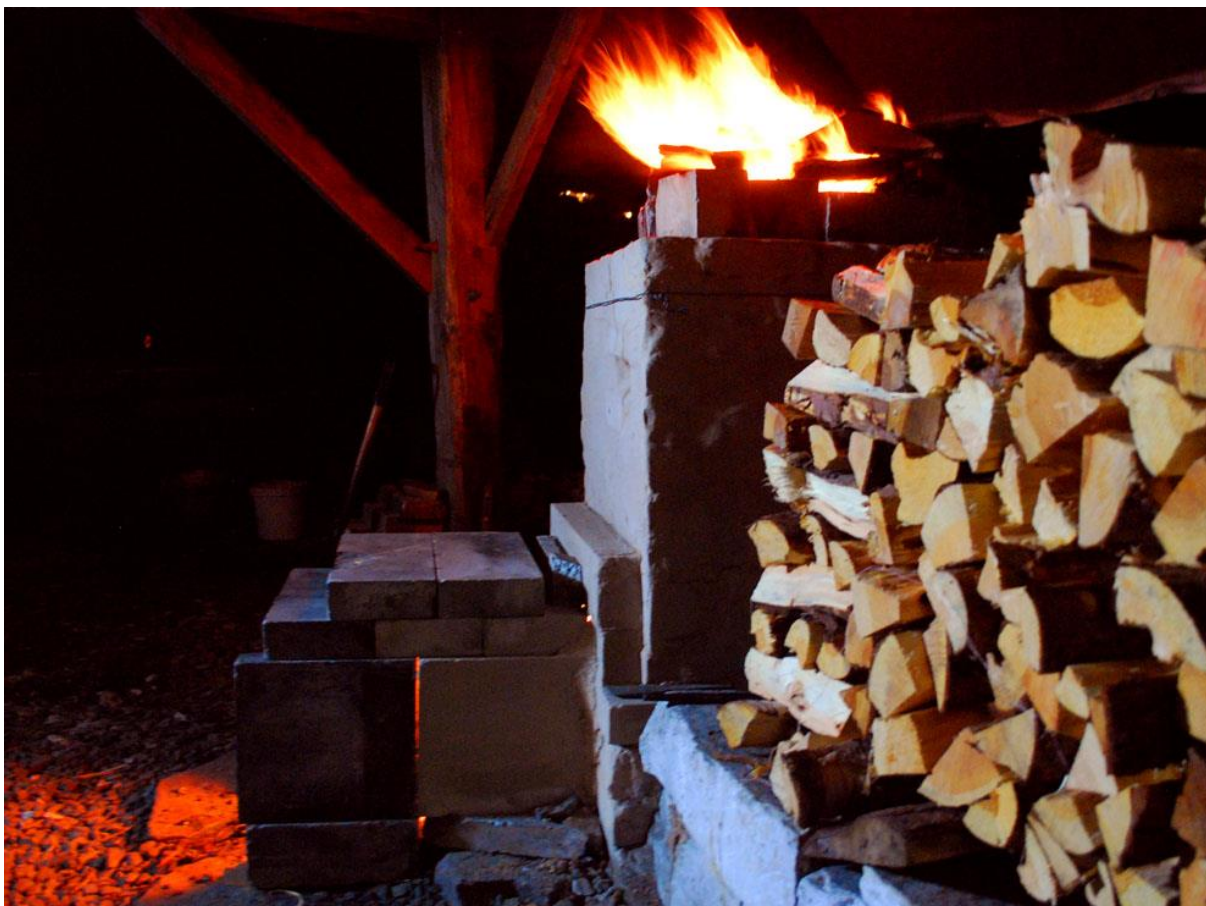
*Full fyr i ovnen midt på natten. Legg merke til brennkammeret, som har et langt, enkelt «forkammer» bygd med kleberstein. Vi setter det opp på fem minutter før hver brenning. Det gir bedre trekk.*
