## Et stunt for tradisjonskalk på Vestlandet

Kurs i bruk av kalk på Fastings Minde i Bergen og tre kalkbrenninger for kurset i Hyllestad (2020)

Per Storemyr  
Archaeology & Conservation Services

Januar 2026

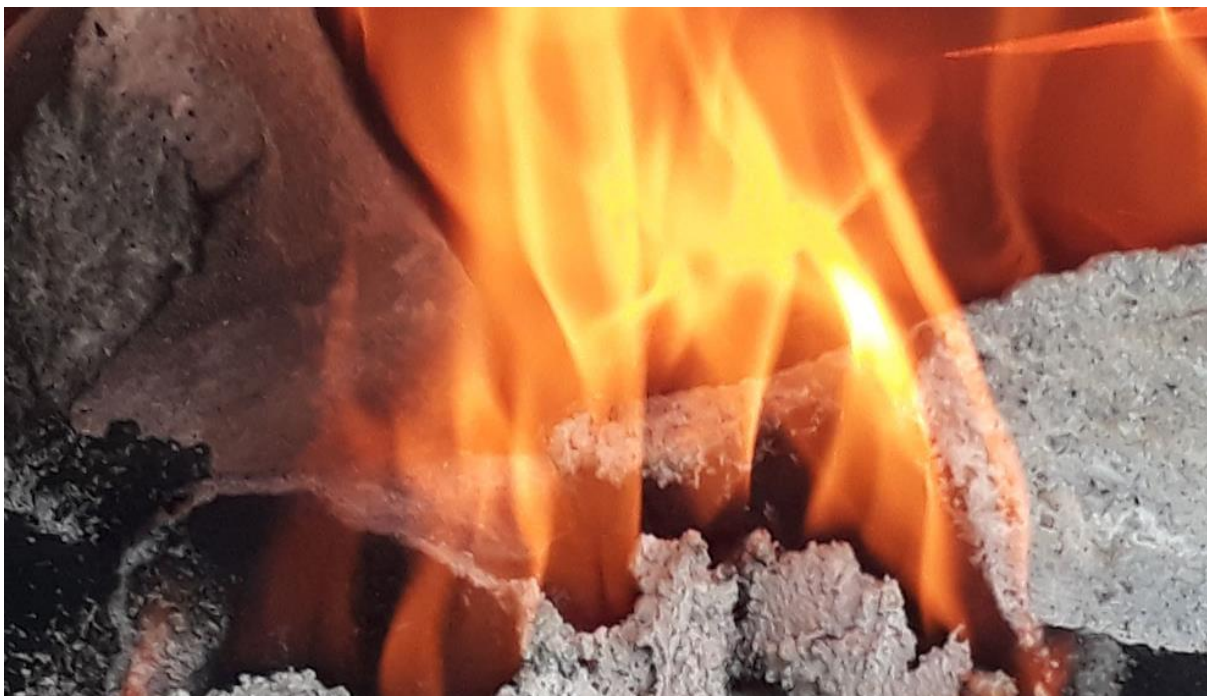
*Mot slutten av en brenning ser vi ofte at flammene «danser» rolig på toppen av ovnen. Det indikerer at det nærmer seg slutten. Fargen på flammene endrer karakter gjennom brenningen, fra rød-oransje til gullige og over mot det gul-fiolette og litt blålige. Vi har for lite erfaring til å kunne forklare dette, men det har nok å gjøre med temperatur på toppen og at vi over 850 grader driver ut CO<sub>2</sub> av kalken. Jo høyere temperatur og mindre gjenværende CO<sub>2</sub>, jo mer «dansende», klare flammer.*

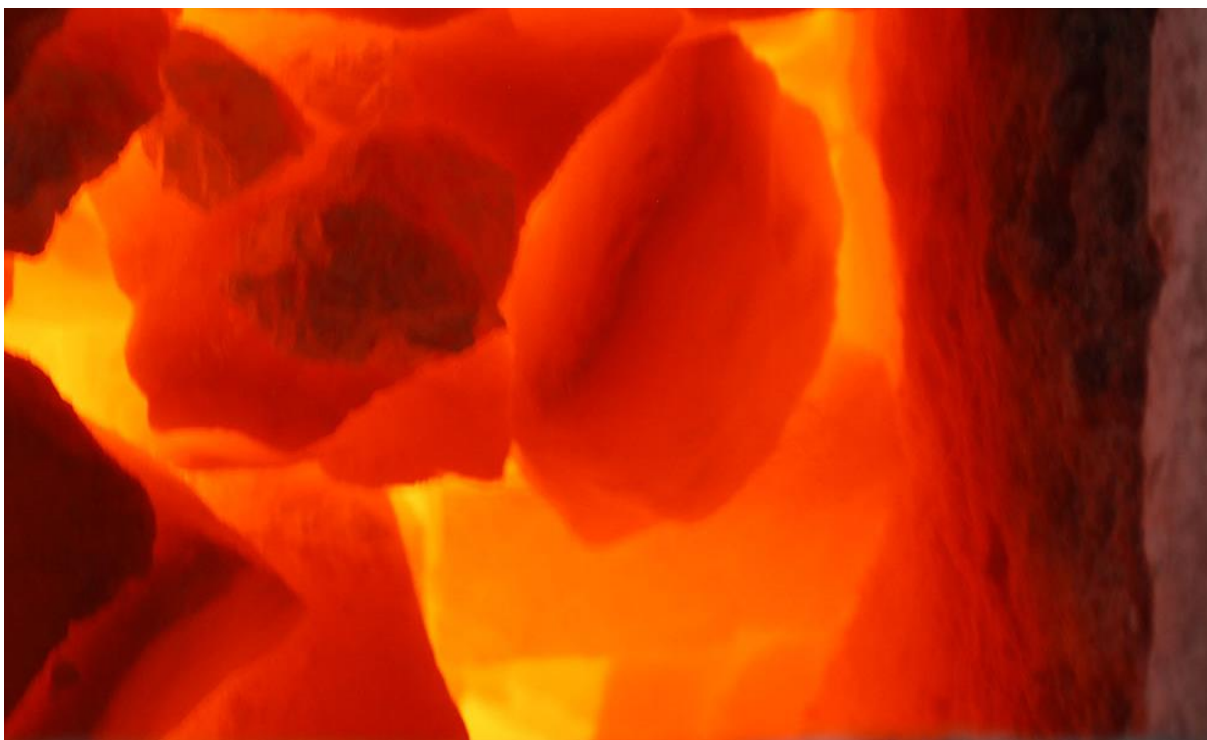
*Innsyn fra toppen av kalkovnen mot slutten av brenningen. Vi kan bedømme om kalken er gjennombrannt ved å se på gløden (med fare for å svi hår og ansikt: Gult angir en temperatur på over ca. 900-1000 grader, oransje mot 7-800 grader, mer rødlig omkring opp mot 700 grader og noe mørkere under 700 grader. Dette er tilsvarende som når man bedømmer temperatur på glødende jern i en smie. Vi har jobbet og jobber videre med å etterprøve fargeskalaen ved temperaturmålinger med lasermåler og å ved ta å ut kalkbiter med ildtang for testlesking.*

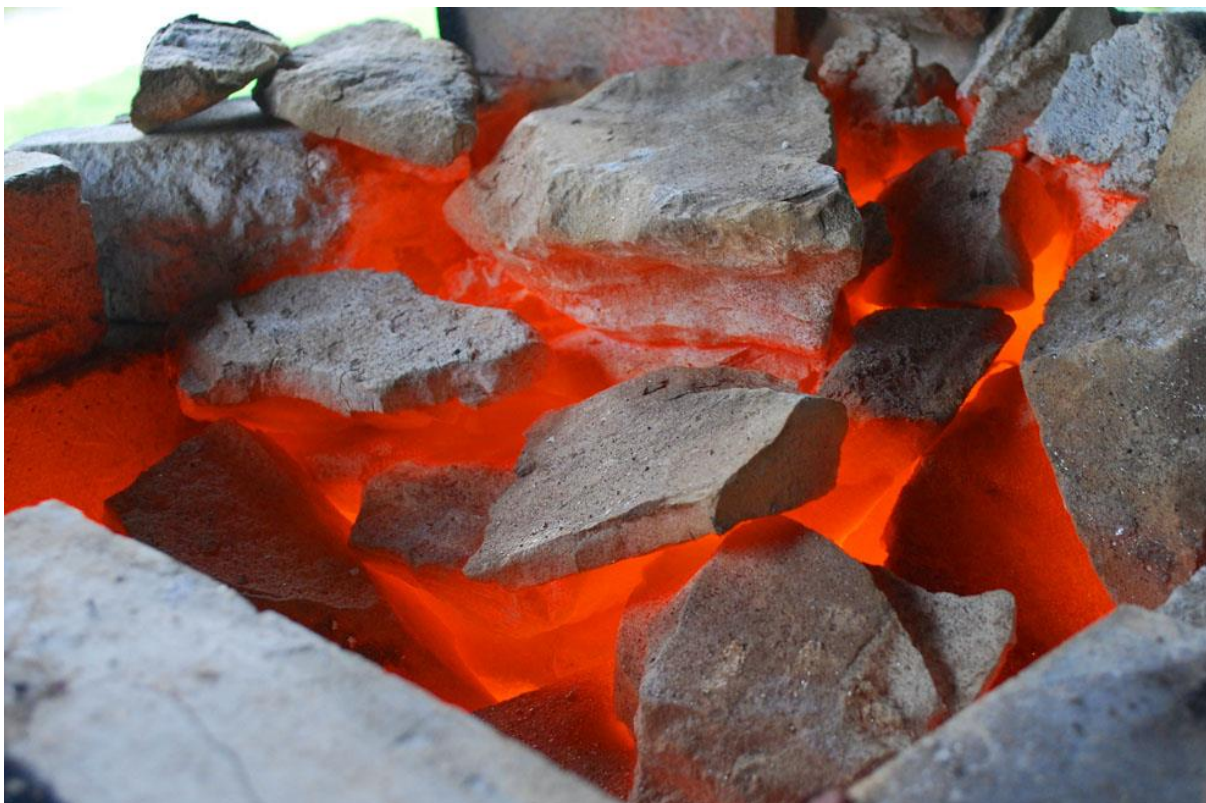
*Vi har åpnet deler av topplokket og ser ned i en glødende ladning av brent kalk. Fyring er avsluttet og temperaturen synker raskt. Alt det oransje er gjennombrent. Gjenværende biter på toppen er kun ment som lokk for å holde på varmen under.*

Kl. 13:30 testlesket vi en liten bit tatt ut helt oppe framme i ovnen. Den var mer eller mindre gjennombrent. Kl. 16 testet vi også en litt større bit av Skaftålkalk på toppen bak – helt gjennombrent. Dermed var det på tide å avslutte brenningen. Etter de fire timene med tørking i starten, brukte vi altså 20 timer. Det er lengre enn de 5+17 timene vi brukte på en tilsvarende brenning av Skaftålkalk sommeren 2019 og det har sine klare årsaker.

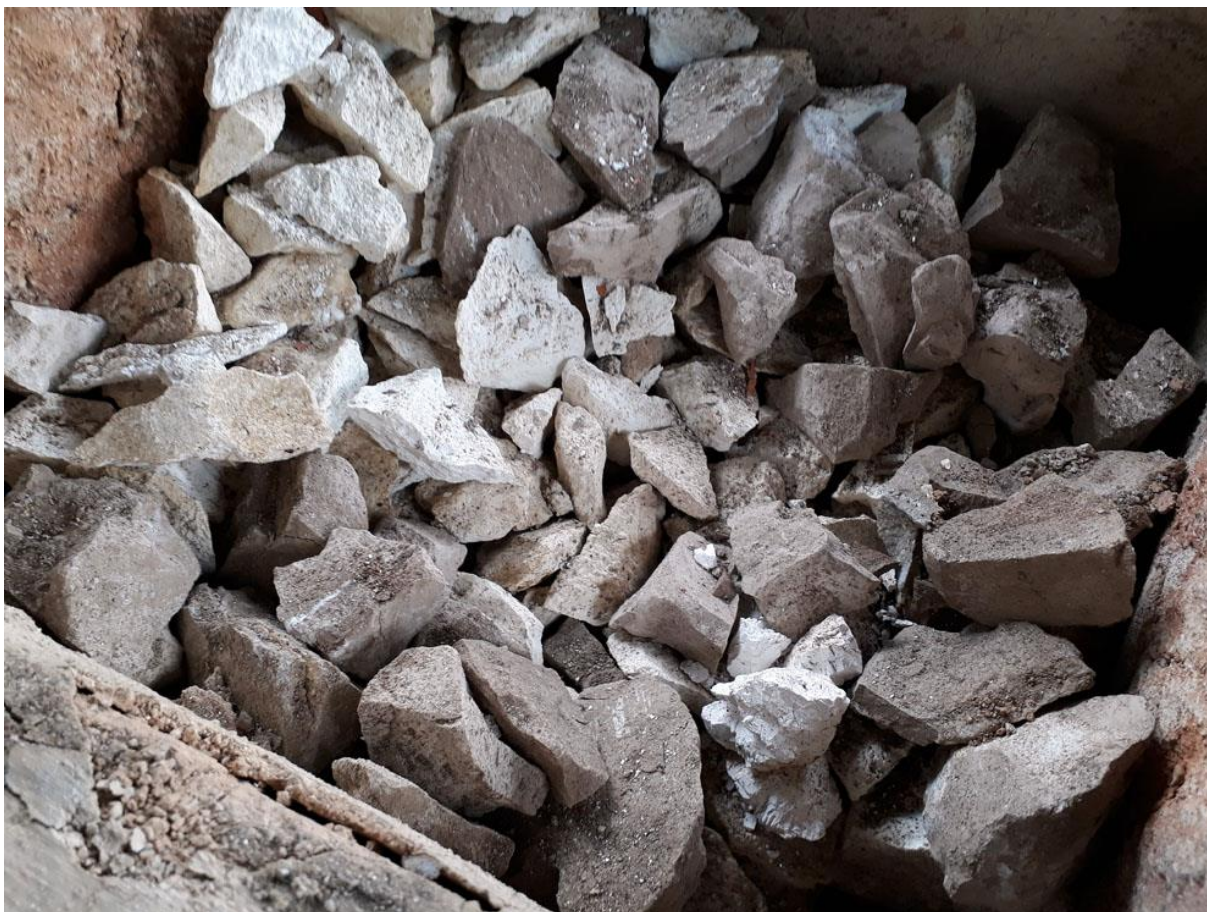
*Blikk ned i toppen av ovnen ved uttak av den brente kalken. Vi la i for små biter, noe som begrenset trekken og økte brenntiden. Hvitt er Skaftåkalk, gråbrunlig Hyllestadkalk, som bare er lagt i helt på toppen.*

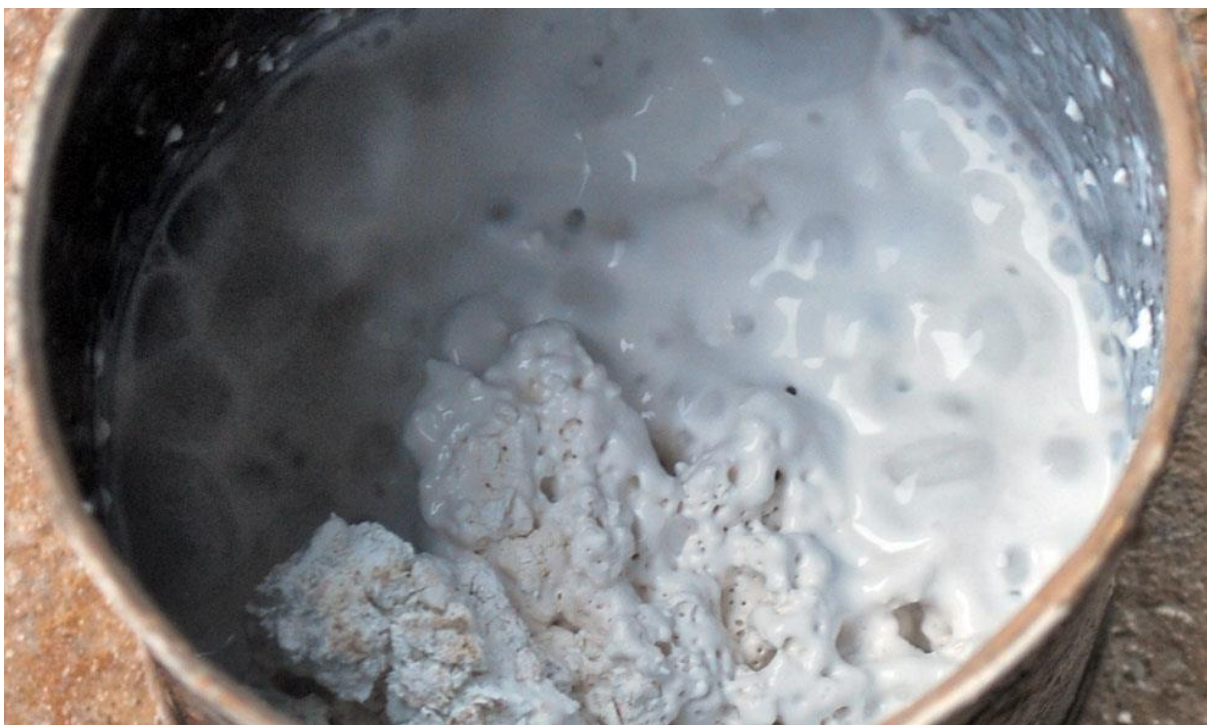
*Boblende, kokende lesking av hvit Skaftåkalk. Kalken er nokså «eksplosiv» og leskes best når den er litt neddykket i vann.*

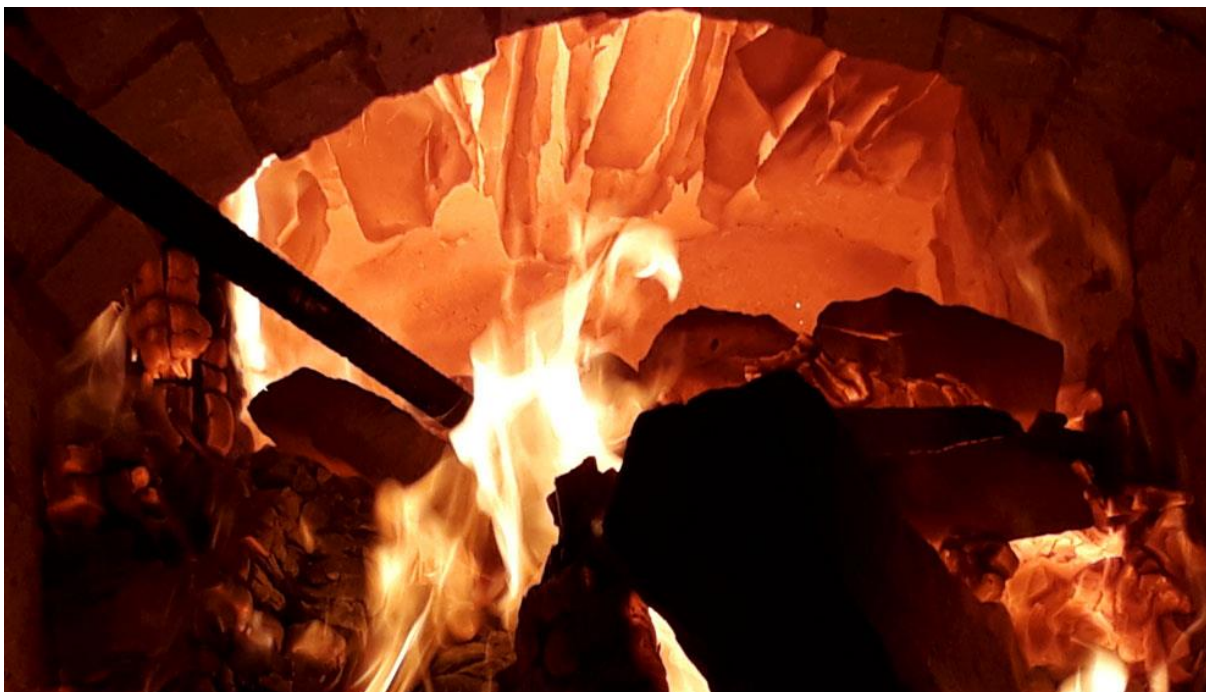
*Et blikk inn i brennkammeret ved den første brenningen. Her er det over 1000 grader. Oppe ser vi det rødgylende hvelvet av flate marmorblokker.*

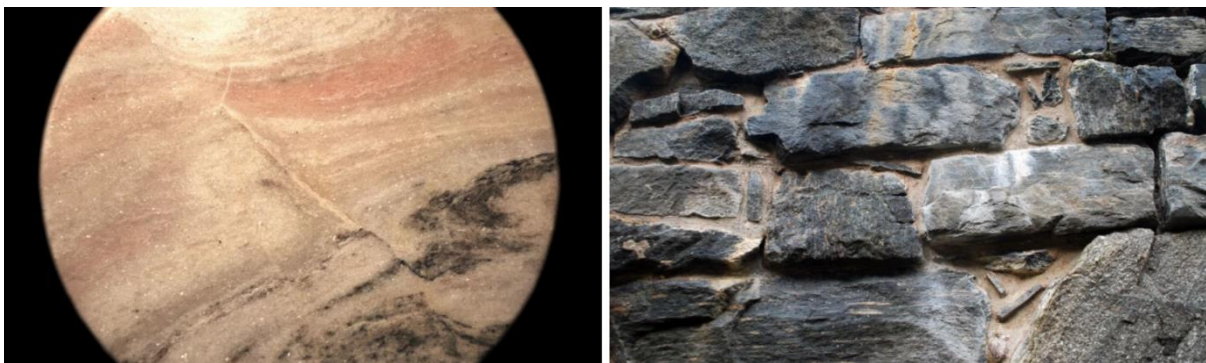
*T.v.: Hyllestadmarmor. En uren kalkspat-dolomittmarmor med innhold av kvarts og glimmer (mørk farge). Røde partier har trolig en god del jern, eller muligens mangan. Slike urene marmor gir kalkmørtel som er noe sterkere enn rene marmor. T.h.: Brent hyllestadkalk brukt i mørtel for fuging ved restaureringen av middelalderse Selja kloster. Vi ser at mørtelen er lys brun. Over tid vil fargen bli noe lysere og ikke skille seg nevneverdig ut. «Fargerike» mørtler var vanlige i middelalderen.*

Jerninnholdet i marmoren medfører at den brente kalken ofte blir lys til mørk brunlig og da blir også kalkmørtelen en kan lage fra brentkalken nokså brunlig. Innhold av kvarts og glimmer betyr at Hyllestadkalk er såkalt svakt hydraulisk og egner seg best til muring og fuging, på grunn av fargen ikke alltid til slemming og hvitting. Det var vanlig med beige og brunlige kalker i gamle dager, men til slemming og hvitting brukte man normalt hvitere kalk. Det gjør vi også, da henter vi råmaterialet fra f.eks. Osterøy (hvit Osterøykalk/Skaftåmarmor). Det er tungt og tidkrevende å splitte og hogge opp den seige Hyllestadmarmoren til passende biter (1-4 «knyttnever») for kalkbrenning. Derfor jukser vi litt. Reidar Fleten har en maskin med hydraulisk hammer og han kakket opp et par-tre tonn for oss, men «finarbeidet» måtte vi gjøre selv, med slegger og hammere, som i middelalderen (med noe hjelp av drill og kiler for å splitte marmoren).

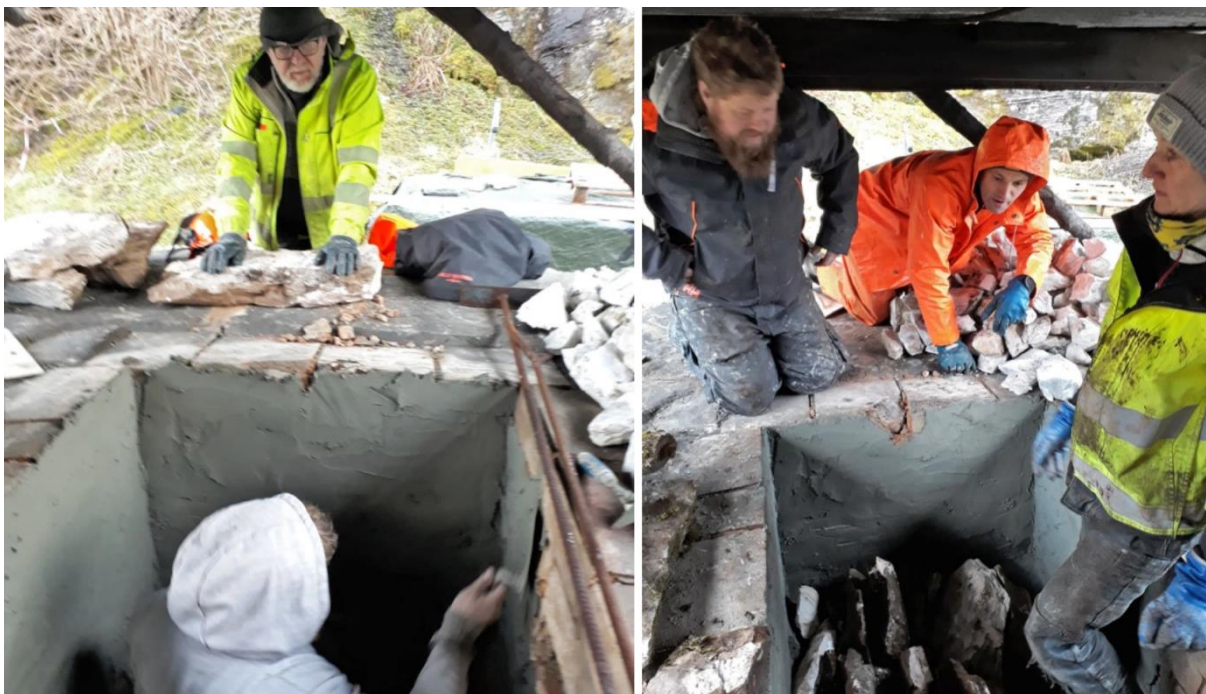
*Tore pusser ovnen med leiremørtel for å beskytte murverket mot heten. Haakon følger med. Så diskuteres det hvordan brennkammerhvelvet skal behandles.*

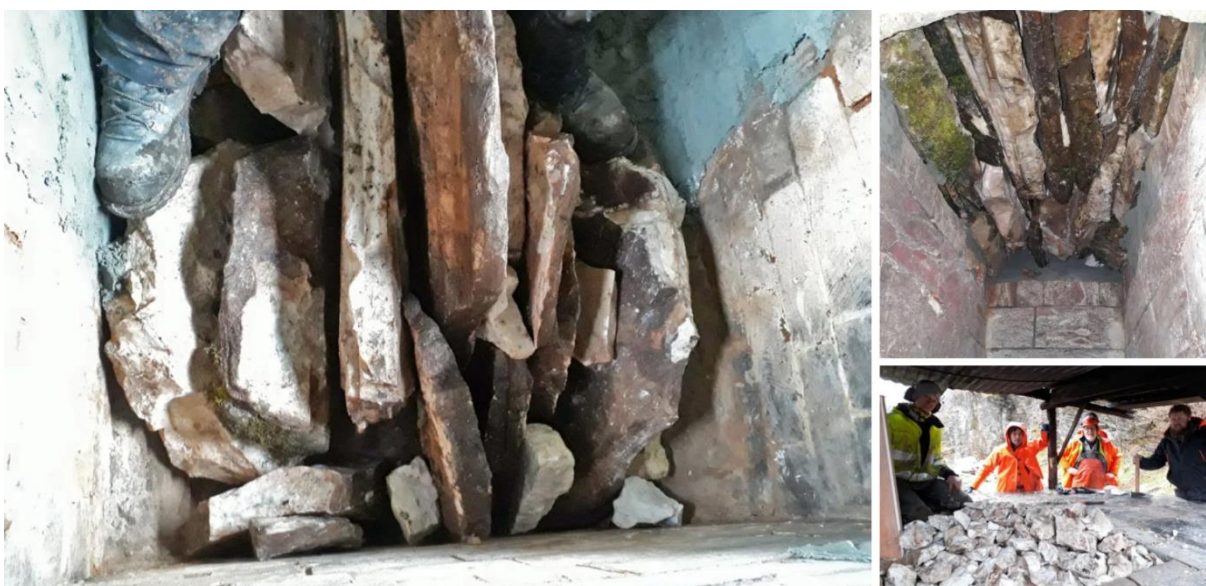
*Detaljer av brennkammerhvelvet sett ovenfra og fra undersiden. Senere er ovnen fylt og gjengen er fornøyd!*

Utover på den andre dagen, først etter ca. 24 timer, fikk vi litt skrekk: Biter av hvelvet begynte å falle ned. Det økte utover kvelden og etter hvert kunne vi konstatere at bortimot 20 biter ramlet, det ble til og med et stort hull i hvelvet. Men ladningen over holdt seg på plass fordi bitene er «viklet» inn i hverandre og trykker mot veggene i ovnen. Det er trolig to grunner til at så mye stein falt ned: 1) Den ekstremt raske oppfyringen sammen med det faktum at steinene var klissvåte. Dette førte til mye sprekkdannelse når damptrykket inne i steinene økte. Vi kunne også se på de glødende steinene som falt ned og de kalde steinene ved uttak dagen etter at de var gjennomskåret av riss og sprekker. Det har vi ikke opplevd på samme måte tidligere. 2) Hvelvet ble lagt som et enkelt tønnehvelv, men det ble trolig «pinnet» for hardt, dvs. at små, flate stein ble banket for hardt ned mellom de store hvelvsteinene. Dermed mistet hvelvet nødvendig fleksibilitet ved de store temperaturpåkjenningene.

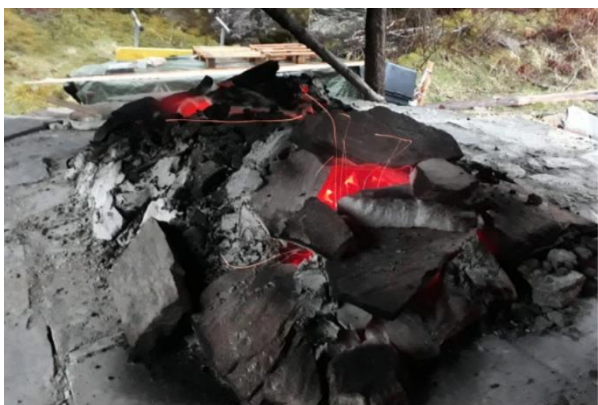
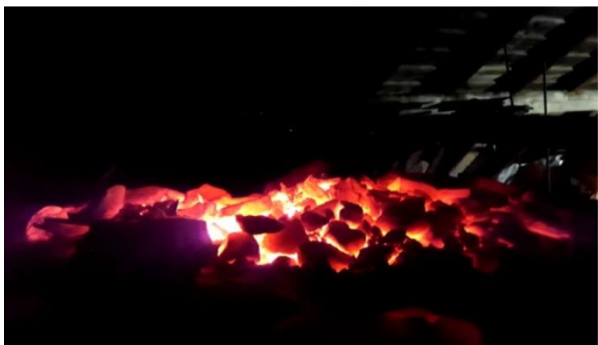
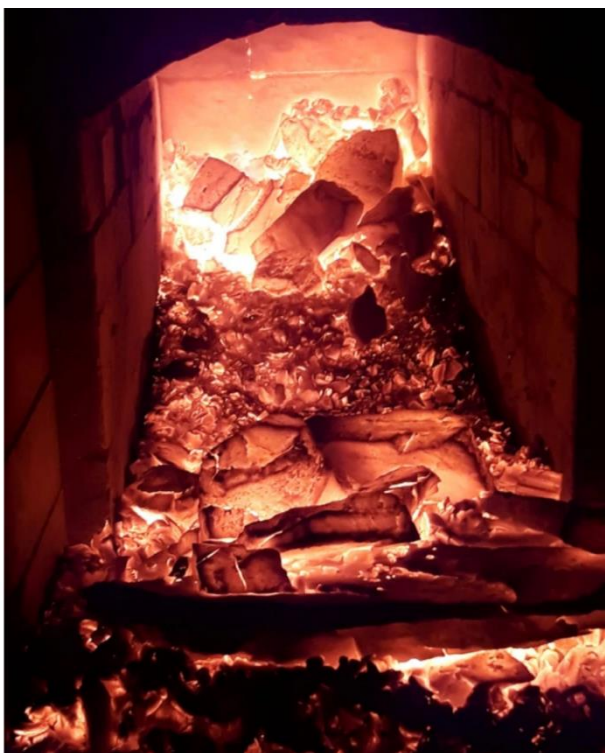
*T.v. oppe: Slik ser ovnen ut på toppen under brenning: Pakket inn med steinplater og mørtel, med åpninger for trekk. Nede: Brenningen er over og topplokket er fjernet over en haug med glødende kalk. T.h: Ovnen brenner ut, med 20 glødende, nedfalte stein fra hvelvet.*

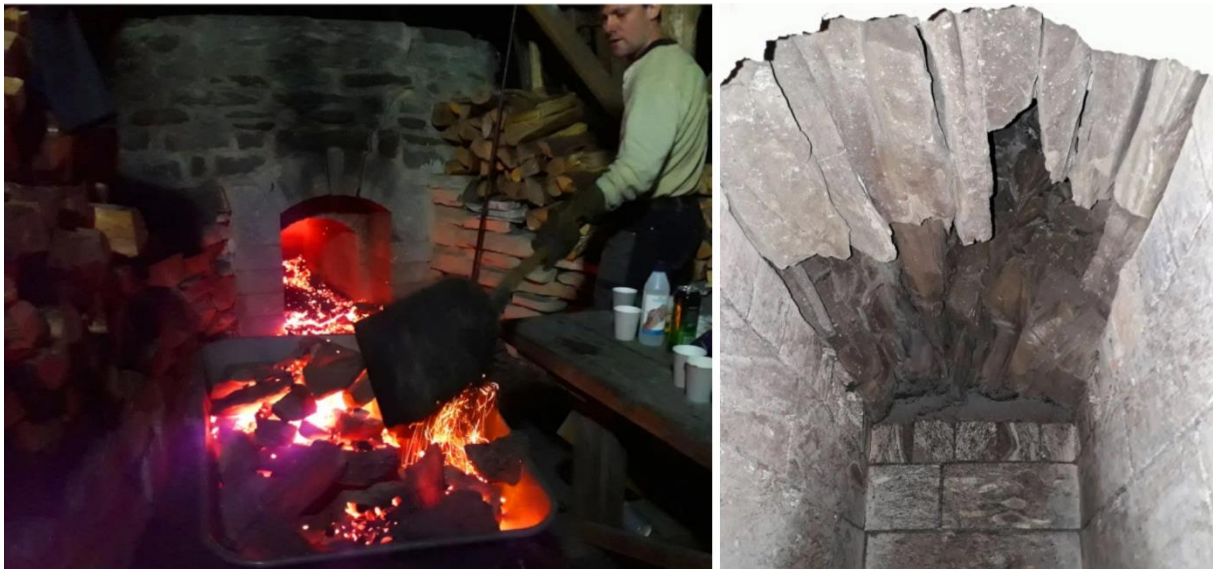
*Nedfalte stein og glødende kull spas ut av ovnen etter at brenningen er erklært ferdig. Midt på natten. Deler av steinene i halvparten av hvelvet sprakk opp og falt ned under brenningen.*

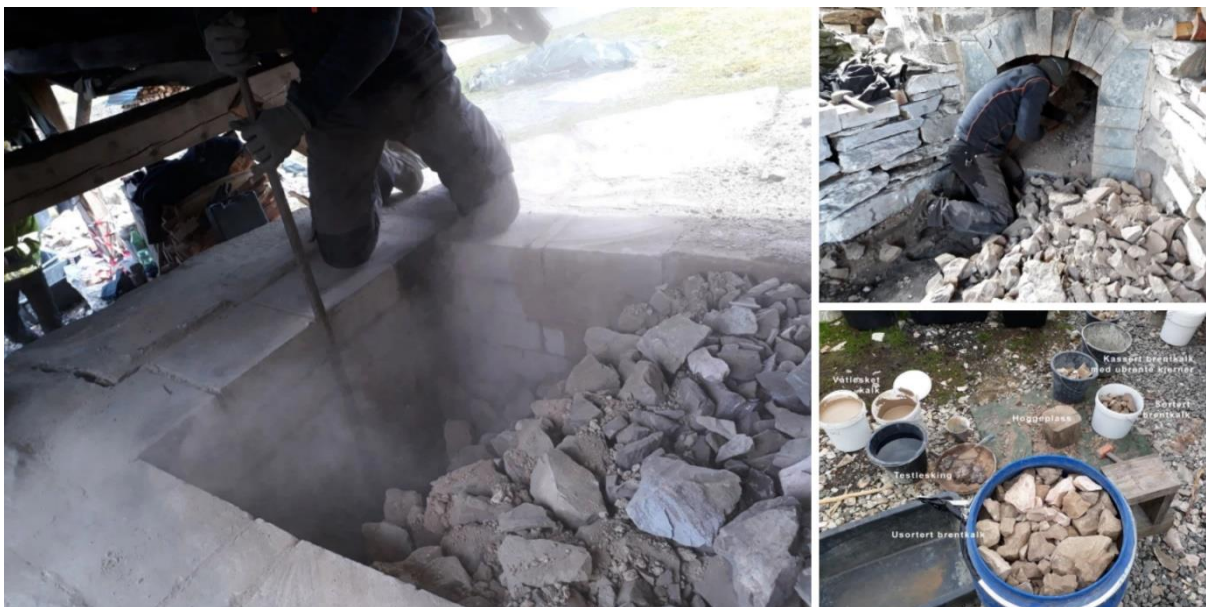
*Åpenbart underbrent stein er tatt ut i framkant av ovnen og hvelvet under ødelegges med spett. Etter at hvelvet er ødelagt ramler ladningen av brent stein ned i ovnen og kan spås ut. Kjetil i aksjon. Det var mye underbrent stein og det fordret nitidig sortering; hver eneste stein måtte kakkkes opp for å sjekkes*

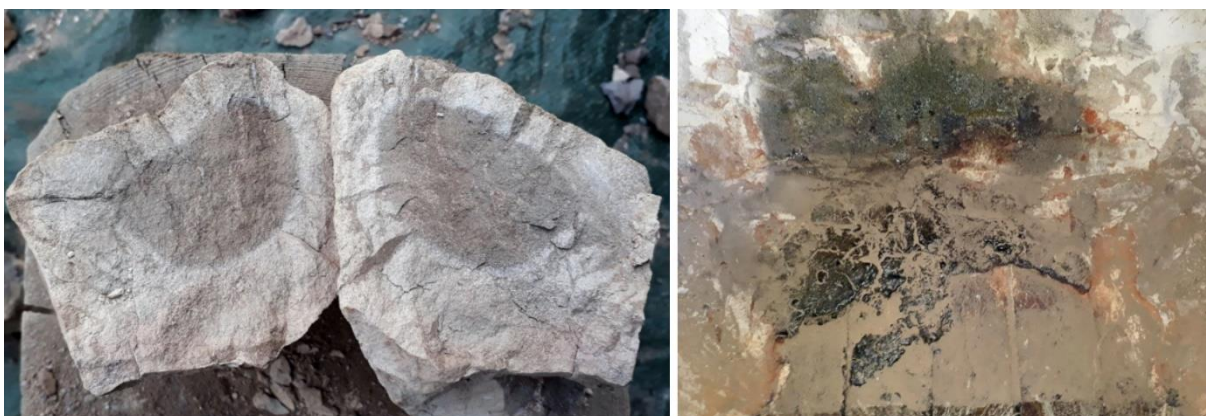
*Underbrent stein ses ved at det er en «kjerner» av mørkere materiale i midten (og ellers ved at steinen stort sett er hardere enn når de er gjennombrente. Ovnens vår har et parti i bakkant som blir veldig hett under brenning. Her har leirepuss lagt som et beskyttende lag over murverket sintret og blitt helt glasert, noe som vitner om temperaturer på ca. 1300 grader.*

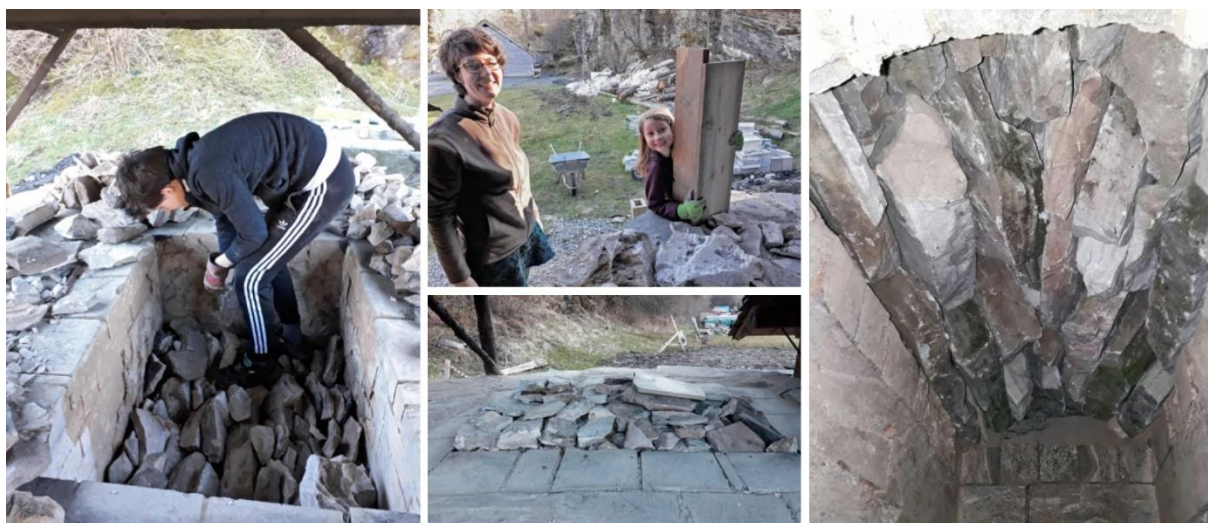
*Vi fyller ovnen for andre gang på en uke!*

*Her kommer pipa som skal settes inn foran i ovnen.*

Søndag 19. april brukte vi hele dagen på å bygge hvelv og fylle ovnen. Vi gjorde fem vesentlige endringer: 1) Siden vi nå vet at vi ikke kan få brent kalk i framkanten av ovnen på rimelig tid, så fylte vi denne delen (ca. 1/3 til 1/4 av ovnen) med store skrotstein som lett kunne tas opp og kastes etter endt brenning. Dette var etter en ide framsatt av Kjetil Monstad. 2) Vi fylte ovnen med marmorbiter av vesentlig mindre størrelse enn ved første brenning, maks. størrelse på ca. 2 knyttnever, en blanding av «frisk» stein og ubrente biter fra forrige brenning. 3) Hvelvet ble ikke «pinnet» hardt; det ble faktisk laget av nokså dårlige marmorplater. 4) Vi tettet ikke toppen med kalkmørtel, kun med marmorplater. De la vi på før brenning, og så supplerte vi med diverse ildfastplater og en ring av klebersteinsblokker rundt toppen for å optimalisere temperaturen under brenningen. 5) Vi bygde opp topplokket på ovnen suksessivt gjennom brenningen. Slik fikk vi «dratt» temperaturen på toppen oppover til nødvendige 850 grader.

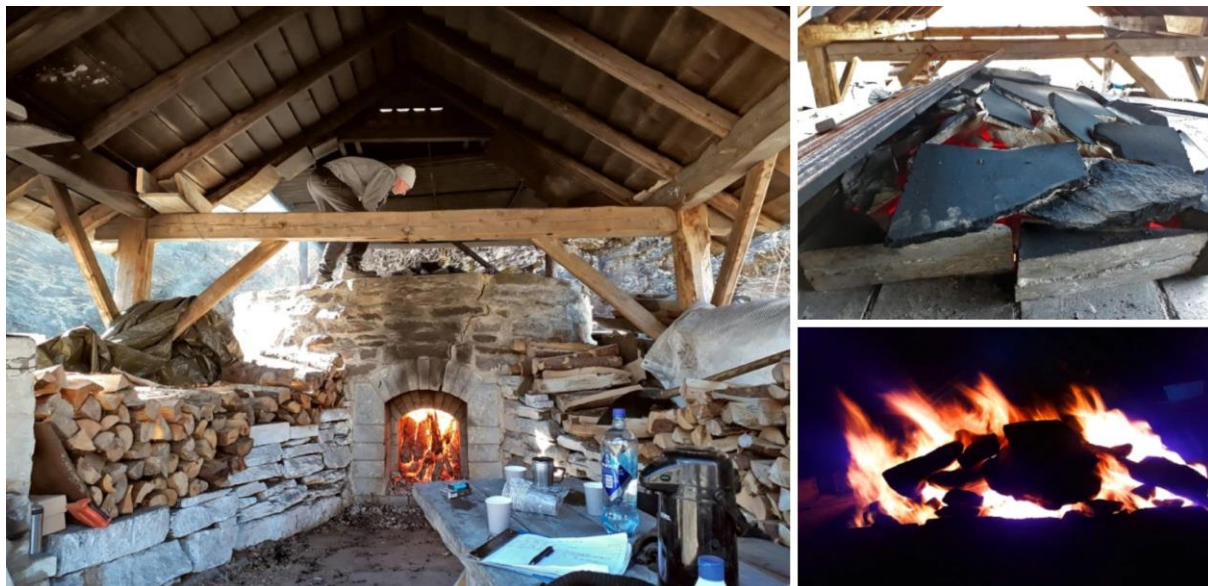
*Torbjørn Løland tar tempen på toppen av ovnen med lasermåler.*

*Vi murte ikke igjen toppen med mørtel ved den andre brenningen, benyttet kun stein og ildfaste plater til å holde på varmen og samtidig sørge for trekk.*

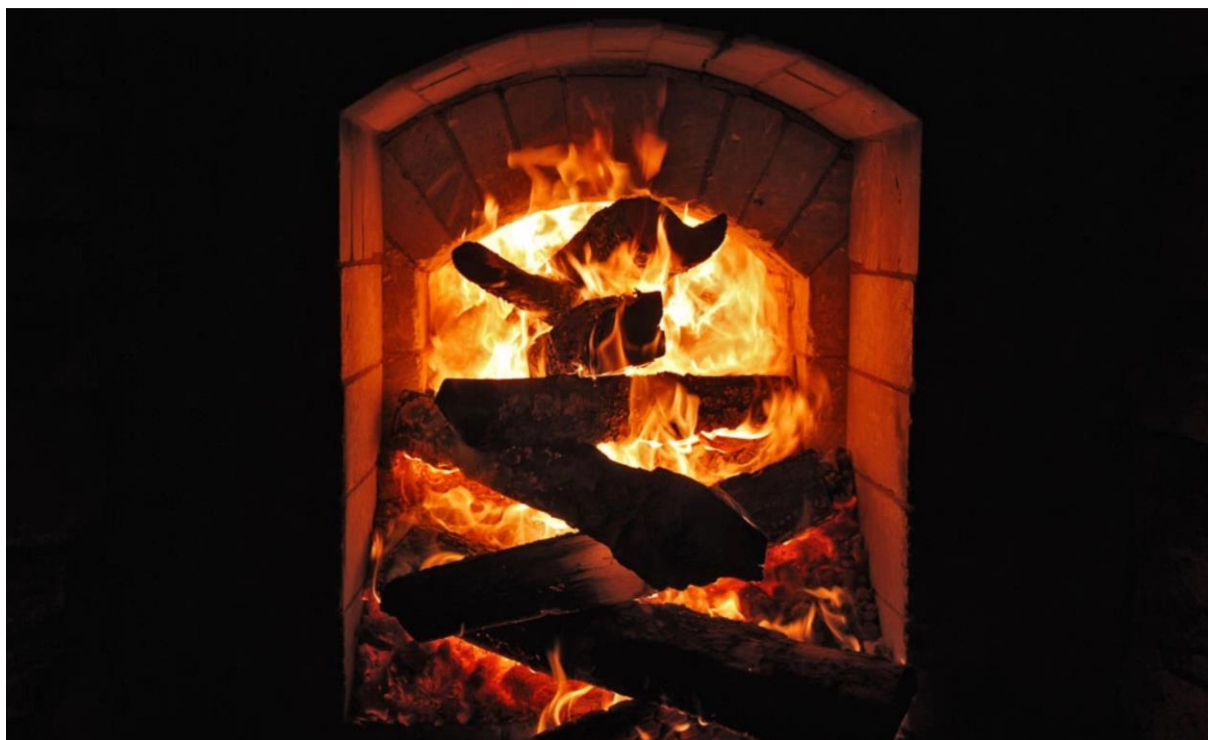
*Eksperimentell og effektiv fyring. Det er ikke helt enkelt når temperaturen nærmer seg 1000 grader...*

Kl. 12 gjorde vi «kort prosess», tok ut nesten alt kull og startet med en litt annen form for fyring. Nå lot vi kullet bygge seg noe opp, mens vi fyrte nærmest kontinuerlig i framkant av ovnen, ved å legge veden «kryss i kryss» nær ovnsåpningen (for å få mye oksygen rundt den) og skyve den innover når den var nær brent ut. Det hadde en god virkning. Vi fikk bedre utnyttelse av veden og trengte ikke lengre å tømme ovnen for kull. Temperaturen steg til over 900 grader bak i ovnen og til ca. 850 framme. Der holdt vi det til kl. 1 på natta, da vi testlesket. Mellom klokka 1 og 2 anså vi brenningen som ferdig, vel vitende om at topplokket ikke var fullstendig gjennombrent.

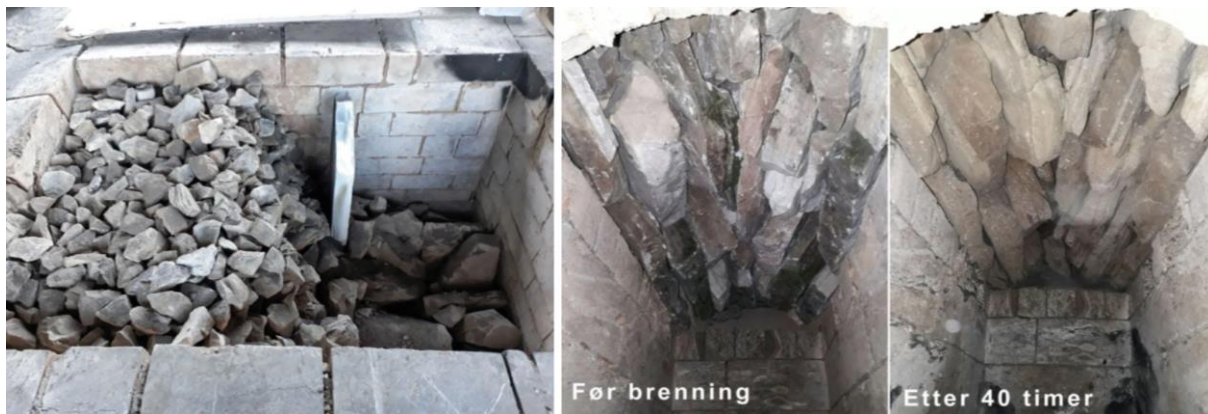
*Utbytte fra den andre brenningen. Alt bak platen som er satt opp for illustrasjon er gjennombrent. Det som er foran hadde vi ikke tenkt å brenne, det var fylt med «skrotstein».*

*Hvelvet holdt godt!. Ikke en eneste stein falt ned gjennom 40 timer kalkbrenning.*

Vi avsluttet altså etter ca. 40 timer. Da var vi trøtte! Men vi kunne konstatere at hvelvet hadde holdt, og at ikke en eneste bit av det hadde ramlet ned! Det er nok først og fremst fordi vi fyrte så forsiktig i starten. Så lot vi ovnen kjøle seg ned og startet uttak av brentkalk fredag 24. april.

Nå tok vi ut kalken ved å først fjerne alt det vi ikke «hadde tenkt å brenne gjennom». Så pakket vi all godt brent kalk rett i bøtter for transport til Bergen ved å jobbe fra toppen av ovnen. Til sist ødela vi hvelvet, spadde det ut fra ovnsåpningen, hogde det opp og fikk det opp i bøtter. Hele prosessen tok noen få timer for en person, vesentlig enklere enn ved den første brenningen, fordi vi nå var trygge på at mesteparten av kalken var godt brent. Utbyttet ble i størrelsesorden 85-90%, om lag 700 kg godt brent kalk.

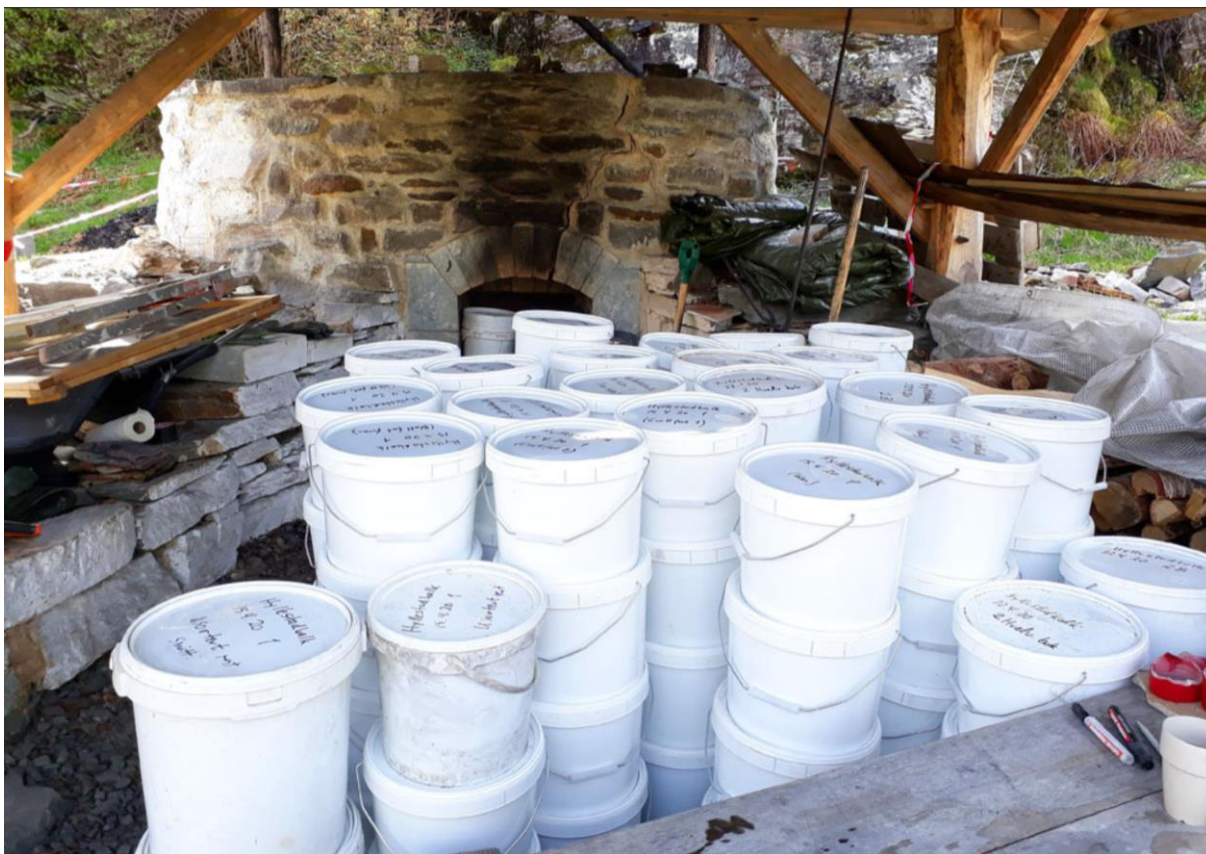
*100 bøtter brent Hyllestadkalk klar for murerkurs på Fastings Minde i slutten av mai.*
