Prosjekt Stavanger domkirke

Delrapport september 1997

FORELØPIG UNDERSØKELSE AV STEIN OG STEINBRUDD

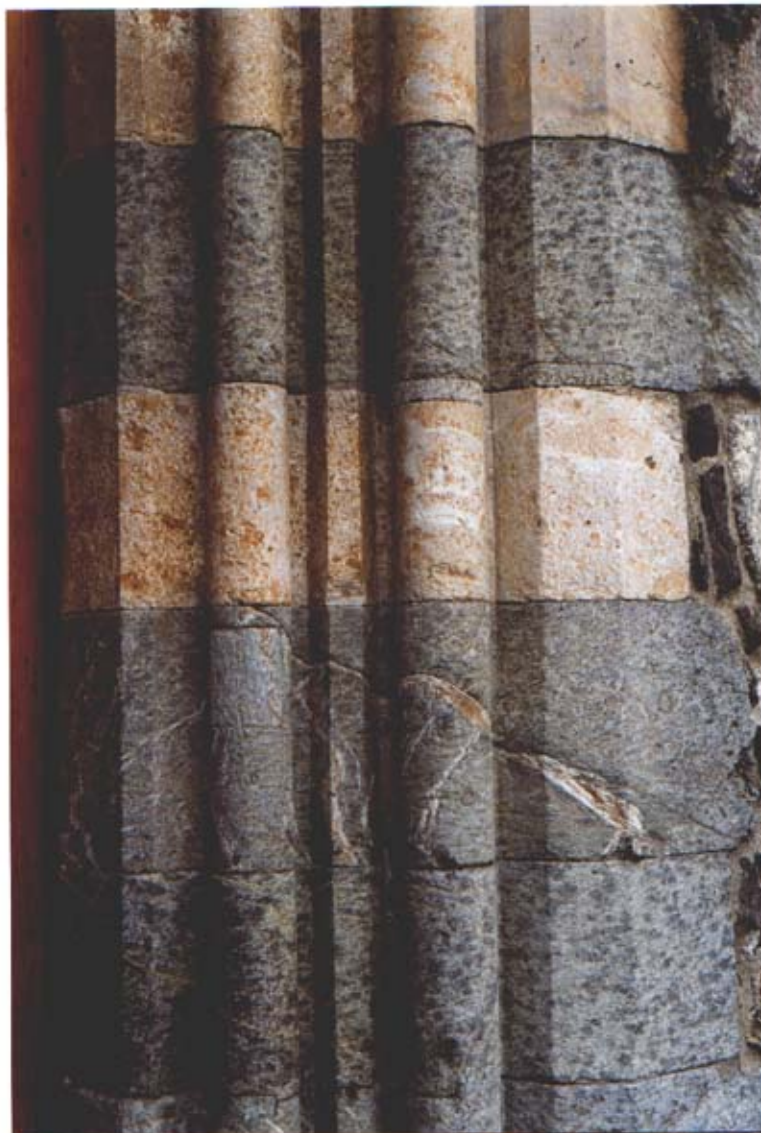
Mørk grovkornet kleberstein. Vestportalen består i stor grad av en temmlig mørk, grovkornet, forholdsvis hard kleberstein med mørkere aggregater. Den er ikke helt ulik den mørke klebersteinen på skipet, men helt ulik alle andre klebersteiner på kirken. Steinen ligner meget på den viktigste klebertypen på Avaldsnes kirke (se under).

Kleberkonglomerat. I vestportalen finnes noen få lyse, brunlige kleberstein som kan minne om Hana kleberkonglomerat (fra Trengereid utenfor Bergen). Det er noe uvisst når steinene er satt inn, men de kan ha sin opprinnelse allerede i middelalderen.

Stavanger domkirke. I vestportalen finner man flere steintyper: Grå, forholdsvis hard kleber med mørke knoller i en lysere grunnmasse; mer homogen, grå-grønn kleber og lyst kleberkonglomerat som kan komme fra Hana ved Bergen.

Vestportalen viser et interessant trekk idet den delvis er bygget av samme type kleber som på Avaldsnes kirke. Dette kan bety at steinen kommer fra Haugesund - noe som igjen kan gi grunn til å spekulere på om ikke også annen kleber i gotisk tid kan komme herfra. At man finner mulig middelaldersk kleberkonglomerat som kan komme fra Hana ved Bergen er også en merkverdighet ved vestportalen.

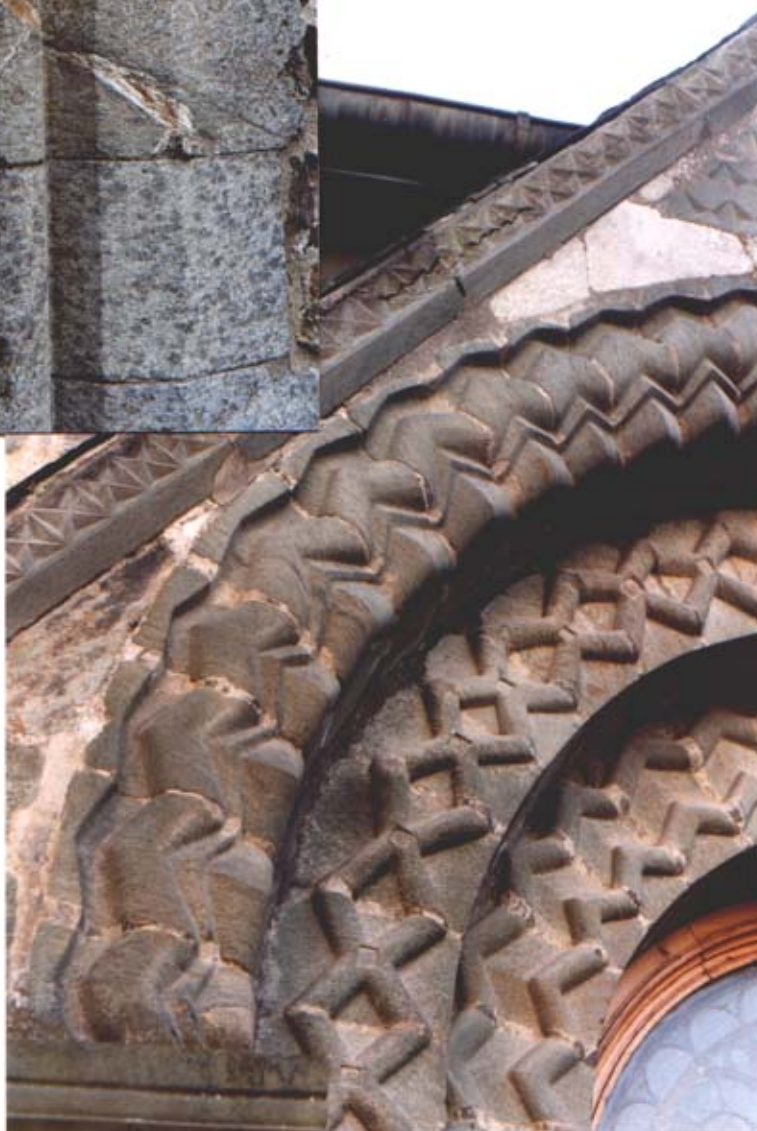
Myk grønnskifer. Dette er en grønnskifer av samme type som på koret (omramminger omkring gråsteinsmur).

Stavanger domkirke. Skipets nordportal er laget av myk grønnskifer som kan komme fra Ertenstein på Rennesøy

Alle hjørnekvadre og portalstein i det romanske skipet, samt endel hjørnekvadre o.a. i det gotiske koret, er av grønnskifer og *kan* komme fra Ertenstein. I romansk tid har man ikke bare benyttet grønnskifer til dekorative detaljer, det viser bruken av den lyse kleberen på skipets midskipsvinduer. Dessuten er det kleber i endel hovedpillarer. Det er interessant å legge merke til at bruken av grønnskifer i romansk tid er forholdsvis lik i Trondheim (Nidarosdomen).

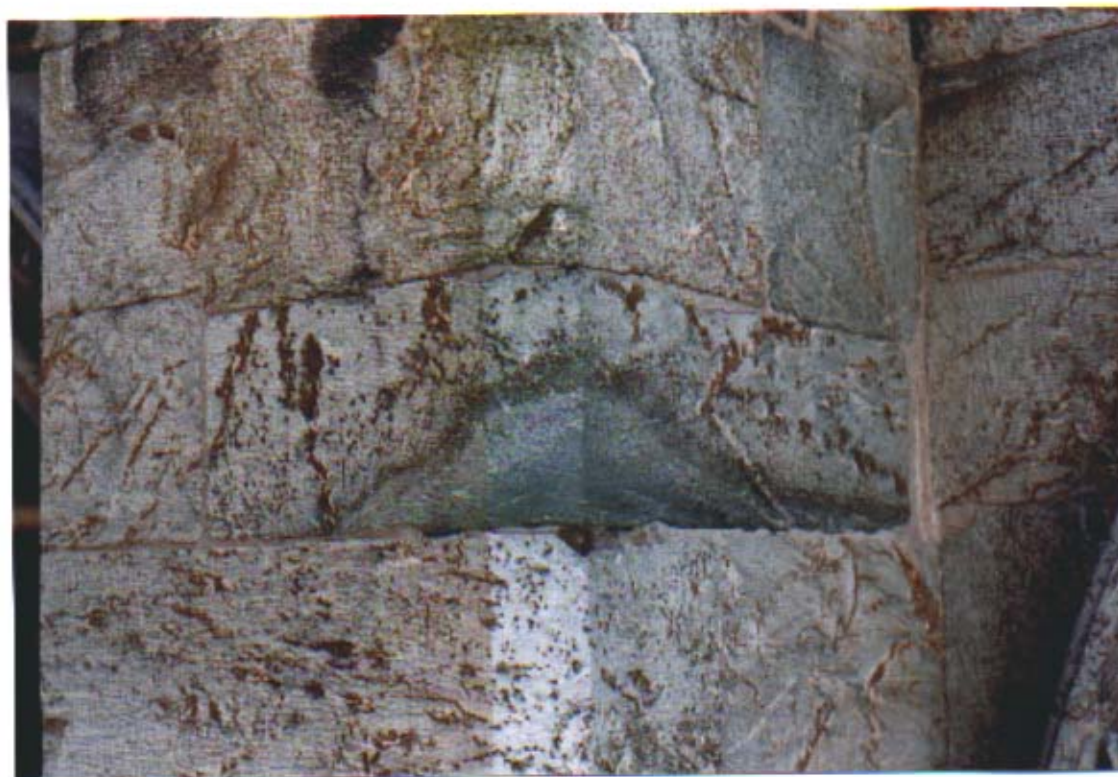
Året kleberstein er delvis foliert, svært myk, grålig til grønnlig og med store mengder brunlige (i overflaten) karbonatårer og karbonataggregater. Det store karbonatinnholdet er et svært karakteristisk trekk ved steinen. Karbonatårene er stort sett noen mm tykke og skjærer enten gjennom steinen i et kaotisk mønster eller følger foliasjonen. Det siste er vanligst. Aggregatene har form av små korn på et par mm i diameter eller i noen tilfeller av cm store "klumper". Endel av klebersteinen har grønne inneslutninger og årer. Sannsynligvis er dette ansamlinger av finkornet, grønn kloritt og/eller finkornet talk. Partiene er svært myke. Klebersteinen er ikke mikroskopert, men det antas at den inneholder noenlunde like mengder talk og kloritt, litt amfibol, spormengder svovelkis og eventuelt andre opake mineraler. Karbonatene består trolig for det meste av dolomitt, kanskje også av noe kalkspat og magnesitt.

Stavanger domkirke. Typisk utseende på den årete kleberen i koret. Legg merke til inneslutningen av finkornet, grønn talk/kloritt

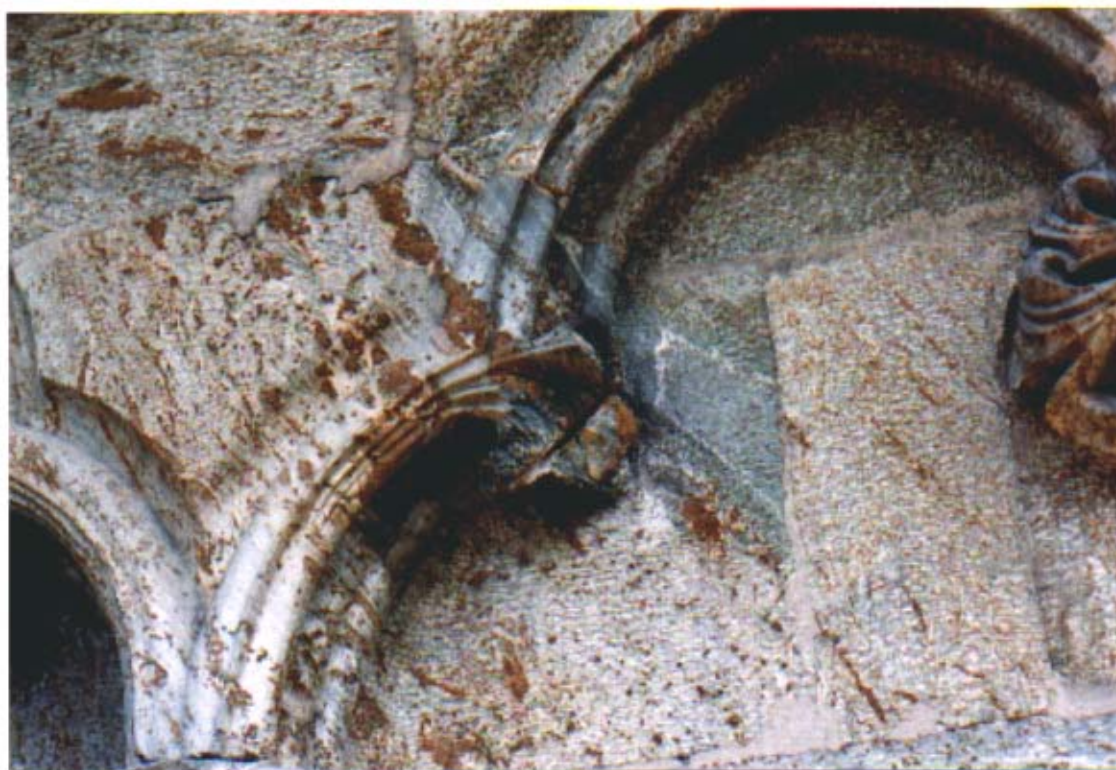
Stavanger domkirke. Typisk utseende på den årete kleberen i koret. Legg merke til inneslutningen av finkornet, grønn talk/kloritt.

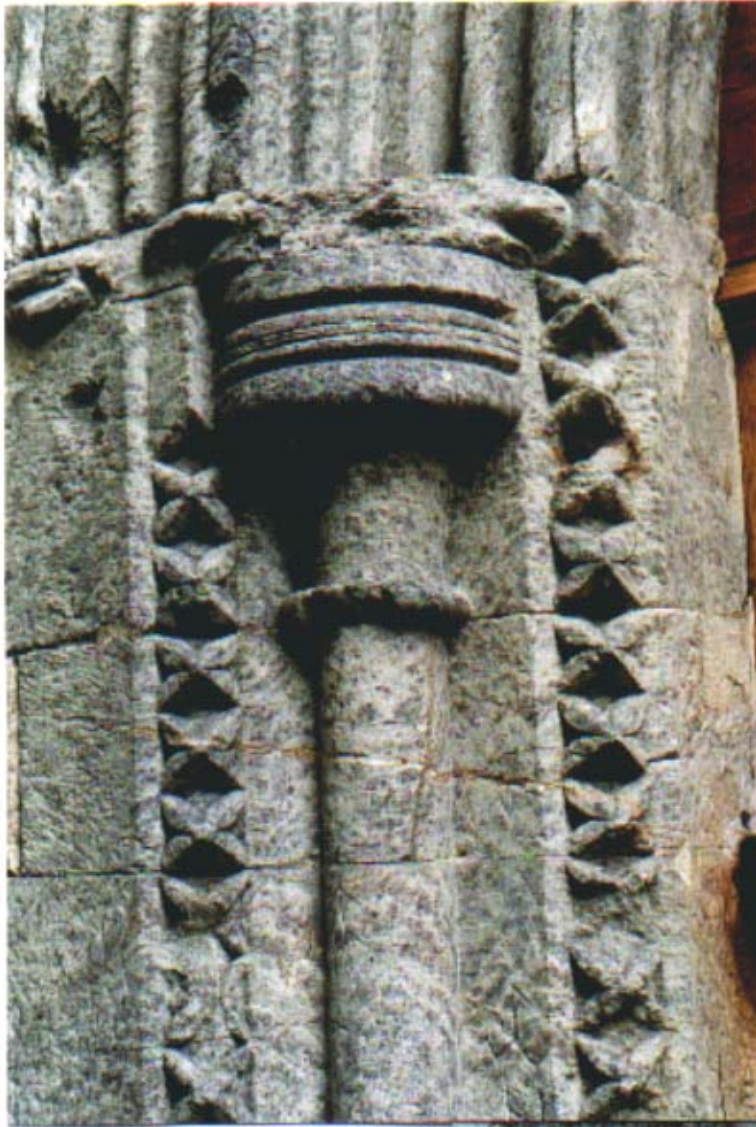
Avaldsnes er en av Norges største landskirker fra middelalderen. Den er bygget etter 1250 og har kleberstein i hjørnekvadre, vindusomramminger og portaler. Det mest utbredte klebertypen finnes spesielt på skipets portaler og vindusomramminger. Det dreier seg om en mørk grå, forholdsvis hard kleber.

Det typiske utseende er karakterisert av bånd med mørke knoller i en lysere grunnmasse. De mørke knollene kan kanskje representere delvis omvandlede pyroksenaggregater (til serpentin). De lysere årene mellom knollene består tydeligvis av talk og kloritt. Det kan dermed antas at steinen er en delvis omdannet ultramafitt.

Avaldsnes kirke. Skipets sørportal er overveiende laget av grå, forholdsvis hard kleber med mørke knoller i en lysere grunnmasse

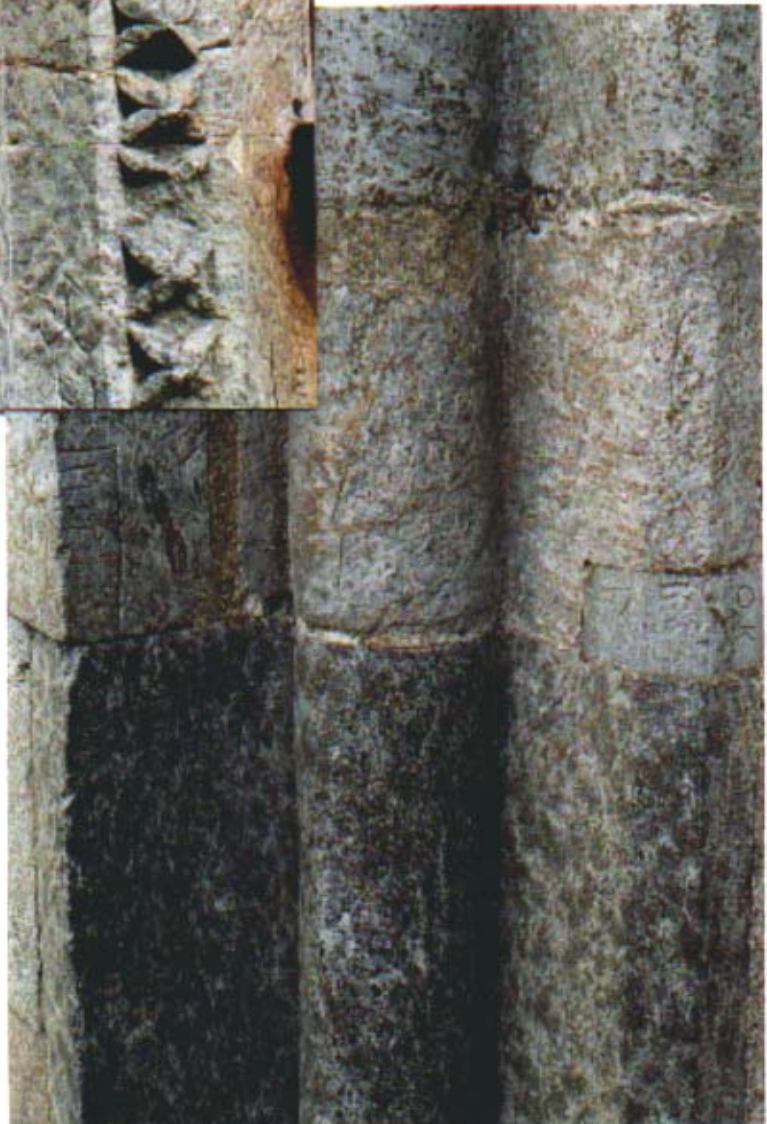
På koret er det i tillegg til hovedkleberen også en mer “normal” klebertype, dvs. en støvete grå kleber med endel årer og aggregater av karbonat, ikke helt ulik steinen på koret i Stavanger domkirke (men lysere og mer skifrig).

Avaldsnes kirke. I skipets nordportale finner man både den "knollete" kleberen og en lysere type som minner om den årete kleberen i koret på Stavanger domkirke

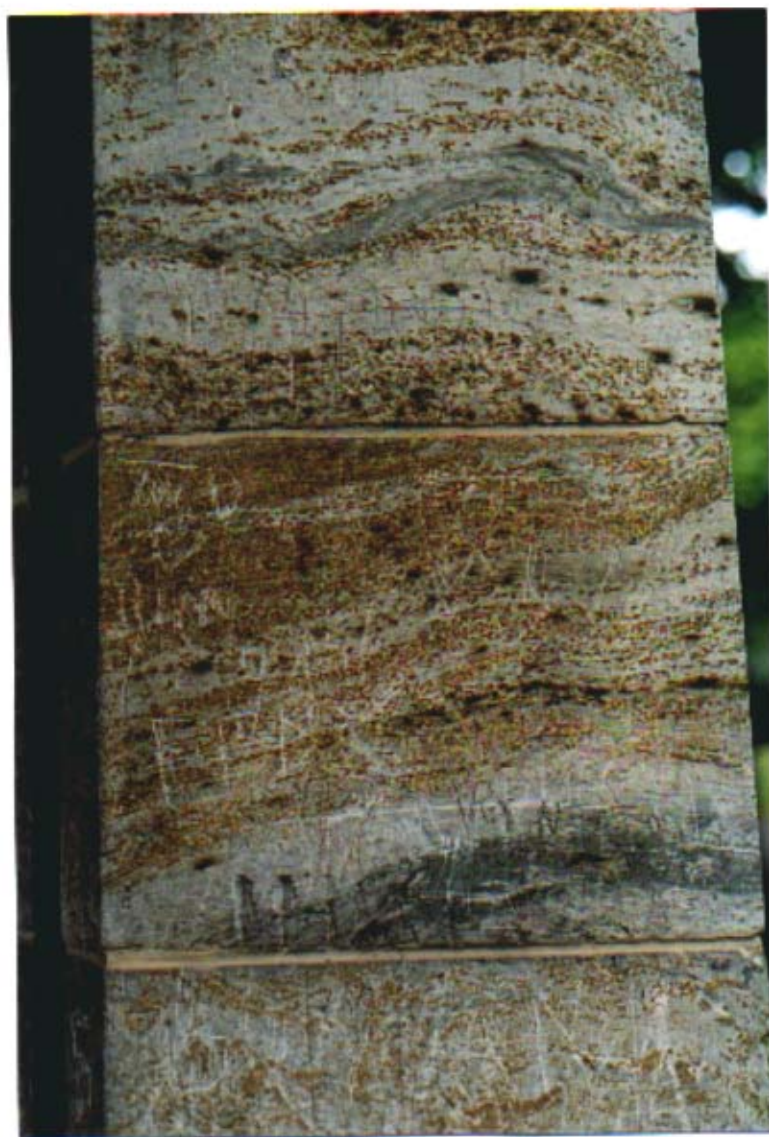
Muskkpaviljongen (fra omkring 1920) rett øst for koret har klebersøyler og er kledt med kleberplater. Endel av denne kleberen er ikke helt ulik hva man finner i koret og midtskipsvinduene i skipet. Det dreier seg altså om forholdsvis lys kleber med mye karbonat og endel ansamlinger av grønn talk/kloritt. Kanskje det finnes skriftlige nedtegnelser fra byggingen av paviljongen slik at man kan finne ut hvor steinen kommer fra?

Musikpaviljongen (ca. 1920) rett øst for koret i Stavanger domkirke. Paviljongen har klebersøyler. Kleberen er året med mye karbonat og endel grønne inneslutninger.
