Kristin Bjørlykke, Henning Grøtt, Eva Stavsøien, Per Storemyr og Trond V. Sæter:

OPPMÅLING OG KARTLEGGING

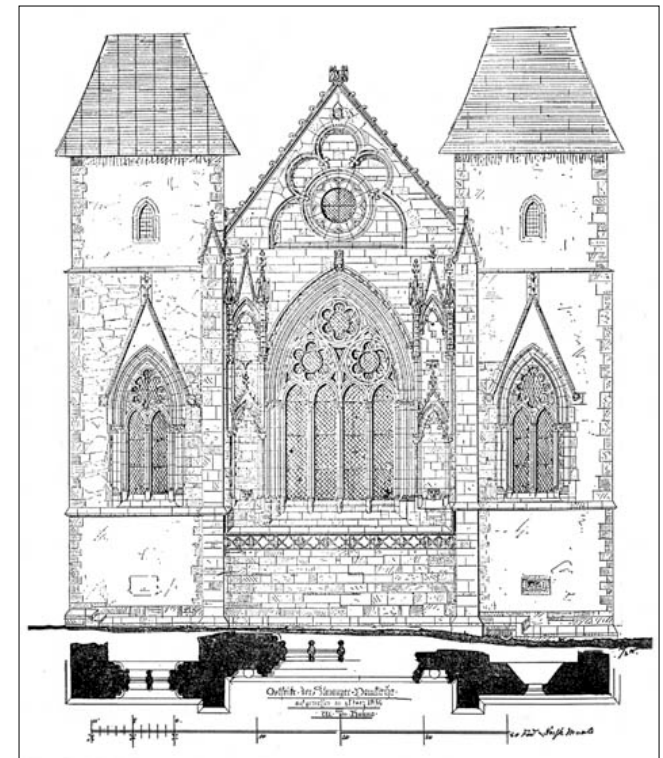
*Oppmåling av Østfronten av
von Hanno (1856)*

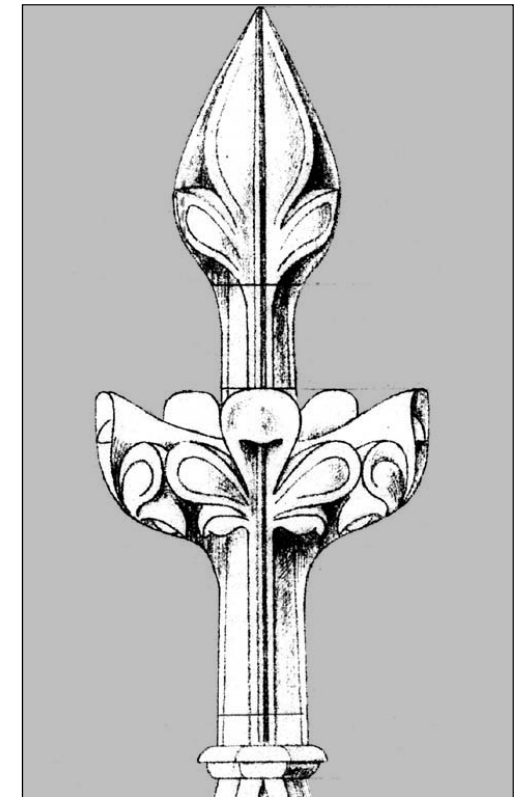
Til høyre over: Eksempel på oppmåling av en av Østfrontens fialer, trolig utført av Stinius Fredriksen i 1920. Under: Gerhard Fischers oppmåling av Sørportalen fra 1940.

De tidligere oppmålingene av Sørportalen og fialene på østveggen ble integrert i de nye tegningene etter å ha blitt revidert i forhold til dagens tilstand. Tegningenes nøyaktighet er ca. 10 mm

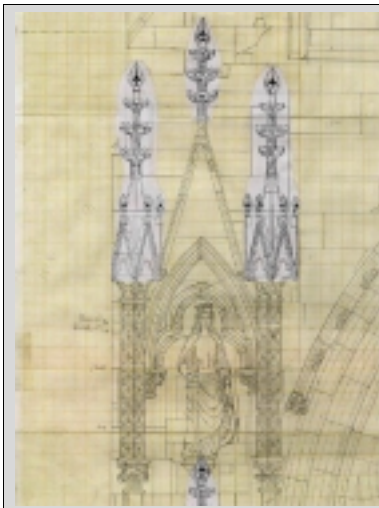
Feltoppmåling på millimeterpapir med fialtegningene fra 1920 limt på plass

til arbeidet, men siden kunnskap om arkitekturfotogrammetri er begrenset i Norge, ble det besluttet å utføre oppmålingen etter manuell metode, dvs. direkte måling fra stillaser. Man arbeidet hele tiden i team bestående av to personer, der arbeidsdelingen var at én tegnet og én tok mål. Det ble etablert et referansesystem på veggene bestående av loddrette og vannrette linjer for ca. hver 2. meter, med tilsvarende system på papiret. Tegningene ble laget i målestokk 1:20 på mm-papir, og deretter rentegnet med tusj på folie.

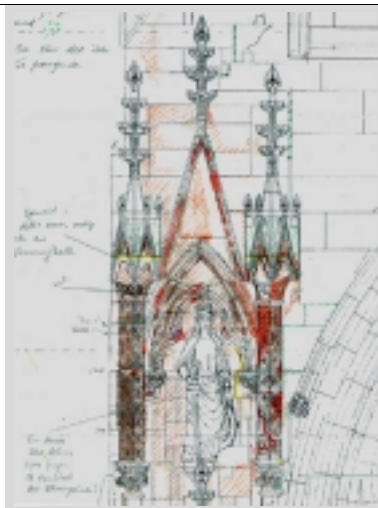
Feltkartlegging av skader på Xerox-kopier av feltoppmålingen

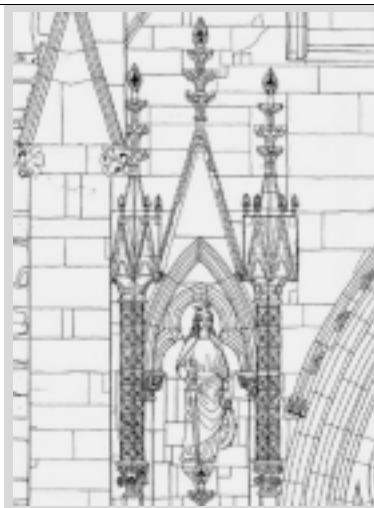
Ferdig oppmålingstegning laget med tusj på folie og senere scannet

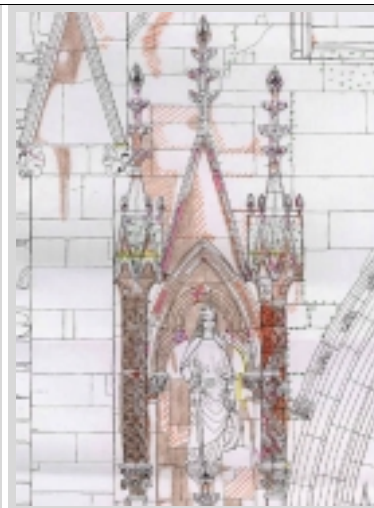
Testforsøk med manuell rentegning av kart over skader

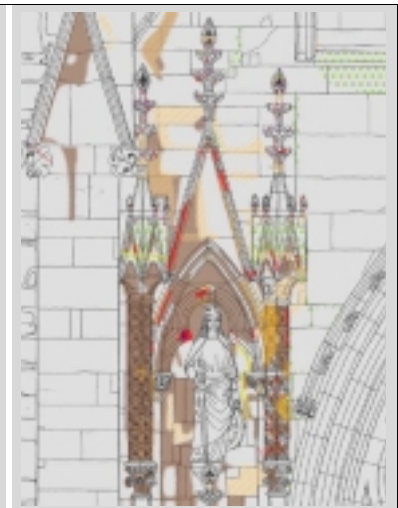
Ferdig kartprodukt (skader) digitalt rentegnet med Divisual®

For den endelige dokumentasjonen slik den foreligger på denne CD'en ble digitale tegneteknikker tatt i bruk. Først ble de rentegnede oppmålingstegningene scannet, og deretter ble all feltkartlegging digitalt rentegnet ved hjelp av Adobe Photoshop® og metoden Divisual®. For beskrivelse av denne metoden, se <http://www.divisual.net> eller <http://www.restaurierung.ch>. I bildeserien under kan du se hele prosessen fra oppmåling på fasadene til ferdig produkt. Utsnittet er tatt fra den øvre nisjen på sørsiden av Østfronten.
