STAVANGER DOMKIRKE Skadekart korets nordvegg

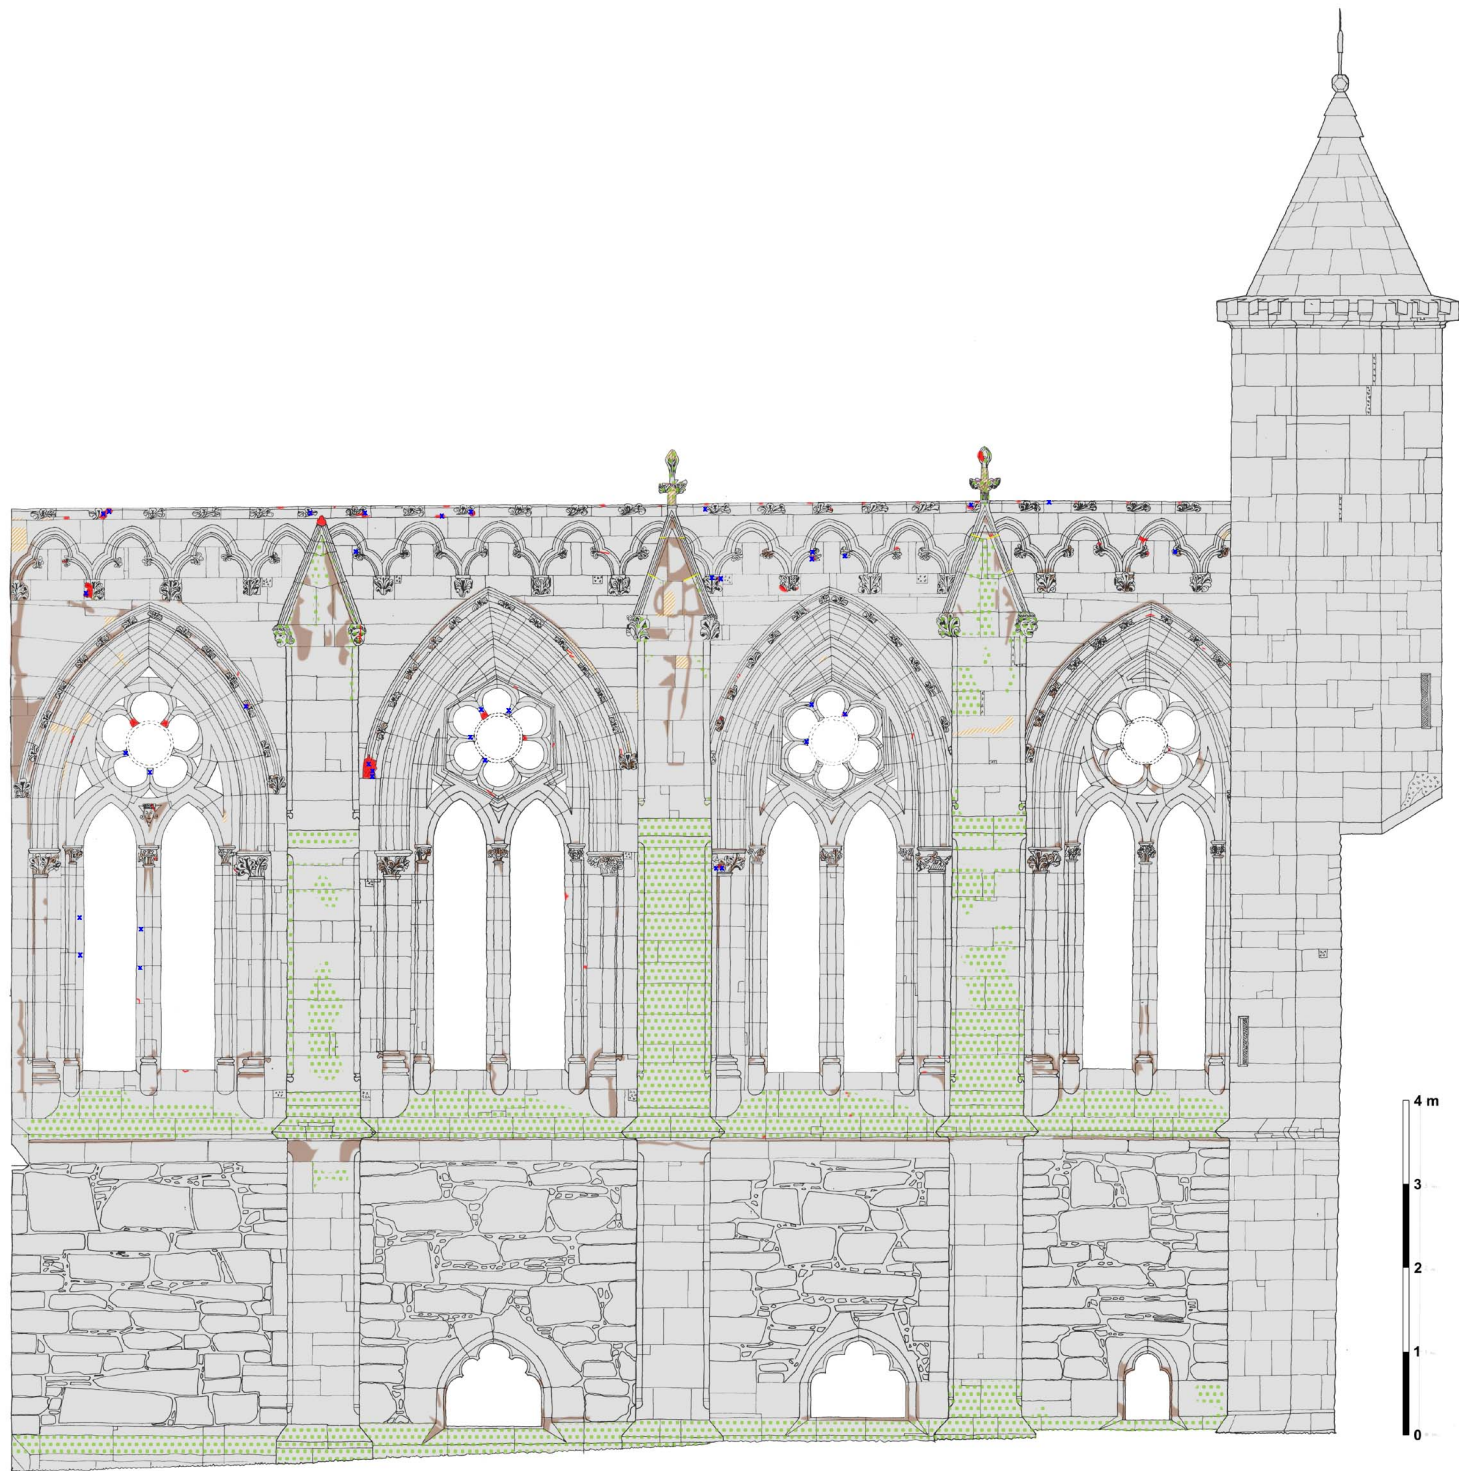
■ Steinbortfall og steinsprekk
■ Fugesprekk
■ Steinforvitring - sterk

■ Steinforvitring - svak
■ Sorte skorper
S Saltutblomstring

■ Alger, lav og noe mose
X Jerndybler
— Kobberkramper
