STAVANGER DOMKIRKE Inngrep korets østvegg

Utførelse inngrep: Geir Magnussen, Bjørn Kjørsvik og Eva Stavsøien 1998-99

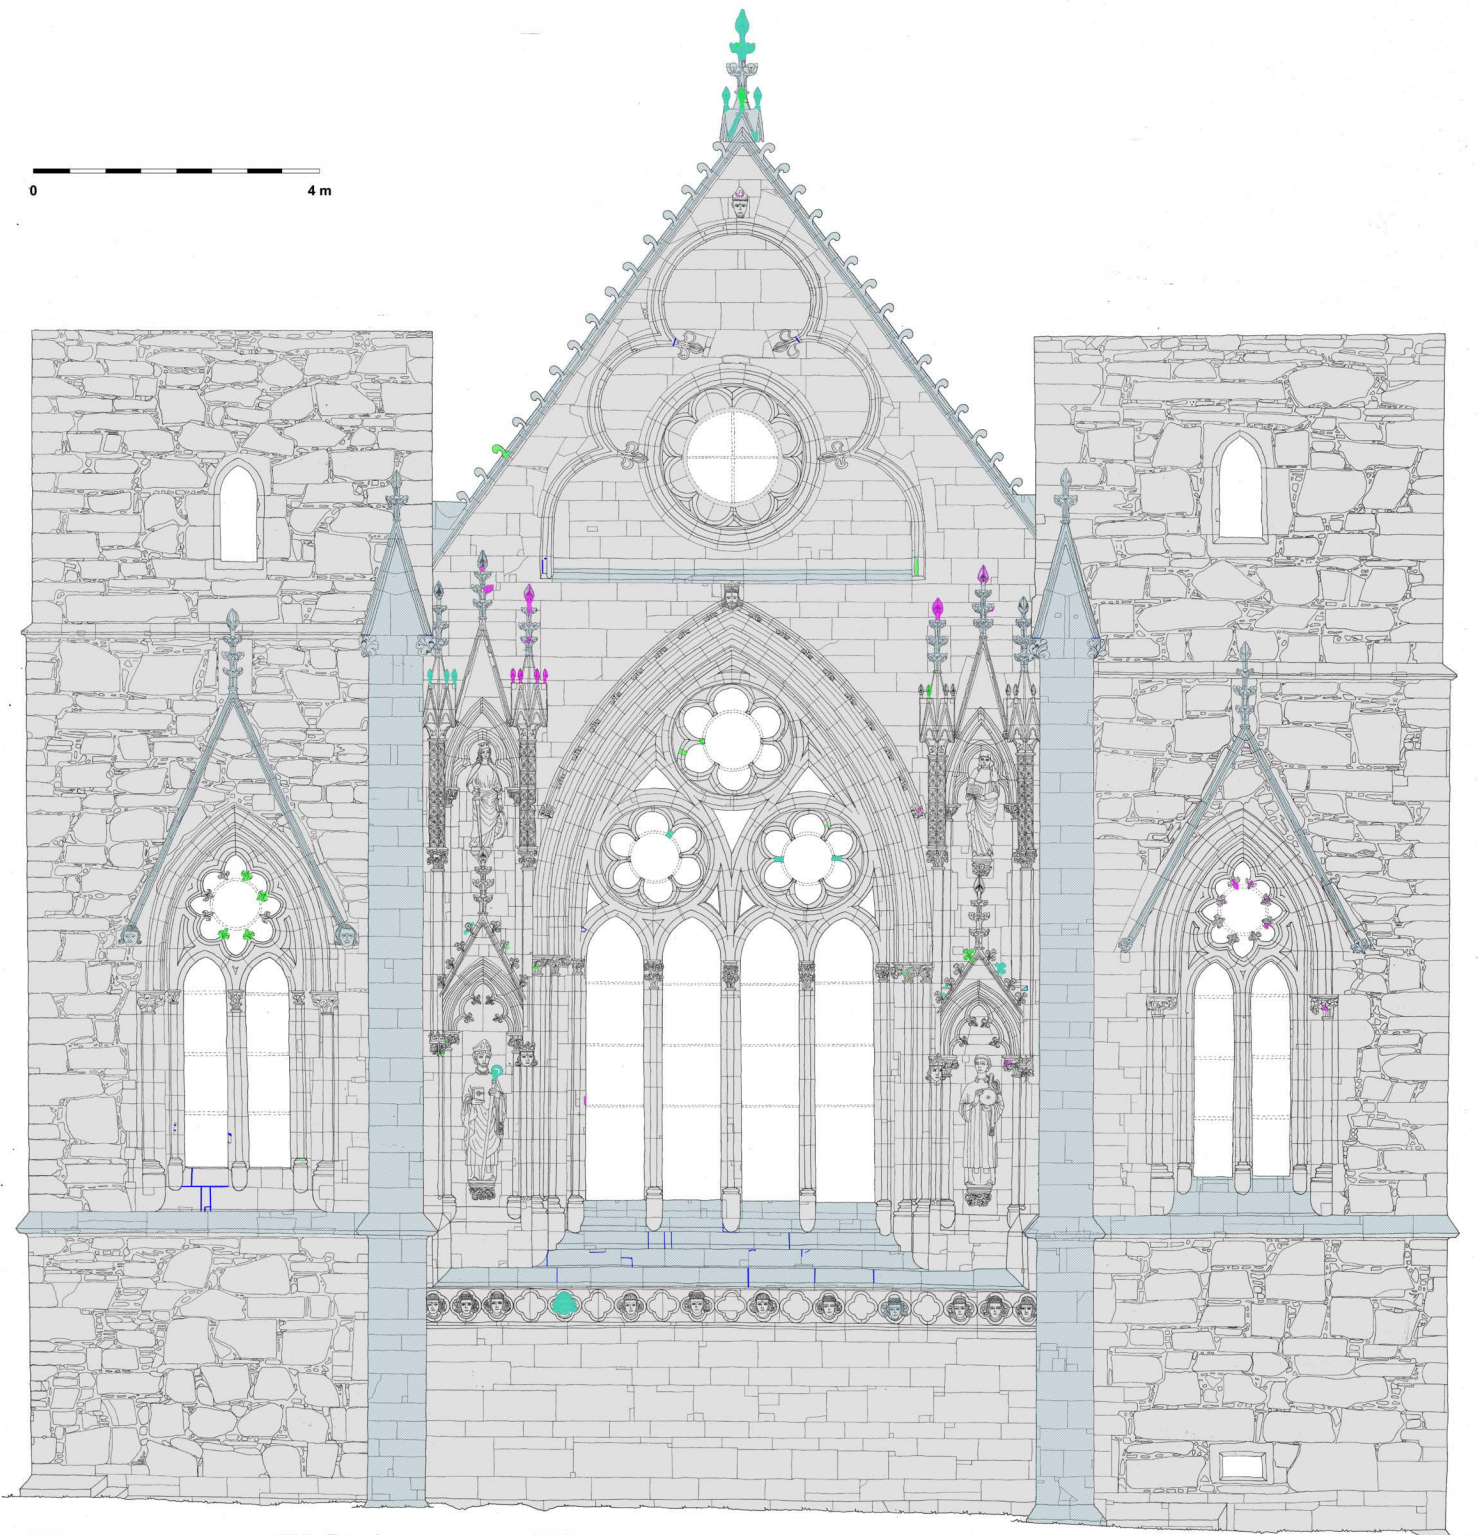
■ Blybeslag

■ Fuging/komplettering kalkmørt.

■ Liming/komplett. Billys steinlim

■ Tilbakeføring eksist. stein

■ Nyhugging steindetalj

□ Rensing/vasking (ikke vist)
