STAVANGER DOMKIRKE Skadekart korets østvegg

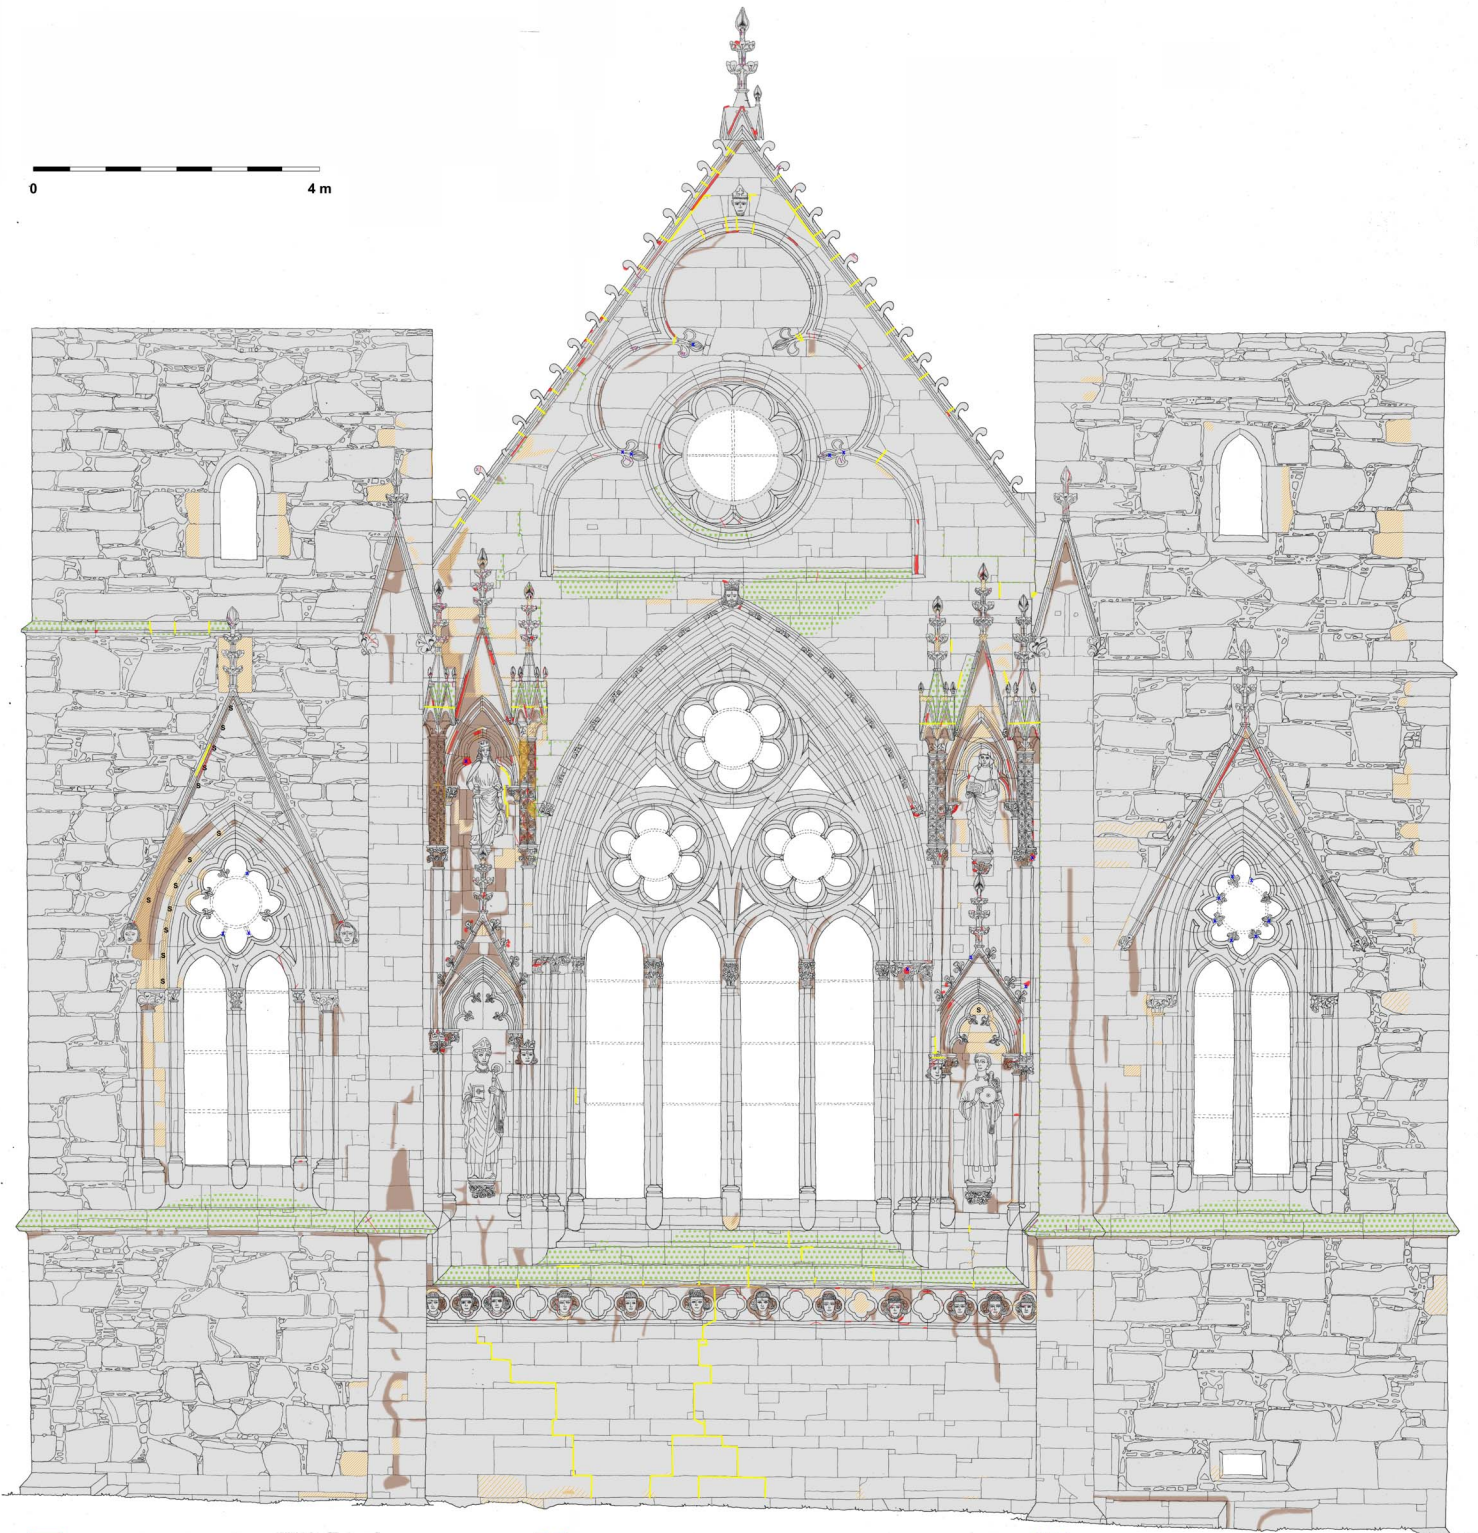
- Steinbortfall og steinsprekk
- Fugesprekk
- Steinforvitring - sterk

- ▨ Steinforvitring - svak
- Sorte skorper
- S Saltutblomstring

- Alger, lav og noe mose
- X Jerndybler
- Kobberkramper
