Atle Elverum, Edel Grindvold og Geir Magnussen:

GIPSAVSTØPNING AV DETALJER

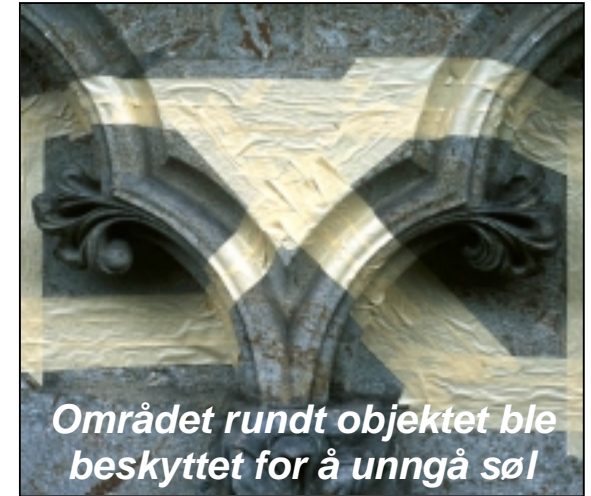
Området rundt objektet ble beskyttet for å unngå søl

Området omkring avstøpningsobjektet ble først tildekket med tape og plast for å unngå søl på murverket. Deretter ble objektet påført 2-3 strøk tapetklister utrørt i vann for å hindre at avstøpningen festet seg til steinen. Tapetklisteret fikk tørke i ca. ett døgn. I noen tilfeller førte dessverre denne prosessen til misfarging av steinen.

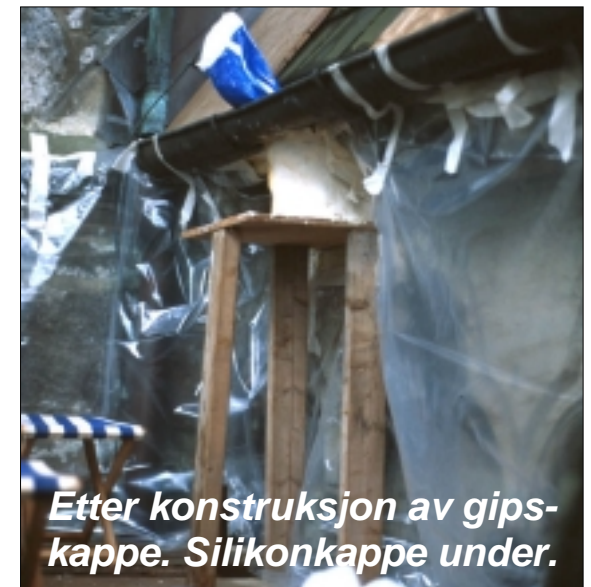
Etter konstruksjon av gipskappe. Silikonkappe under.

For å oppnå en stabil silikonkappe som beholder de riktige former, må denne støttes opp med en gipskappe omkring. For å lette dette arbeidet ble det også laget en forskaling av finér og lister omkring objektet. Etter at gipsen hadde herdet i ca. 2 timer kunne man skjære den opp i to deler og deretter trekke av silikonkappen med den negative formen til steindetaljen. I flere tilfeller ble dessverre delvis forvitrede steiner noe ødelagt av denne prosessen: Forvitrede overflater satt fast i silikonkappen og oppsprukke deler hadde en tendens til å falle av. Dette er et kjent fenomen, og viser at avstøpningsmetoden kan være uegnet for forvitret stein. Det kan imidlertid også være vanskelig på forhånd å bedømme om dette vil hende. Etter avsluttet

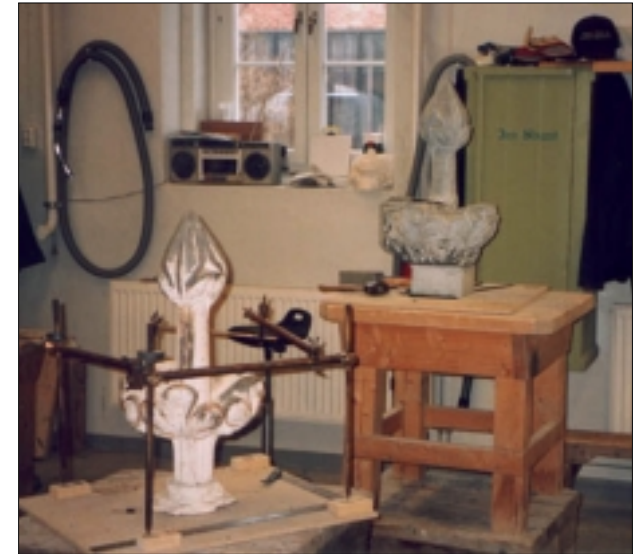
*Ferdig modellert gipsfial.
Formen blir overført til stein ved
hjelp av punkteringsapparat*

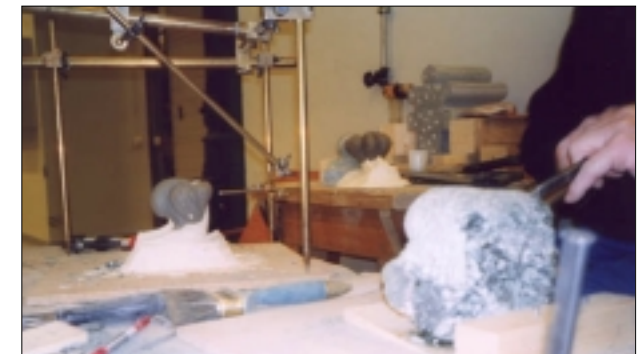
*Liten ornamentdetalj ferdig model-
lert og i ferd med å hugges*
