STEIN TIL RESTAURERINGEN OG STEINHUGGING

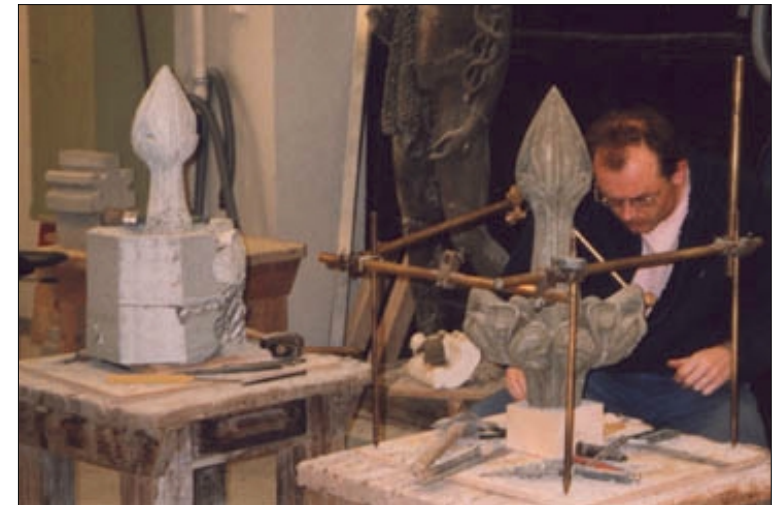
Diagrammet til venstre viser hvilke av restaureringsteknikerne ved NDR som hadde huggeoppgaver under prosjektet. Over: Trond Sæter er i ferd med å hugge en fial.

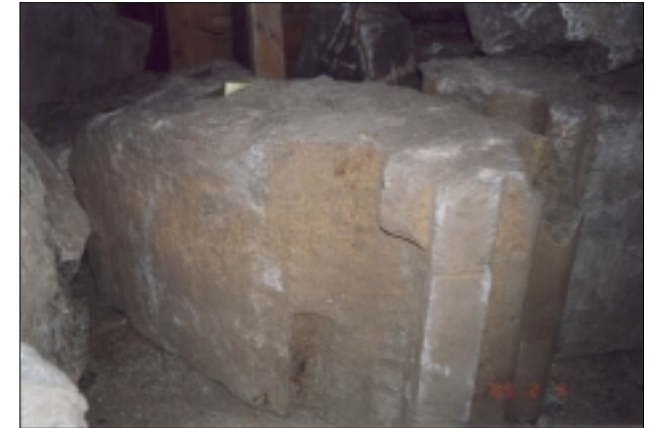
Profilstein fra østfronten lagret i løe på Ullandhaug.

I 1986 ble ca. 60 profilstein fra vinduet på østfronten skiftet ut med ny stein fra Kvikne. Steinene ble den gang ansett for å være i dårlig stand, men dette gjaldt stort sett bare den eksponerte overfaten. Steinene ble lagret i en løe på Ullandhaug utenfor Stavanger og har siden ikke vært gjenstand for hverken undersøkelser eller bruk.

Steinene viste seg å ha ganske mye sprekker og riss, men kunne brukes til rekonstruksjon av mindre objekter som krabber og blomster på profiler.

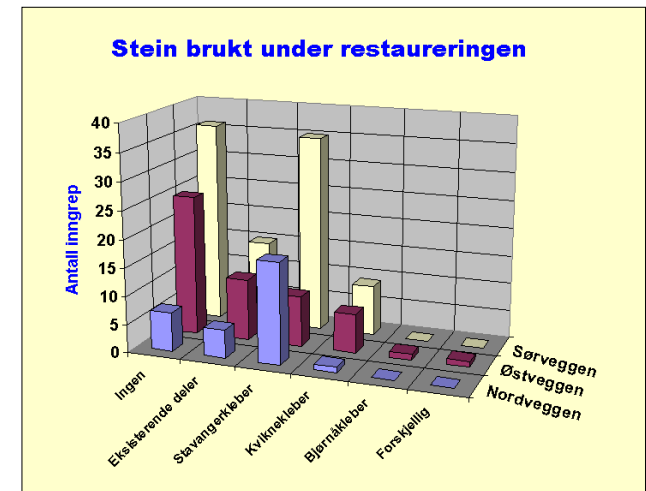
Diagrammet viser fordelingen av stein som ble benyttet til restaureringen. "Stavangerkleber" betyr gjenbrukt kleber (se teksten).

For NDR var det en utfordring å hugge den relativt skifrige kleberen. Også innholdet av karbonatmineraler og det faktum at steintypen generelt er inhomogen (se "Stein på Stavangerkoret" ved å gå til "HJEM"), gjorde huggingen vanskelig i begynnelsen. Etterhvert lærte man imidlertid å mestre steinen og den kom til å bli den mest brukte (i antall objekter hugget) under arbeidet. Dette kan ses på figuren under til høyre.

Som man ser av diagrammet på forrige side ble det ikke bare benyttet gjenbrukt "Stavangerkleber" under restaureringen. Kviknekleber ble spesielt benyttet til større objekter som f.eks. fialer, mens den største gruppen stein ble utgjort av såkalte "eksisterende deler". Dette er stein som holdt på å falle av ornamenter, eller som var falt av og ble gjenfunnet, og som senere bl.a. ble limt sammen og montert tilbake på plass.

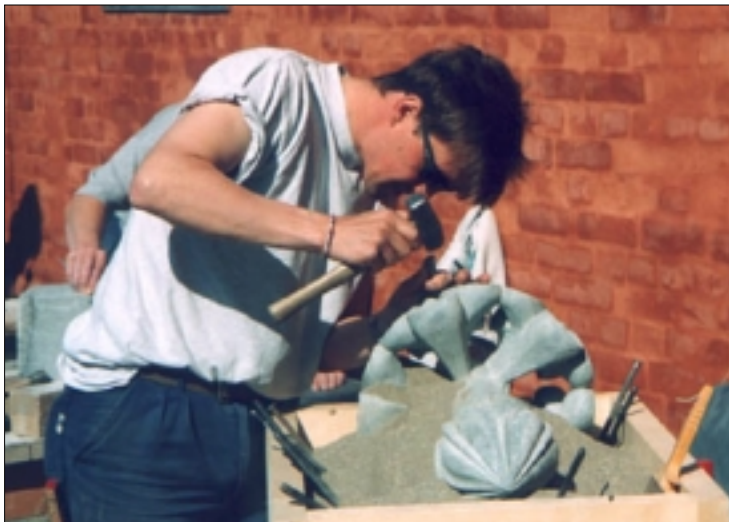
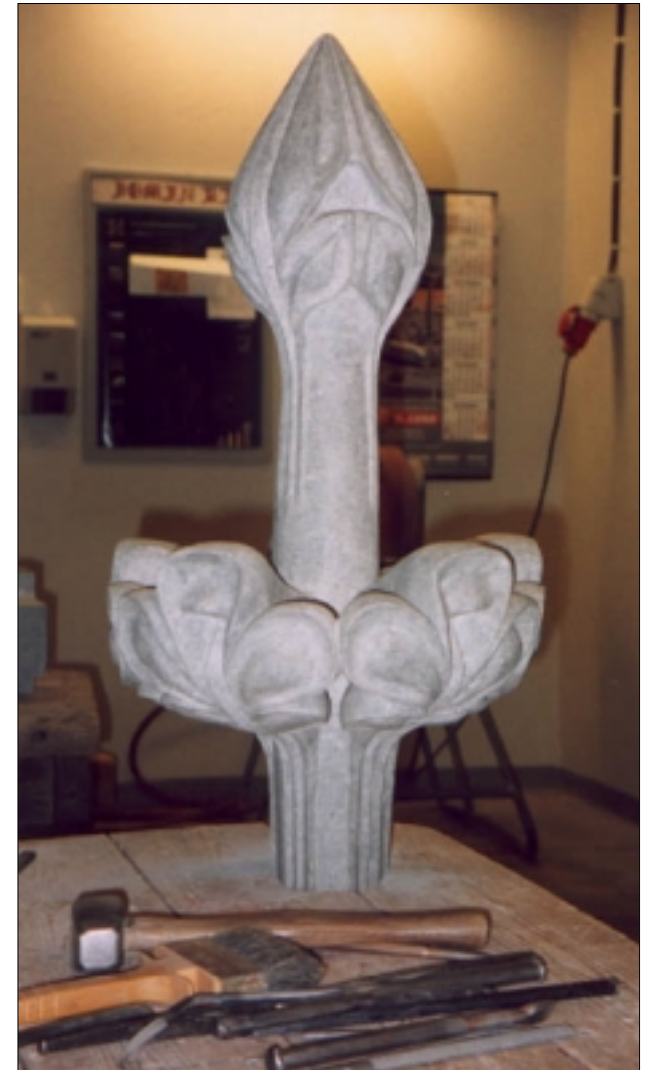
På bildet til venstre er Jan Strand i ferd med å hugge en fial ved NDR. Legg merke til at en "sandkasse" benyttes til å holde objektet på plass. Til høyre ser man den mer eller mindre ferdige fialen.
