STAVANGER DOMKIRKE Skadekart korets østvegg

Manuell oppmåling: Kristin Bjørlykke og Eva Stavsoien 1998 (Fialer etter oppm. 1920)

Kartlegging på fasaden: Per Storemyr 1998

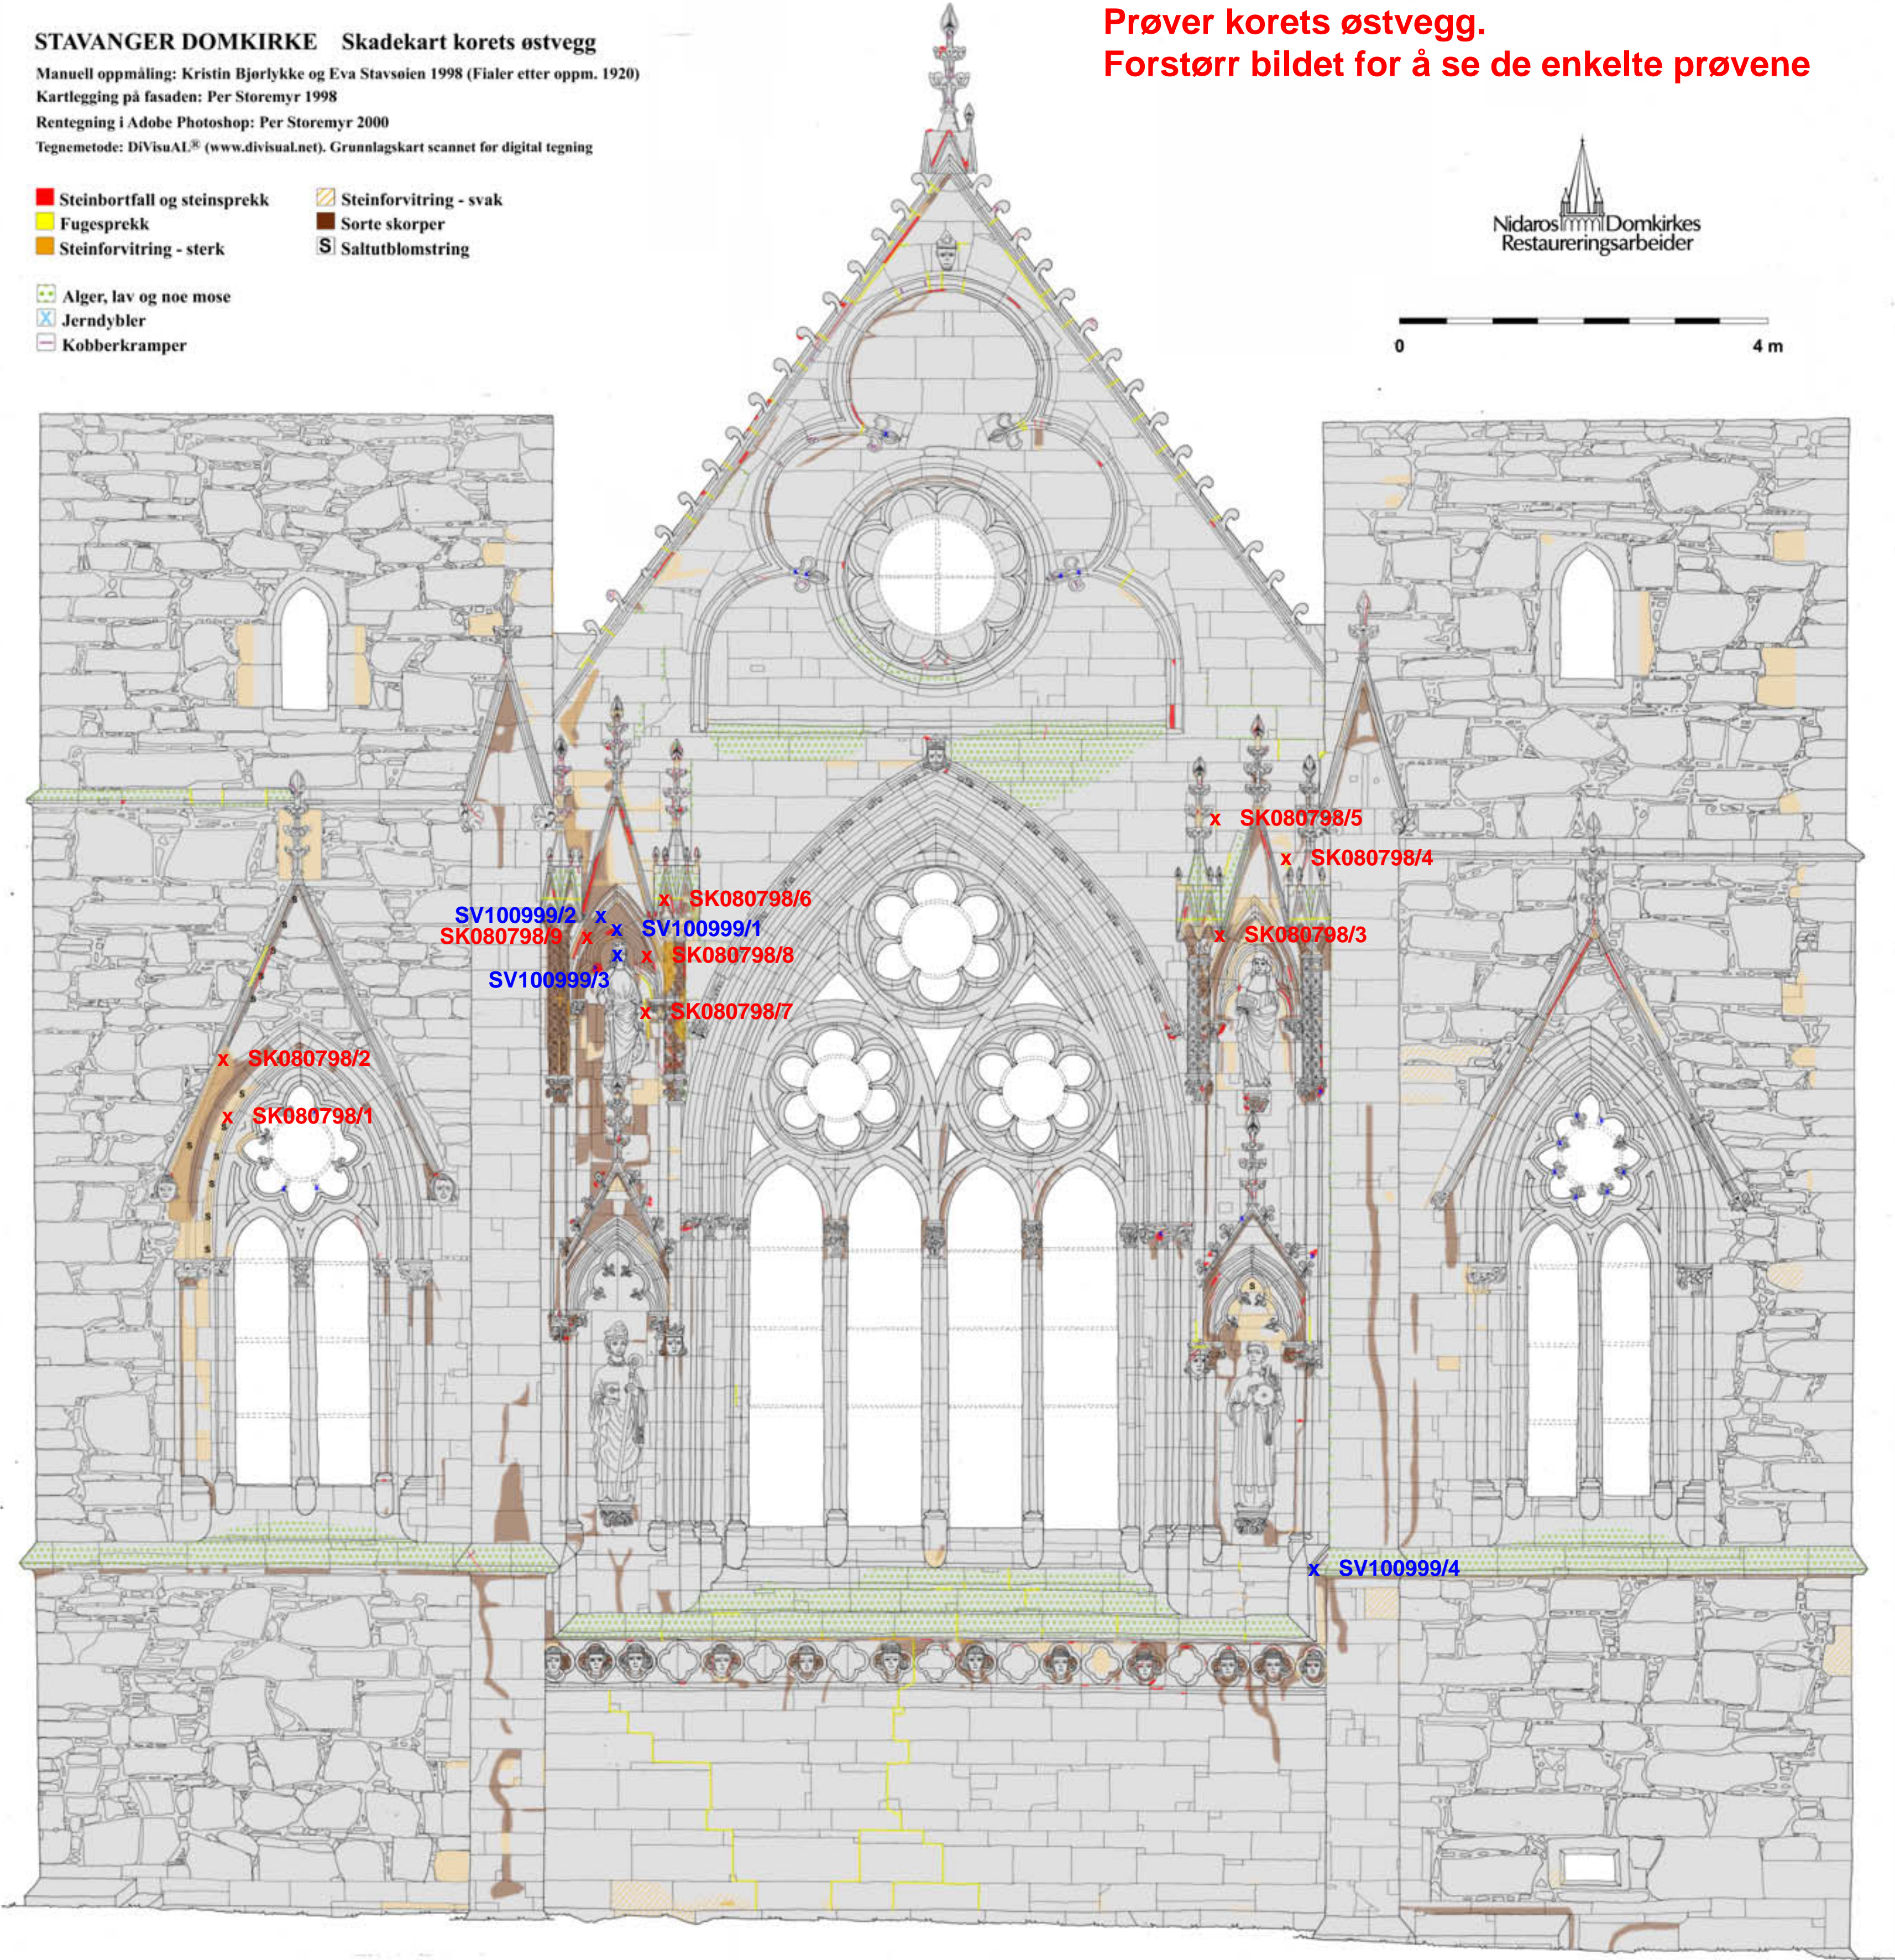
- Steinbortfall og steinsprekk

■ Fugesprekk

■ Steinforvitring - sterk
- ▨ Steinforvitring - svak

■ Sorte skorper

■ Saltutblomstring
- Alger, lav og noe mose

■ Jerndybler

■ Kobberkramper

Prøver korets østvegg.
Forstørr bildet for å se de enkelte prøvene
