Navn	Søre-Dyrsnes
Andre navn	Tømmervik, Førland
Fylke	Rogaland
Kommune	Haugesund
B.g.kart 1:50000	1113 I Haugesund (foreløpig)
B.g.kart 1:250000	Haugesund

Steintype	Kleberstein
UTM	869-978
Befaring	4.7.1998
Geol. undersøkelse	Ukjent (lite trolig)
Ark. undersøkelse	Ja, (se under)

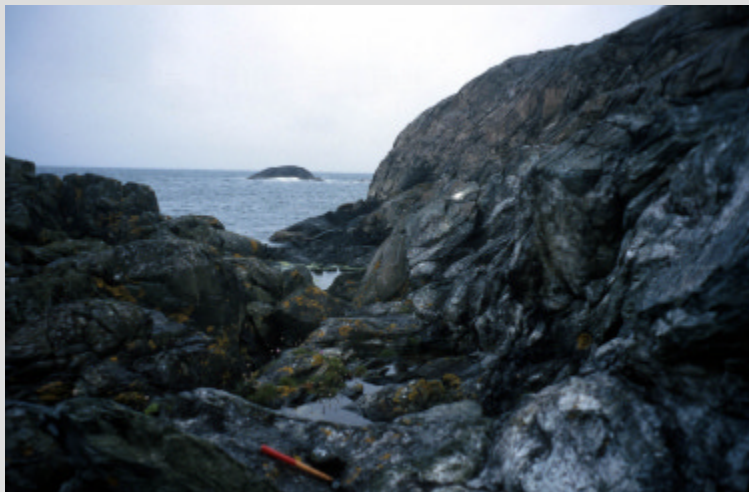
Steinbruddsområdet sett mot vest (PS 1998)

Helt åpent lende med svaberg og knauser. Bruddene ligger på begge sider av viken, 20 m mellom dem, men hovedbruddet er på nordsiden. Det er 50-60 m langt og stort sett konsentrert langs fjellsiden innenfor viken. Under her ligger det også fine, små kleberblokker. Kleberåren det er brutt på er her 2-5 m bred. På sørsiden er det en bratt skrent hvor det synes som om det har vært tatt ut stein.

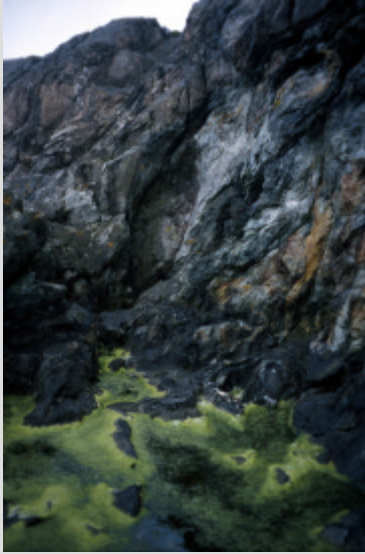
Tynn klebergang hvor det er tatt stein (PS 1998)

Type brudd	Flere	Hovedbruksperiode	Flere
Synlige uttaksspor/ historie	<p>Det finnes ikke mange uttaksspor til tross for at det må ha blitt tatt ut betydelige mengder stein. Dog kan man se eldgamle korte borhullsmerker, noe AMIS beskriver som en måte å ta ut kleberkar på. I tillegg finnes det spredte merker etter hakker. I den vestligste delen av bruddet der kleberåren etterhvert forsvinner inn i sideberg er det spor etter moderne brytning (lange borhull, tydelige sprengningsmerker). Det er tydelig at man har prøvd å følge den beste klebergangen så langt det har vært mulig uten å gå under jord.</p>		
Tipper	<p>Knappt observerbart, men i den østligste delen ligger en steinhaus som ligner en liten tipp.</p>		
Brukseksempler	<p>Ukjent, trolig har det vært tatt ut noen kleberkar, men det meste har kanskje gått til fiskesøkker/vevlodd. De beste blokkene som ligger igjen i hovedbruddet kunne ha vært benyttet som bygningsstein. Helt utelukket er det ikke at steinen kan ha vært brukt på f.eks. Avaldsnes kirke (en av steintypene på koret).</p>
