*Per Storemyr:*

## OVERSIKT OVER STAVANGERKORETS STEIN

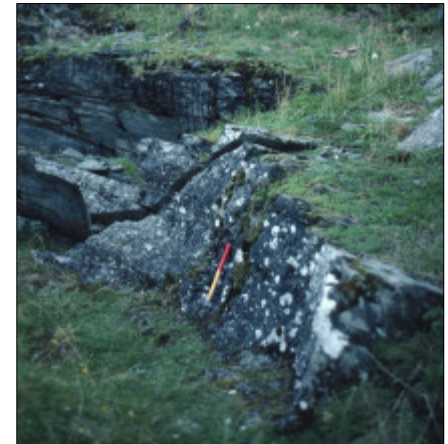
*Bruddkant på Ertenstein*

Den eneste steintypen vi med rimelig sikkerhet kan tolke opprinnelsen til (i middelalderen) er grønnskiferen fra Ertenstein på Rennesøy som først og fremst er benyttet på det romanske skipet. På koret finner vi steintypen rundt bruddsteinsmurverket under vindusbåndet på nord- og sørsiden og på enkelte deler av østfasaden, muligens gjenbrukt fra det romanske koret. Ubetydelige mengder av denne steinen kan ha vært benyttet også under restaureringen på 1800-tallet (Stige1997:43).

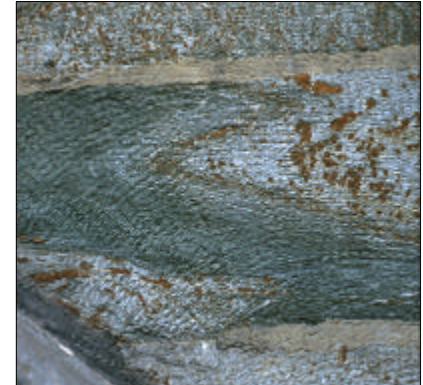
*"Stavangerkleber"*

Den viktigste klebersteinen som ble benyttet i middelalderen har vi kalt for "Stavangerkleber". Det er en "marmorert", lys kleberstein med årer og aggregater av karbonatmineraler som på grunn av lett oksydasjon står frem med et rødlig preg. Ofte kan vi finne sterkt grønne, klorittrike partier i steinen. Dette er helt normalt og sier oss bare at kleberstein er en svært mangfoldig bergart som kan oppvise store variasjoner i ett og samme steinbrudd.

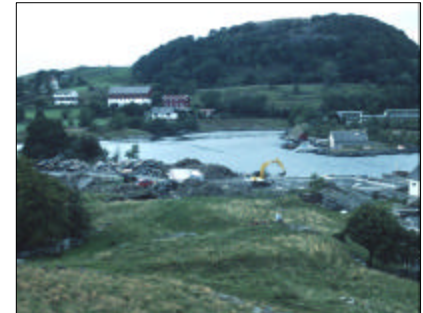
*Varaberg på Vestre Åmøy*

Hvor steinbruddet befinner seg er imidlertid en gåte. Det eneste gamle bruddet i regionen vi har funnet med stein som ligner "Stavangerkleber" er på Varaberg på Vestre Åmøy. Dette bruddet er relativt ukjent, nesten usynlig i terrenget og trolig for lite til at all kleberstein til domkirken kan være hentet her.

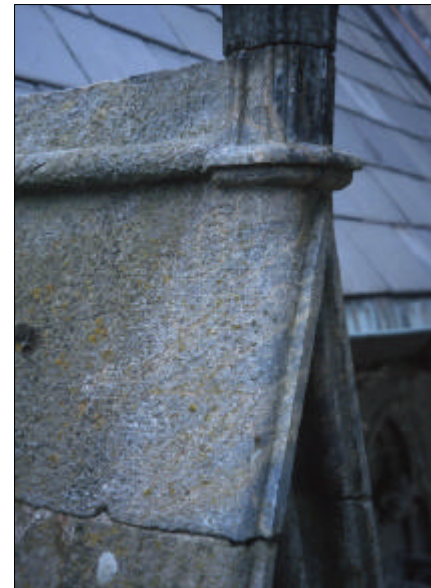
*Topp av hard kleber*

En hard, blålig klebervariant er forøvrig benyttet til utsatte detaljer som toppene på strebepillarene, og delvis også i nedre deler av murverket på østfasaden. Opprinnelsen til denne kleberen er også ukjent, men bruken av den viser at man i middelalderen var meget påpasselig med å velge ut riktig stein til ulike formål.

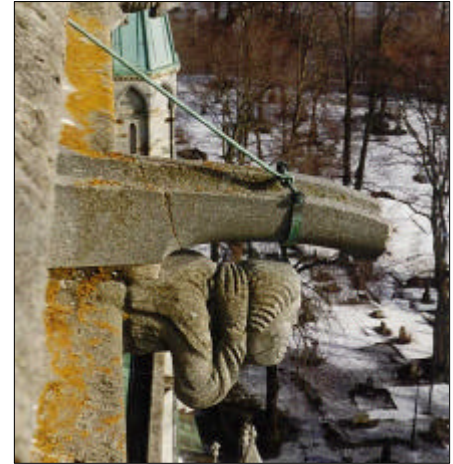
*Vannspyer av Bjørnåkleber på Nidarosdomens tårn*

Under restaureringen av mange dekorasjoner på 1920-tallet ble det stort sett benyttet en kleber som etter all sannsynlighet kommer fra Bjørnå ved Mosjøen. Dette var det viktigste bruddet brukt under gjenreisningen av Nidarosdomen - og det var i drift i 60 år mellom 1897 og 1957 (Storemyr 1997a). Hodet over sørportalen (Bispeportalen) ble også erstattet med et "Bjørnåhode" i 1957 (se også Stige 1997:60).

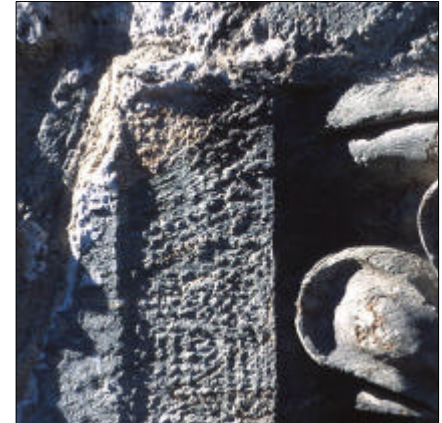
*Eksempel på etterhugging*

Ser man samlet på de utarbeidede steinkartene fra fasadene, skulle disse gi et godt bilde av både materialbruk og bygnings- og restaureringshistorien til Stavangerkoret. Flere temaer av bygningshistorisk interesse er imidlertid ikke kommet med, bl.a. den ekstremt omfattende etterhuggingen av stein under restaureringen på 1800-tallet. For å befri stein og dekorasjoner for kalk og lett forvitrede overflater, ble det nesten over alt enten benyttet hammer og meisel eller ulike pusse/slipe-redskaper (se også Stige 1997). Slik er dessverre altså størsteparten av den historien man kan lese ut av overflatene gått tapt, bl.a. svaret på spørsmålet om dekorasjoner var bemalt i middelalderen.
