Per Storemyr:

BESKRIVELSE AV HVER ENKELT STEINTYPE

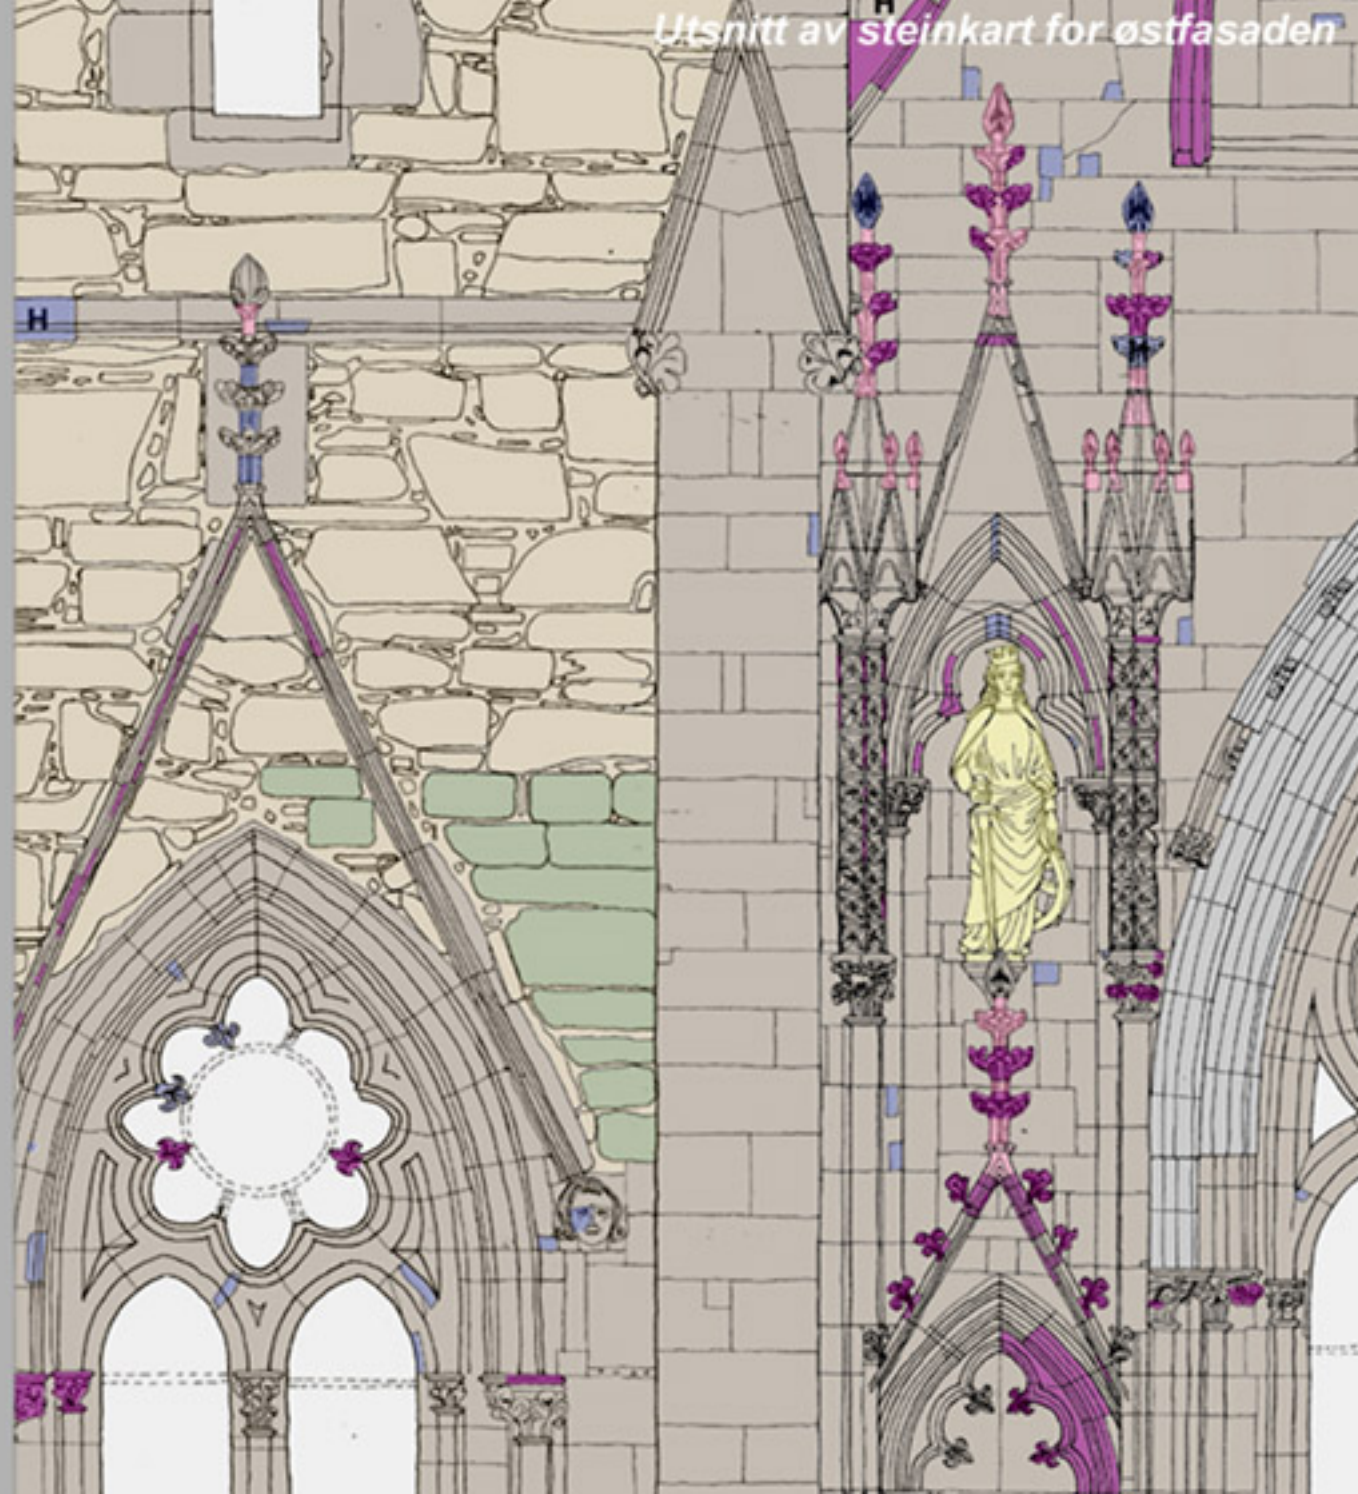
-   Grønnskiifer (MA)
-   Stavangerkleber (MA)
-   Diverse kleber (1870)
-   Spraglete kleber (1870)
-   Bjørnåkleber (1920)
-   Metasandstein (?) (1962)
-   Kviknekleber (1986)
-   H Hard, blålig/grålig kleber
-   Bruddsteinsmurverk (MA)

MA = Middelalder

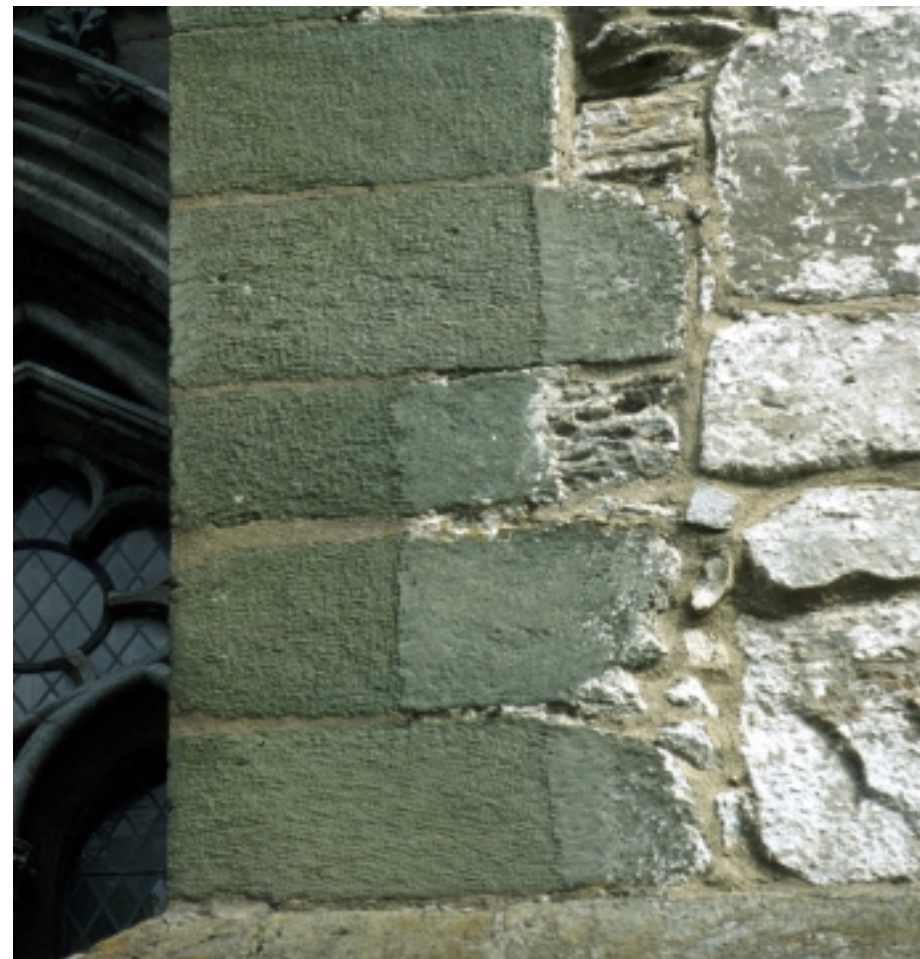
Til tross for sin utpregede skifrichet er grønnskiferen en god og bestandig bergart hvis den er satt inn i murverket på "liggen" (horisontalt). Slik er det stort sett på domkirken

*Hjørnekvadre av grønnskifer på søndre kortårn.
Deler som ikke lå under kalkpuss er etterhugget
omkring 1870.*

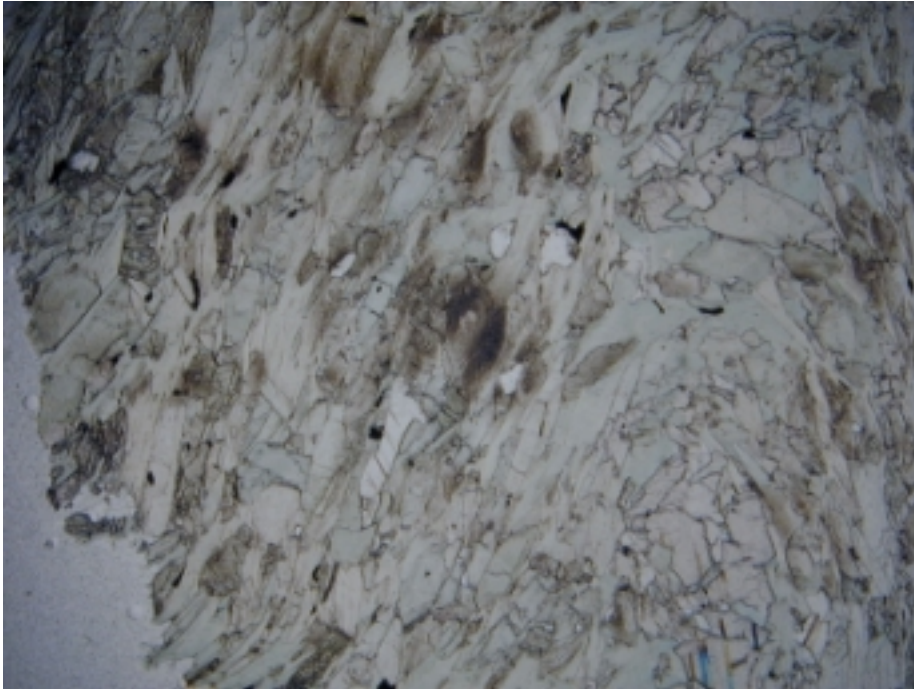
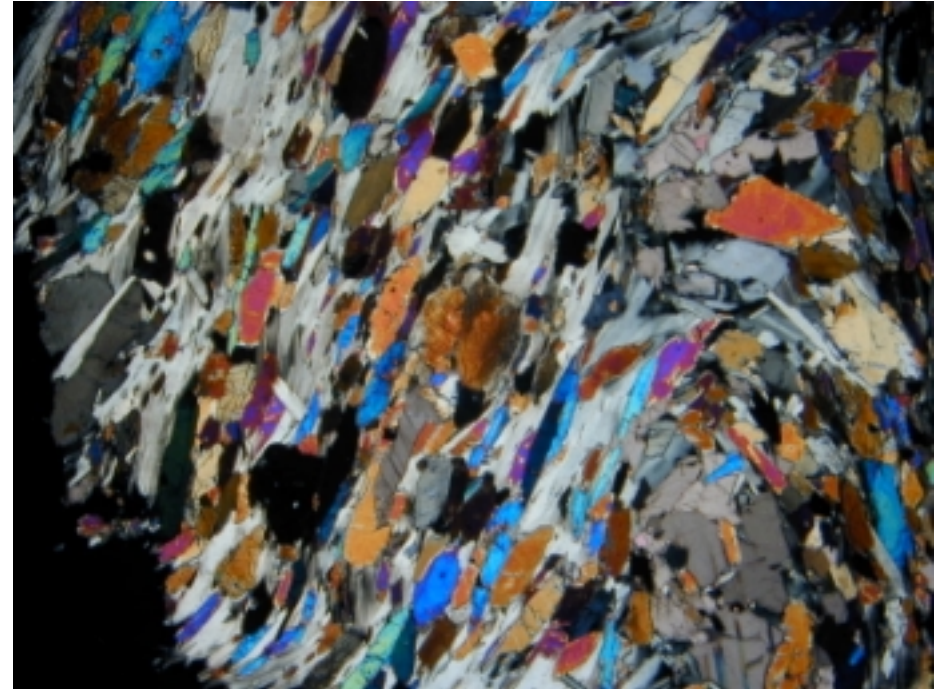
Prøve fra Ertenstein steinbrudd (ER1), normalt lys, bildebredde ca. 4,5 mm

Ertenstein grønnskifer består hovedsakelig av amfibol (fargerik på det høyre bilde), kloritt (grønnlig på det venstre bilde) og karbonat-aggregater (grå på det høyre bilde).

Samme som til venstre, men i polarisert lys

Bergarten har en meget utpreget foliasjon og i steinbruddet kan man se at den har tett med små "folder" (se også bildene). Dette folde-mønsteret er ikke utpreget på domkirken.

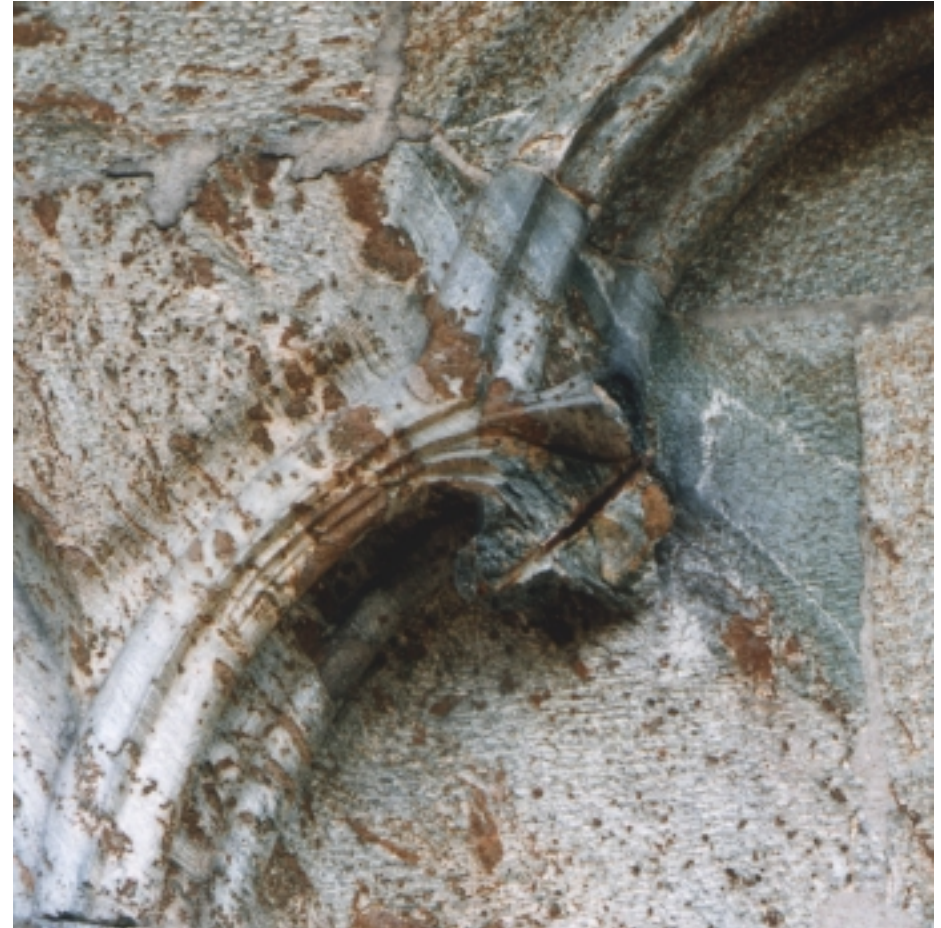
Kleber er en omvandlet dypbergart og på Stavangerkoret finnes den i varianter fra lys grå med årer og aggregater av karbonatmineraller, til sterkt grønne typer. Førstnevnte inneholde store mengder talk, mens sistnevnte har kloritt som hovedmineral. Flere varianter er også hardere og blå. Disse typene er spesielt benyttet på værutsatte steder.

Stavangerkleber på sørsiden av koret. Vi ser at lyse partier med rustbrune karbonatårer finnes i stein som også har grønne partier

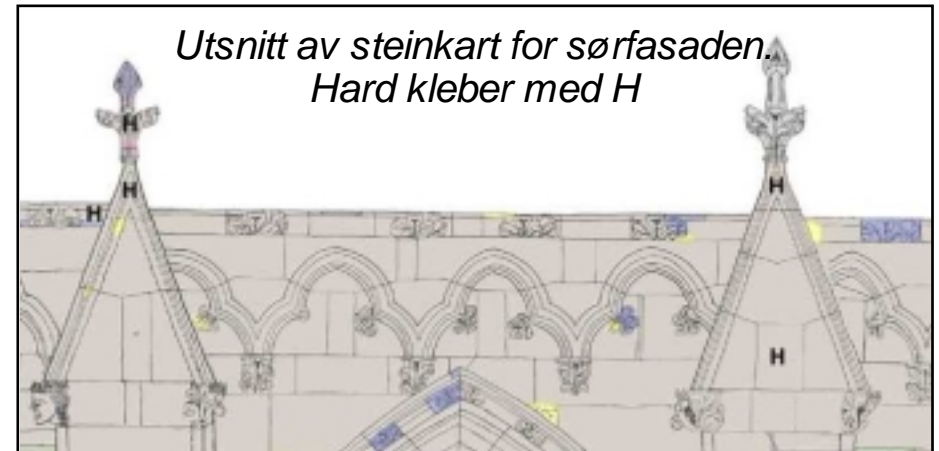
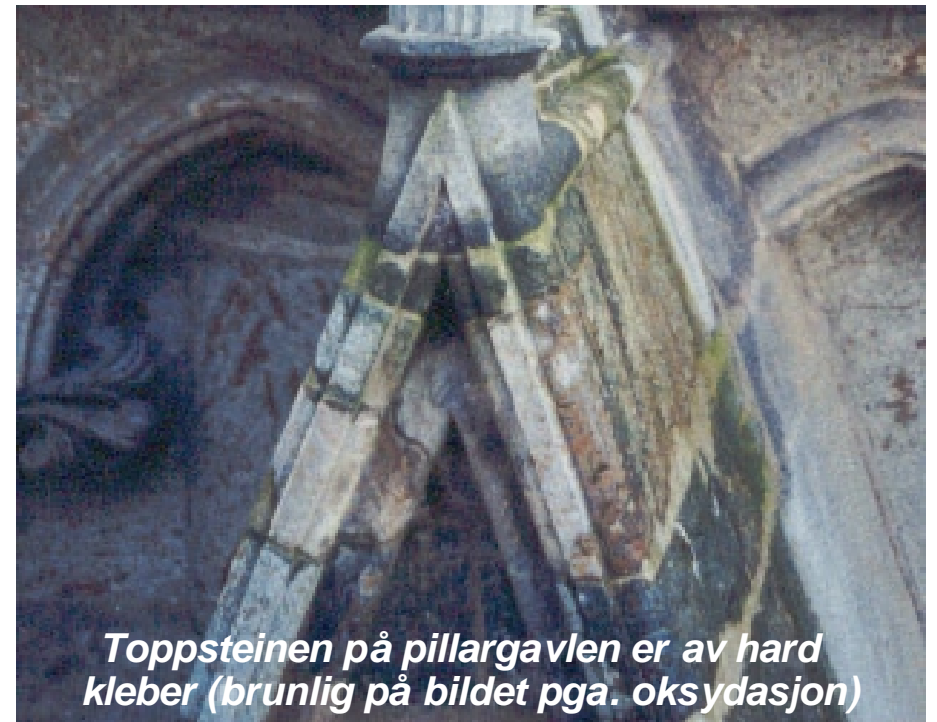
"Hard kleber" er benyttet som betegnelse på en eller flere klebertyper som er entydig hardere enn den normale, myke "Stavangerkleber". Disse steinene ble stort sett benyttet i middelalderen til utsatte detaljer som toppsteinen på pillargavlen under til høyre (N). Kartutsnittet til høyre viser en del av steinkartet for sørfasaden og vi kan se at den harde kleberen (H) også befinner seg på et par andre steder enn i pillargavlene.

Også til sokkelstein og i de nedre partier av pillarene på østfasaden finner vi steintypen. Dette viser at man i middelalderen korrekt anså denne steinen for "sterkere" enn "Stavangerkleberen".

Steintypen det er snakk om er sannsynligvis en kleber som grenser til serpentinit, dvs. med mye serpentin. Den har også et åremønster av karbonatmineraler som er typisk for mange serpentinitter.

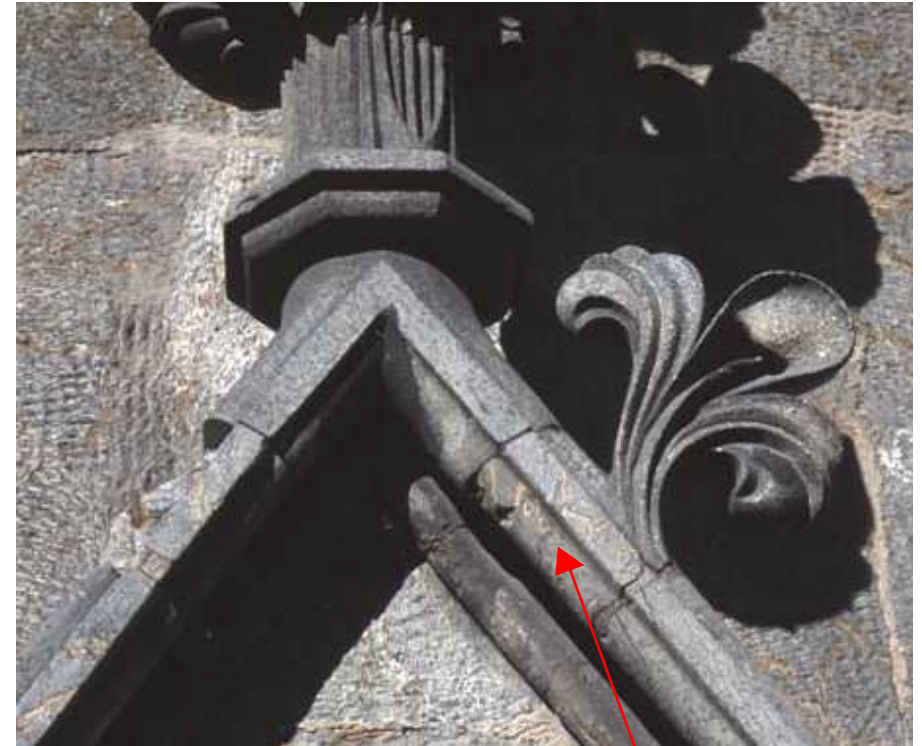
"Diverse kleber" er en samlebetegnelse på stein som antas å være satt inn under restaureringsarbeidene omkring 1870, men som ikke lett lar seg skille fra den vanlige "Stavangerkleber" fra middelalderen, eller fra den hardere typen kleber også benyttet i middelalderen.

*Fra Østfronten:
Diverse kleber er blå,
spraglete kleber (se
neste side) er fiolett,
mens Bjørnåkleber (se
senere) er rosa. Alle
disse steintypene er
benyttet under
restaureringer.*

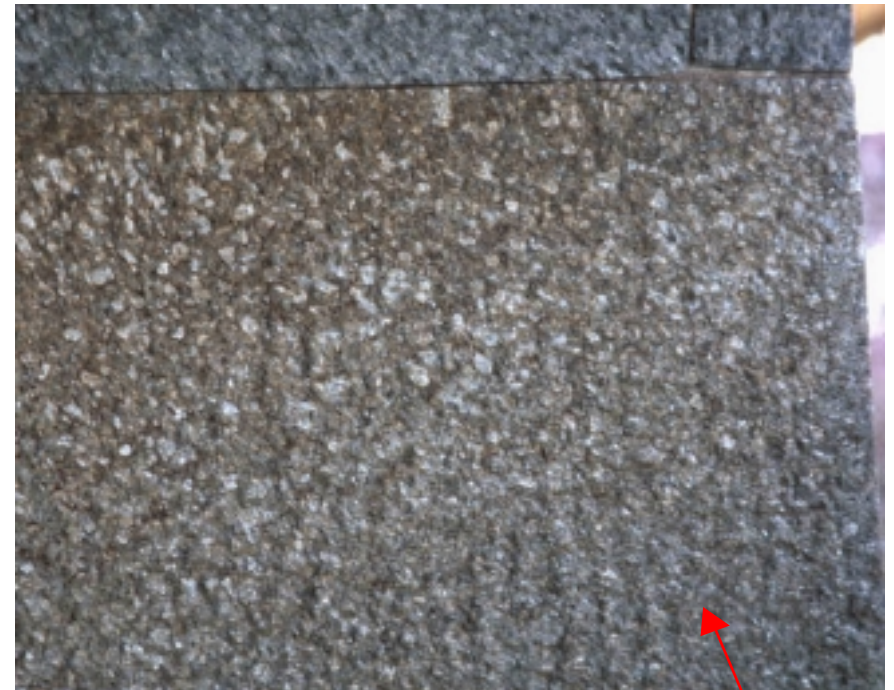
Bruken av den såkalte "spraglete kleberen" ser ut til å være begrenset til restaureringsarbeidene omkring 1870 - sett ut fra det forhold at den er benyttet til alle de nye hodene under vinduet på østfronten. Dette betyr at steintypen kan benyttes som en god indikator på hvilke arbeider som faktisk ble utført på denne tiden.

Steinen er svært karakteristisk - den er relativt hard, grålig/grønnlig og spettet med fullt av hvite korn - trolig en blanding av talk og karbonat.

Spraglete kleber (fiolett) satt inn omkring 1870 på østfronten.

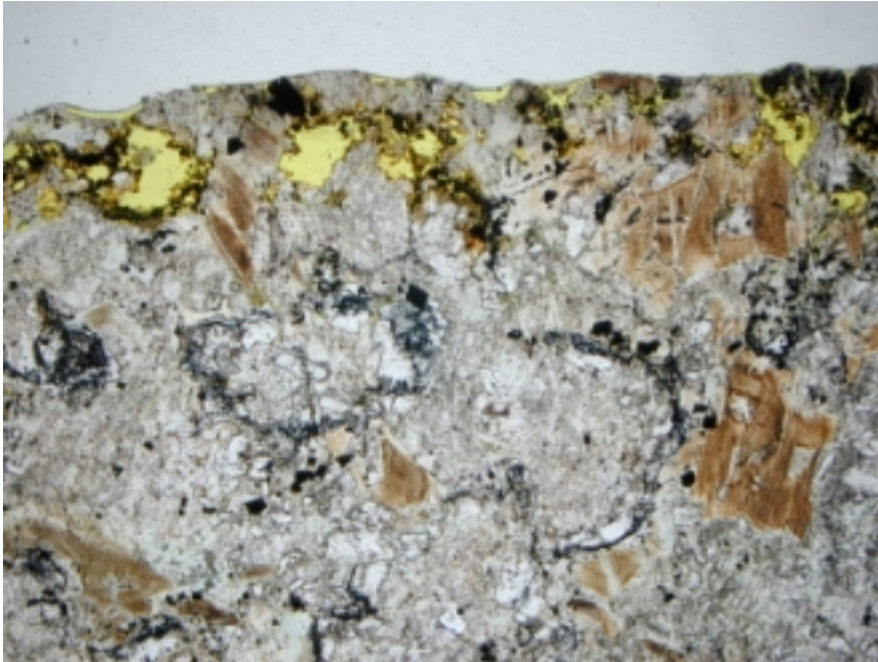
Spraglete kleber fra nedfalt bit på Østfronten (prøve SK 10). Normalt lys, bildebr. 2,2 mm

Strukturen til den spraglete kleberen er helt ulik Stavangerkleberen. Den har en finkornet grunnmasse av talk, i hvilken det "svømmer" spredte korn av karbonat (helt lyse til venstre). Dessuten finnes det større aggregater av et

Samme som til venstre, men i polarisert lys

mineral som tolkes som amfibol (tremolitt? - brunt til venstre). De svarte "ringene" består hovedsakelig av magnetitt og viser trolig grensen til et opprinnelig mineral som nå er omdannet, f.eks. pyroksen. De gule feltene er utforvitrede hull i overflaten.

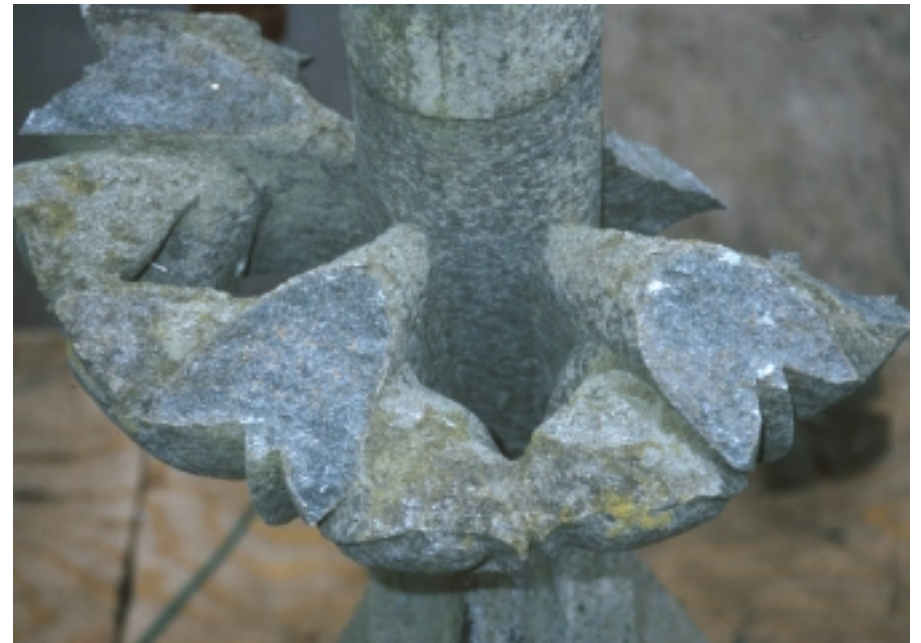
Bjørnåkleber forvitrer lett, noe vi kan se på denne fialen fra 1920 på sørfasaden

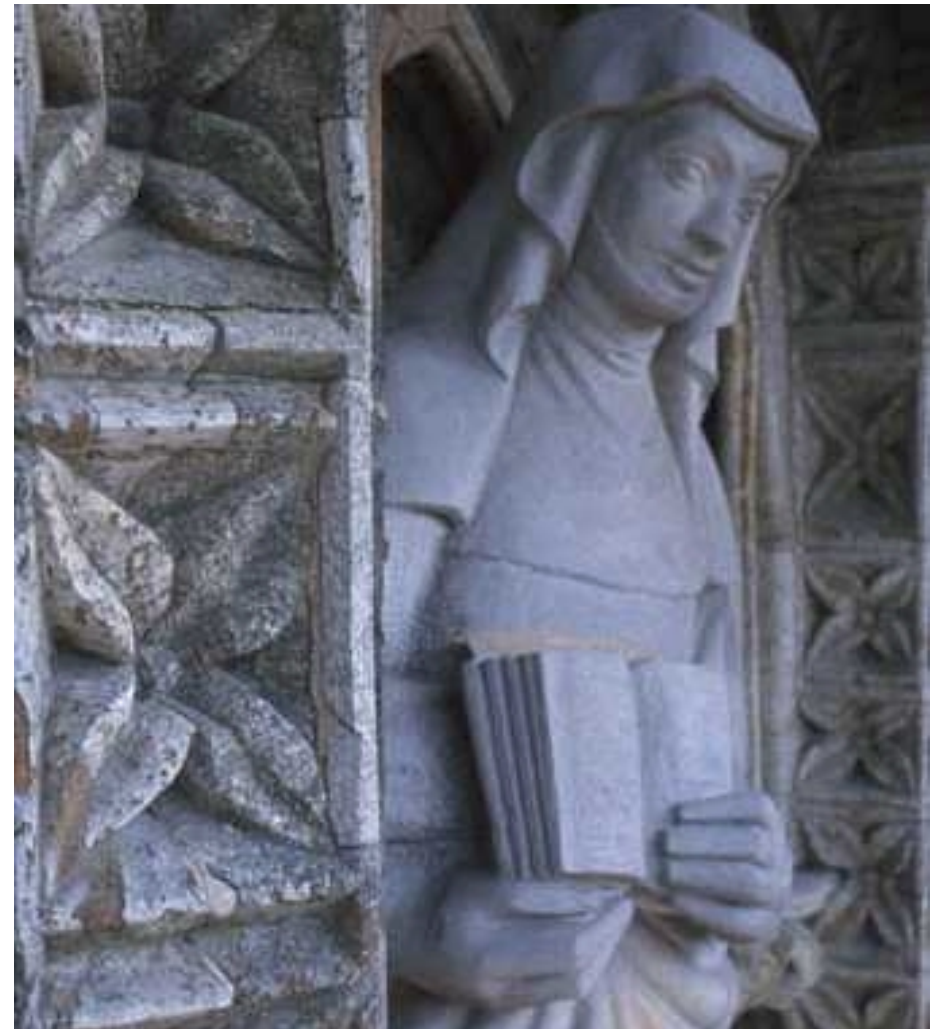
Tidligere ble det antatt at Stinius Fredriksens skulpturer fra 1962 på østfronten ble hugget i Kviknekleber (se neste side). Ved nærmere ettersyn ser det imidlertid ut til at en annen steintype er blitt benyttet. Det dreier seg om en kompakt, lys grå stein av ukjent opprinnelse. Den virker å ha huggeegenskaper omtrent som en hard kleber.

En grov analyse av en prøve med pulver skrapet av fra overflaten (SV100999/4) viser at steinen består av store mengder marmor, noe kvarts og endel kloritt, samt opake mineraler. Utseende tyder på at det dreier seg om en metamorf sandstein - en metasandstein, men den grove analysen nevnt over viser at dette kanskje ikke er tilfellet likevel. Kanskje det dreier seg om en kunststein?

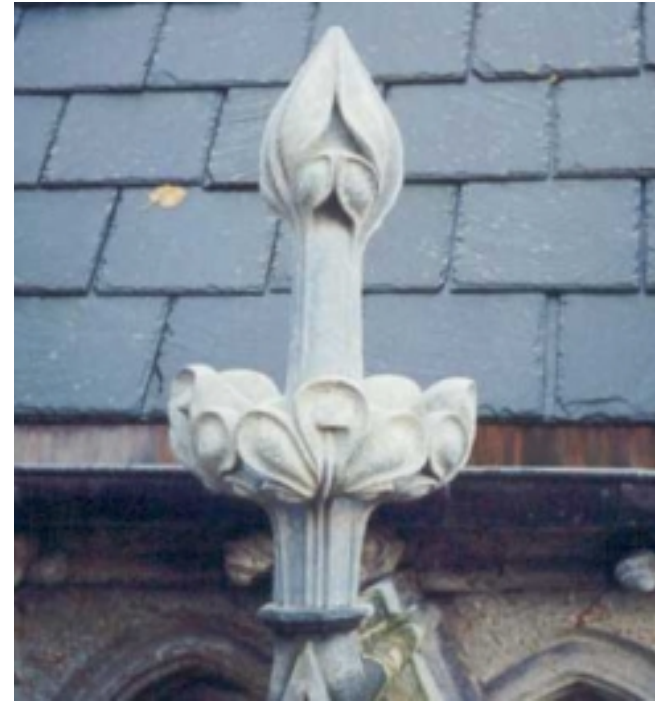
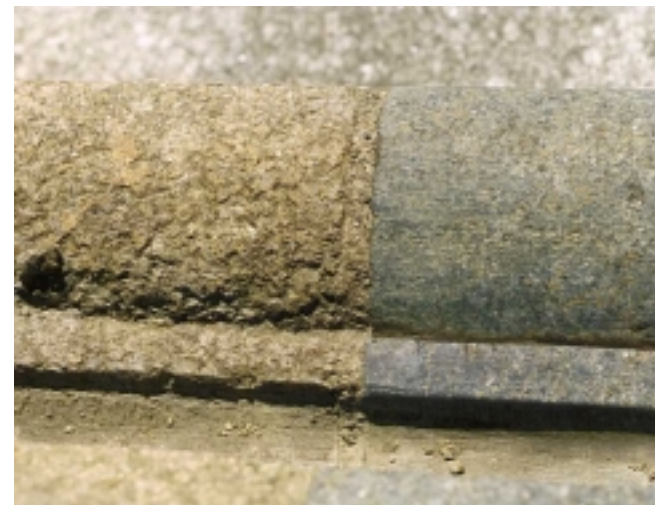
Bildene viser en ny topp av lys Kviknekleber på nordsiden av koret (1998) og forskjellen mellom lys og mørk Kviknekleber på Nidarosdomen. Vi ser at den lyse forvitrer mye sterkere enn den mørke.
