Stavanger domkirke

Nordveggen
To midtre felt oppe

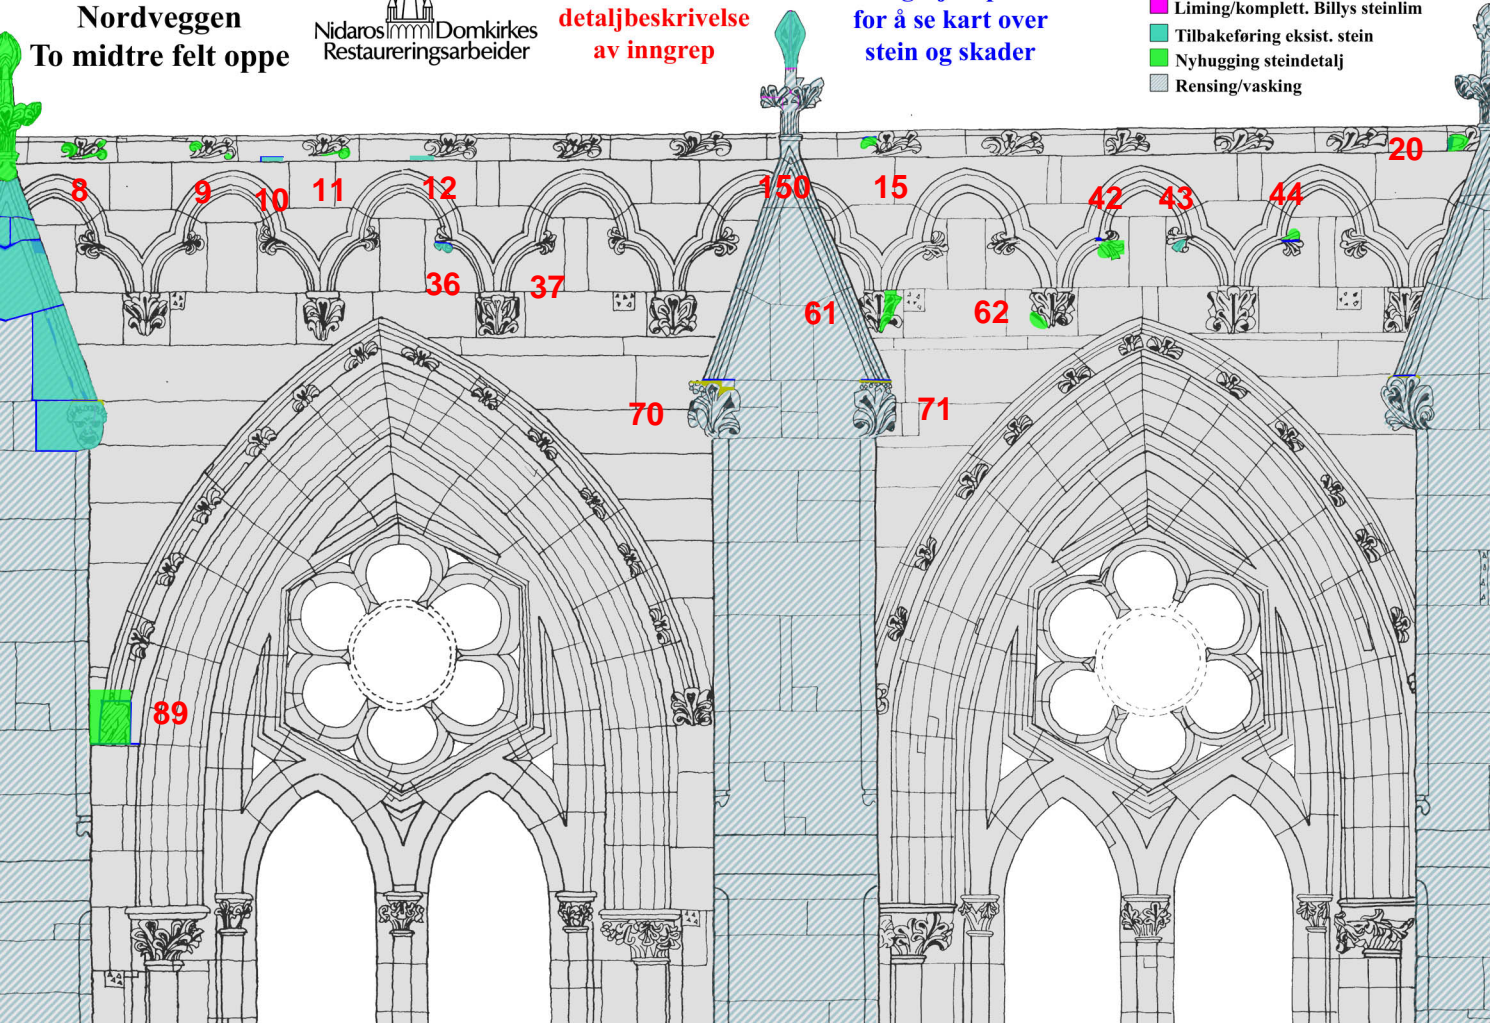
- Restaureringsinngrep
- Blybeslag
 - Fuging/komplettering kalkmørt.
 - Liming/komplett. Billys steinlim
 - Tilbakeføring eksist. stein
 - Nyhugging steindetalj
 - Rensing/vasking

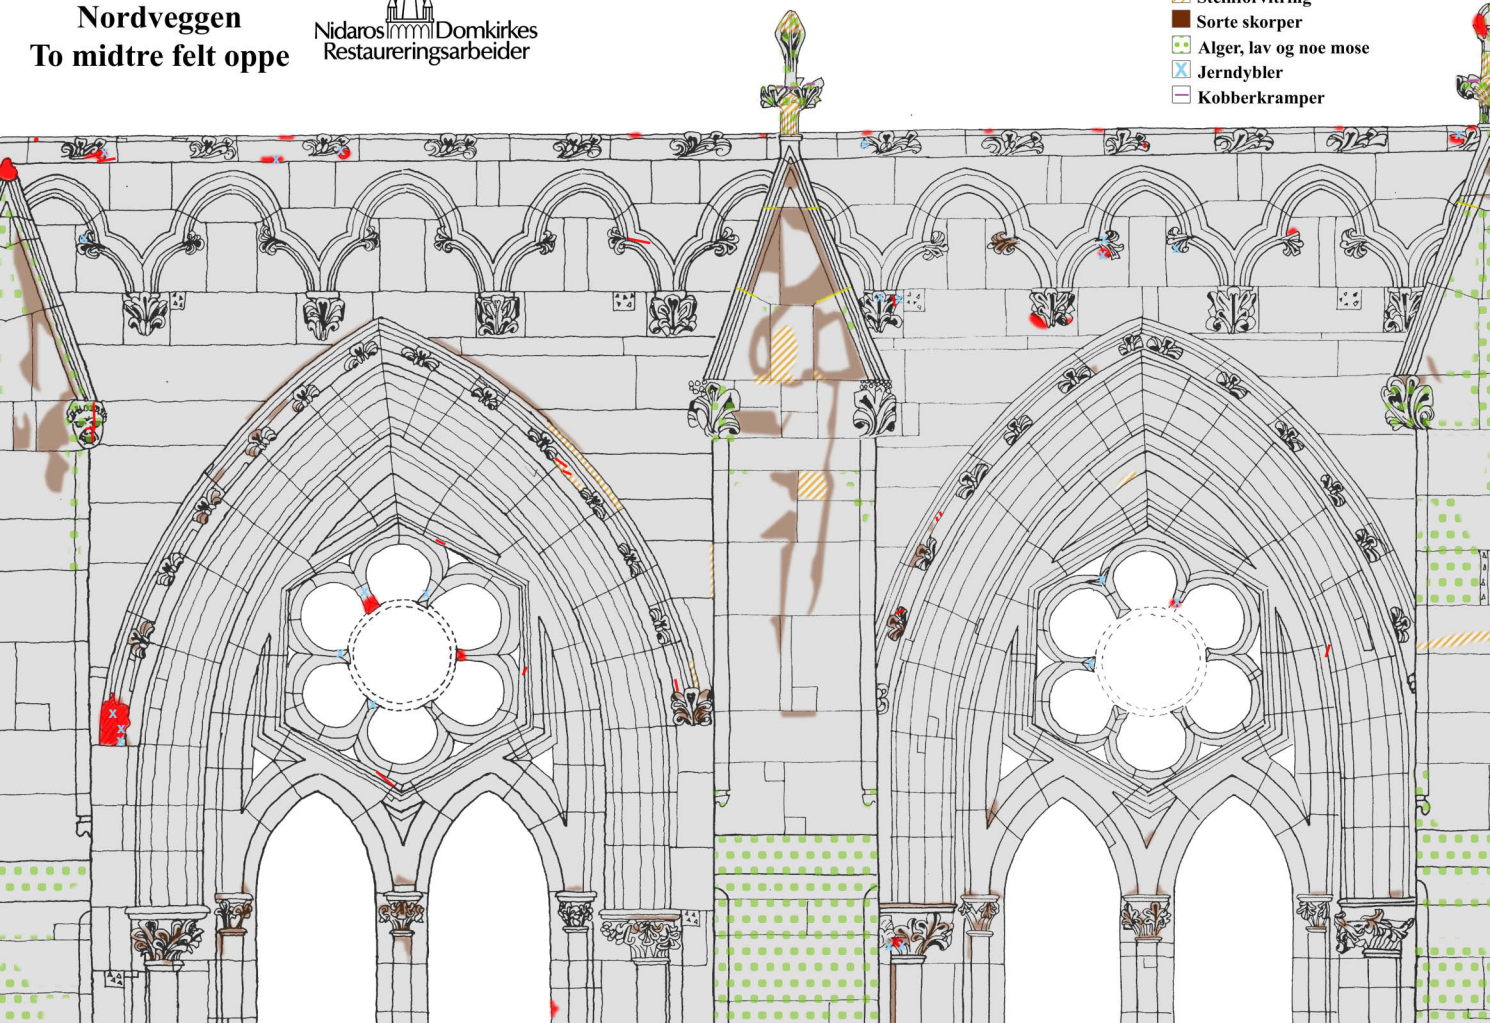
- Skader**
- Steinbortfall og steinsprekk
 - Fugesprekk
 - Steinforvitring
 - Sorte skorper
 - Alger, lav og noe mose
 - Jerndybler
 - Kobberkramper

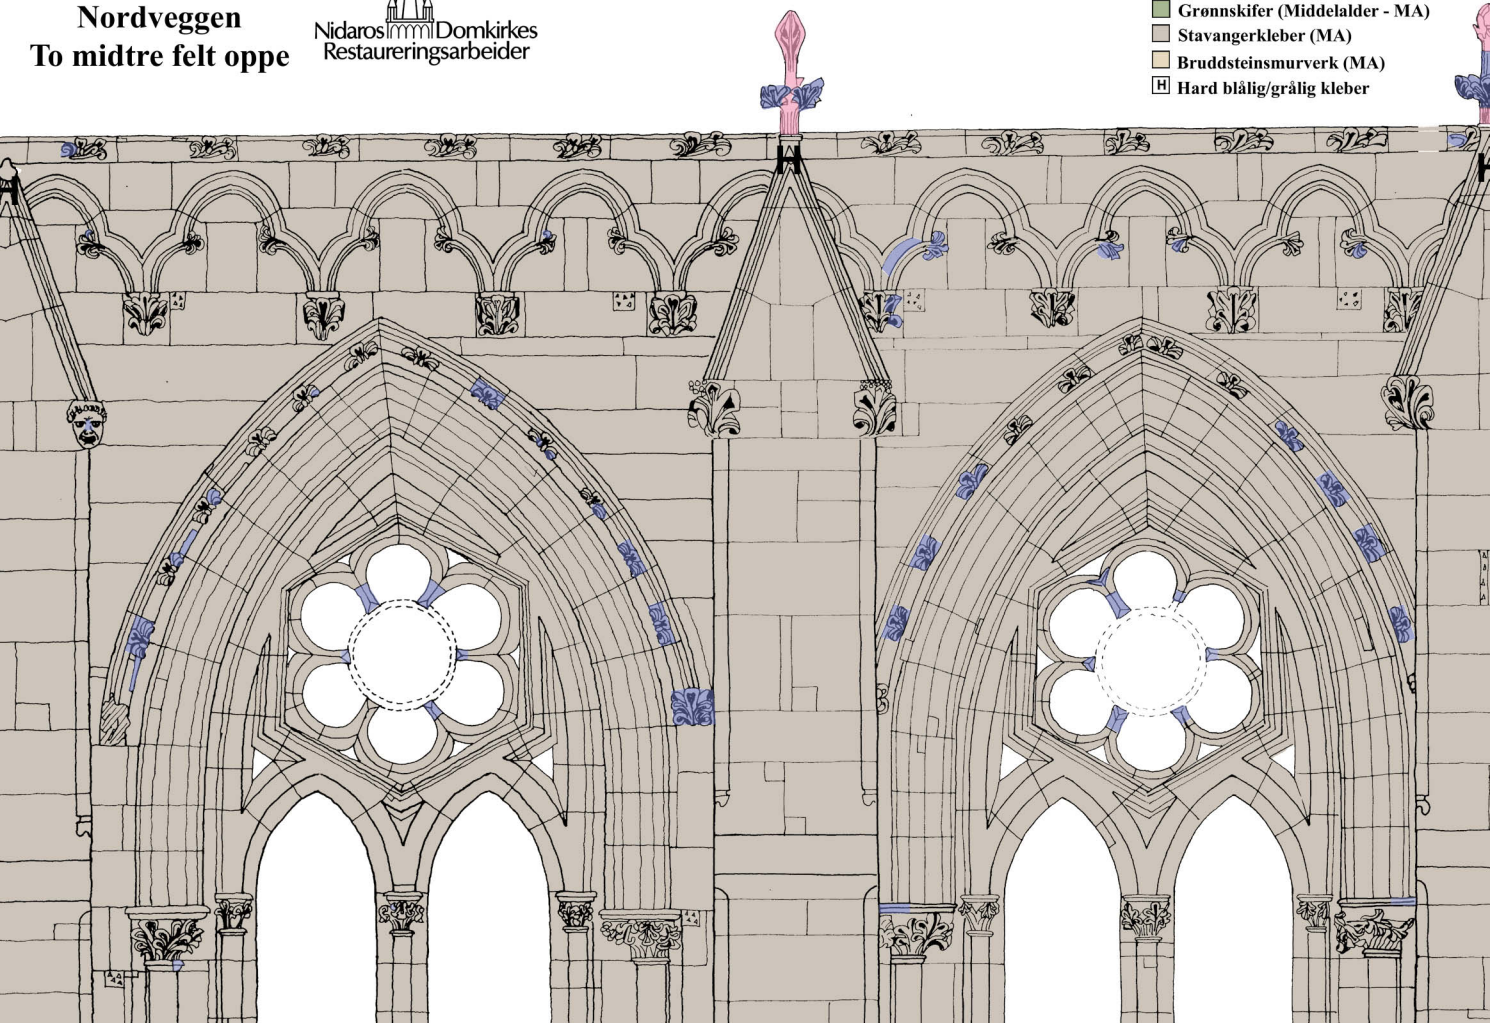
- Steintyper
- Bjørnåkleber (1920)
 - Diverse kleber (1870)
 - Grønnskifer (Middelalder - MA)
 - Stavangerkleber (MA)
 - Bruddsteinsmurverk (MA)
 - Hard blålig/grålig kleber
