Vegg: **Korets nordvegg**

Detalj nr.: **129**

Middelalder, rest. senere

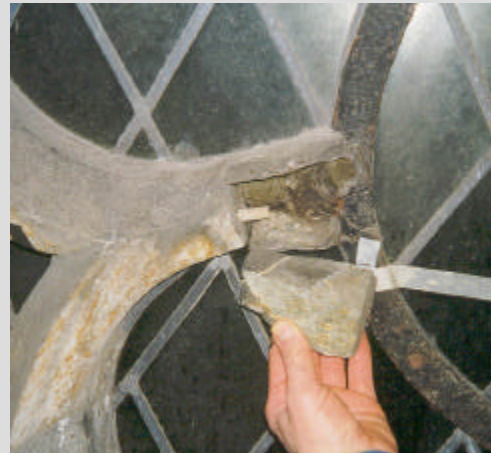
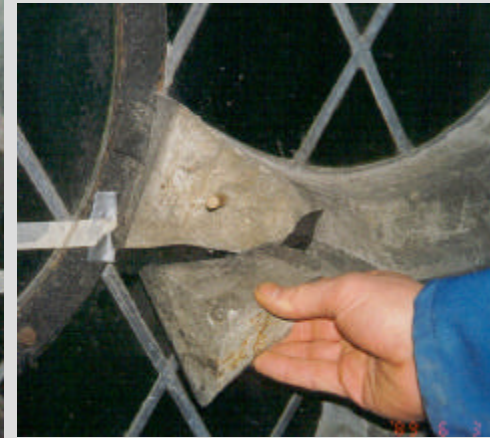
Tidligere restaurert - dyblet med tredybler og festet med sementbasert masse som var oppsprukket.

Begge bildene viser tilstand før restaurering/påliming
t.h.: østre del
t.v.: vestre del
Legg merke til tredybel!

Østre og vestre spiss ble limt fast med steinlim
Tredybler var i så god stand at disse fikk stå som de var

Stein før:	Stavangerkleber
Stein brukt:	Eksisterende deler
Hugget:	Ingen
Gipsavst.:	Nei
