Vegg: **Korets nordvegg**

Detalj nr.: **149**

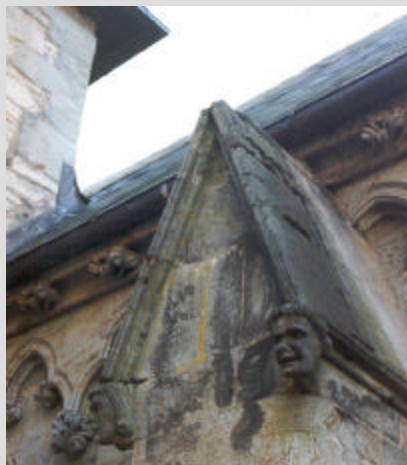
Før/under restaurering

Del manglet

Hele toppen manglet
Erstattet med rekonstruksjon av de andre toppene på nordsiden
Murt med kalkmørtel
Limt med steinlim
Dyblet med 3 mm syrefast stål

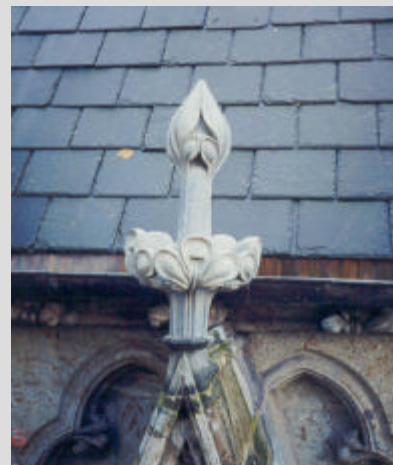
Etter restaurering

Stein brukt: Kviknekleber

Hugget: Ved NDR
