Vegg: **Korets nordvegg**

Detalj nr.: **150**

Middelalder, rest. senere

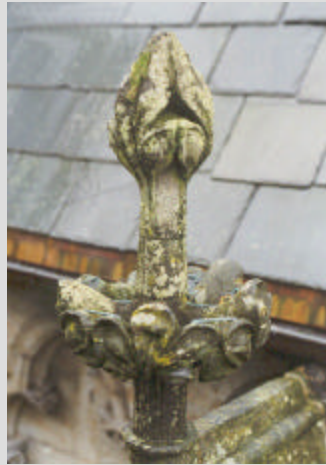
Før/under restaurering

Oppsprukken stein, alge, mose og lav
Fialen ble delvis demontert. Bruddflatene og andre overflater ble
rengjort
Deler limt sammen med steinlim
Montert tilbake med steinlim
