Vegg: **Korets nordvegg**

Detalj nr.: **48**

**Middelalder**

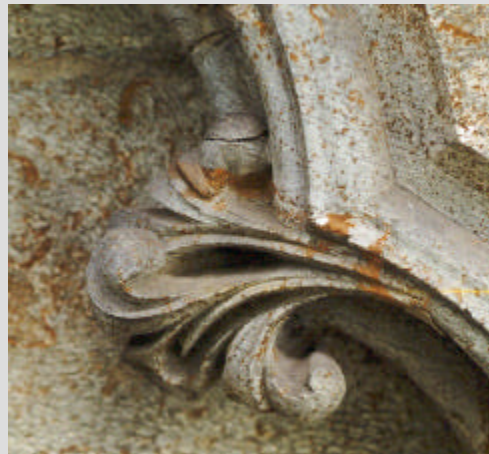
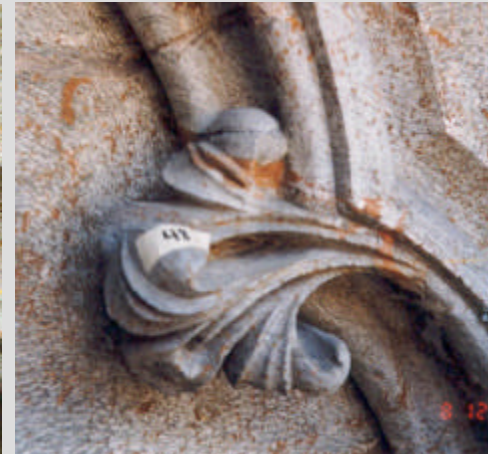
Brudd i steinkløv  
Bruddflate renhugget i øvre del av ornament  
Ny del tilpasset  
Limt med steinlim

**Stein før:** Stavangerkleber

**Stein brukt:** Stavangerkleber

**Hugget:** På stedet
