Vegg: **Korets nordvegg**

Detalj nr.: **68**

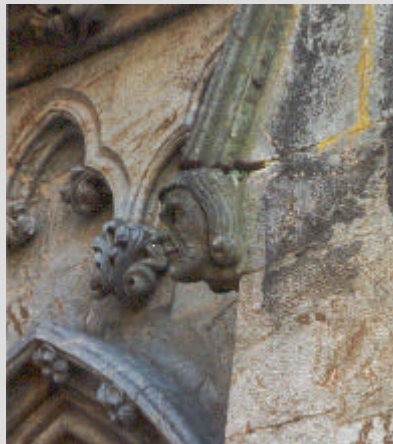
Før/under restaurering

Tilstand: åpne fuger, alger, mose og lav
Fuge over hodet ble saget ut.
Beslag av bly ble montert og tilformet
Fuget igjen med kalkmørtel
Renset for lav/mose/alger med børste og vann
