Vegg: **Korets nordvegg**

Detalj nr.: **69**

Alder:

Middelalder, rest. senere
Klikk på bilde for forstørrelse

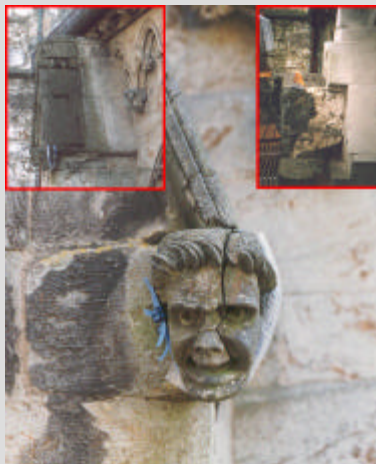
Før/under restaurering

Åpen naturlig kløv i stein (ingen rustende dybler). Tidligere restaurert (1870, deler i ansiktet, bl.a. nesen). For restaurering av hodet var det påkrevet å demontere pillargavlen. Ved demonteringen ble det funnet et steinhuggermerke på hodesteinens bakside.

Hodet ble limt sammen igjen med steinlim, mens dette og steinene i pillargavlen ble gjenmontert og fuget med kalkmørtel. Ødelagte profiler i pillargavlen ble dessuten rekonstruert med kalkmørtel (armert med syrefast stål). Alle steinene ble rensset med børste og vann. Det ble montert et blybeslag over hodet og langsetter steinen som hodet sitter i for å unngå ny sprekk i steinen.
