Vegg: **Korets nordvegg**

Detalj nr.: **70**

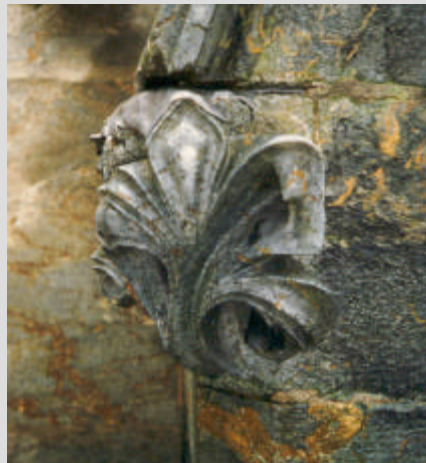
Før/under restaurering

Tilstand: åpne fuger, alger, mose og lav
Fuge over ornament ble saget ut.
Beslag av bly ble montert og tilformet
Fuget igjen med kalkmørtel
Renset for lav/mose/alger med børste og vann
