Vegg: **Korets nordvegg**

Detalj nr.: **71**

**Middelalder**

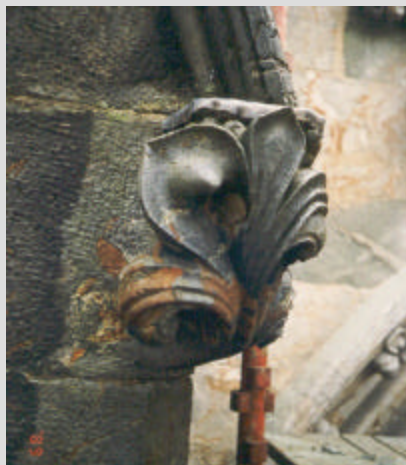
Før/under restaurering

Tilstand: åpne fuger, alger, mose og lav  
Fuge over hodet ble saget ut.  
Beslag av bly ble montert og tilformet  
Fuget igjen med kalkmørtel  
Renset for lav/mose/alger med børste og vann
