Vegg: **Korets nordvegg**

Detalj nr.: **72**

**Middelalder**

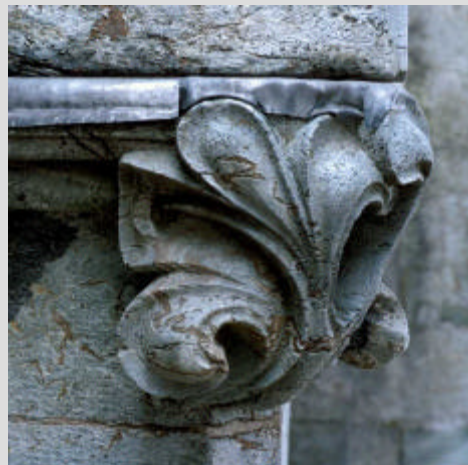
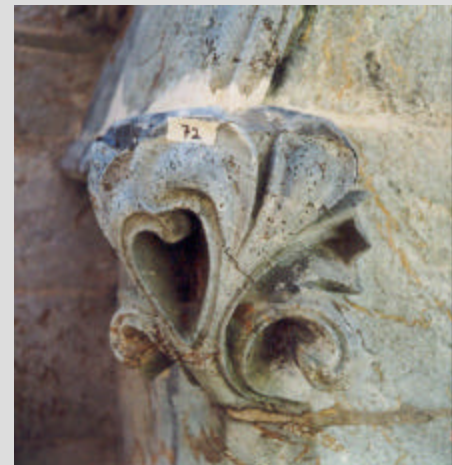
Tilstand: åpne fuger, alger, mose og lav  
Fuge over hodet ble saget ut.  
Beslag av bly ble montert og tilformet  
Fuget igjen med kalkmørtel  
Renset for lav/mose/alger med børste og vann

Begge bilder viser tilstand etter  
restaurering.
