Vegg: **Korets nordvegg**

Detalj nr.: **73**

Middelalder

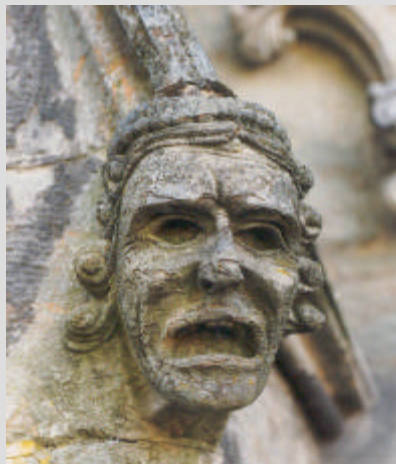
Før/under restaurering

Tilstand: åpne fuger, alger, mose og lav
Fuge over hodet ble saget ut.
Beslag av bly ble montert og tilformet
Fuget igjen med kalkmørtel
Renset for lav/mose/alger med børste og vann
