STAVANGER DOMKIRKE Inngrep korets nordvegg

STAVANGER DOMKIRKE Skadekart korets nordvegg

STAVANGER DOMKIRKE Steinkart korets nordvegg

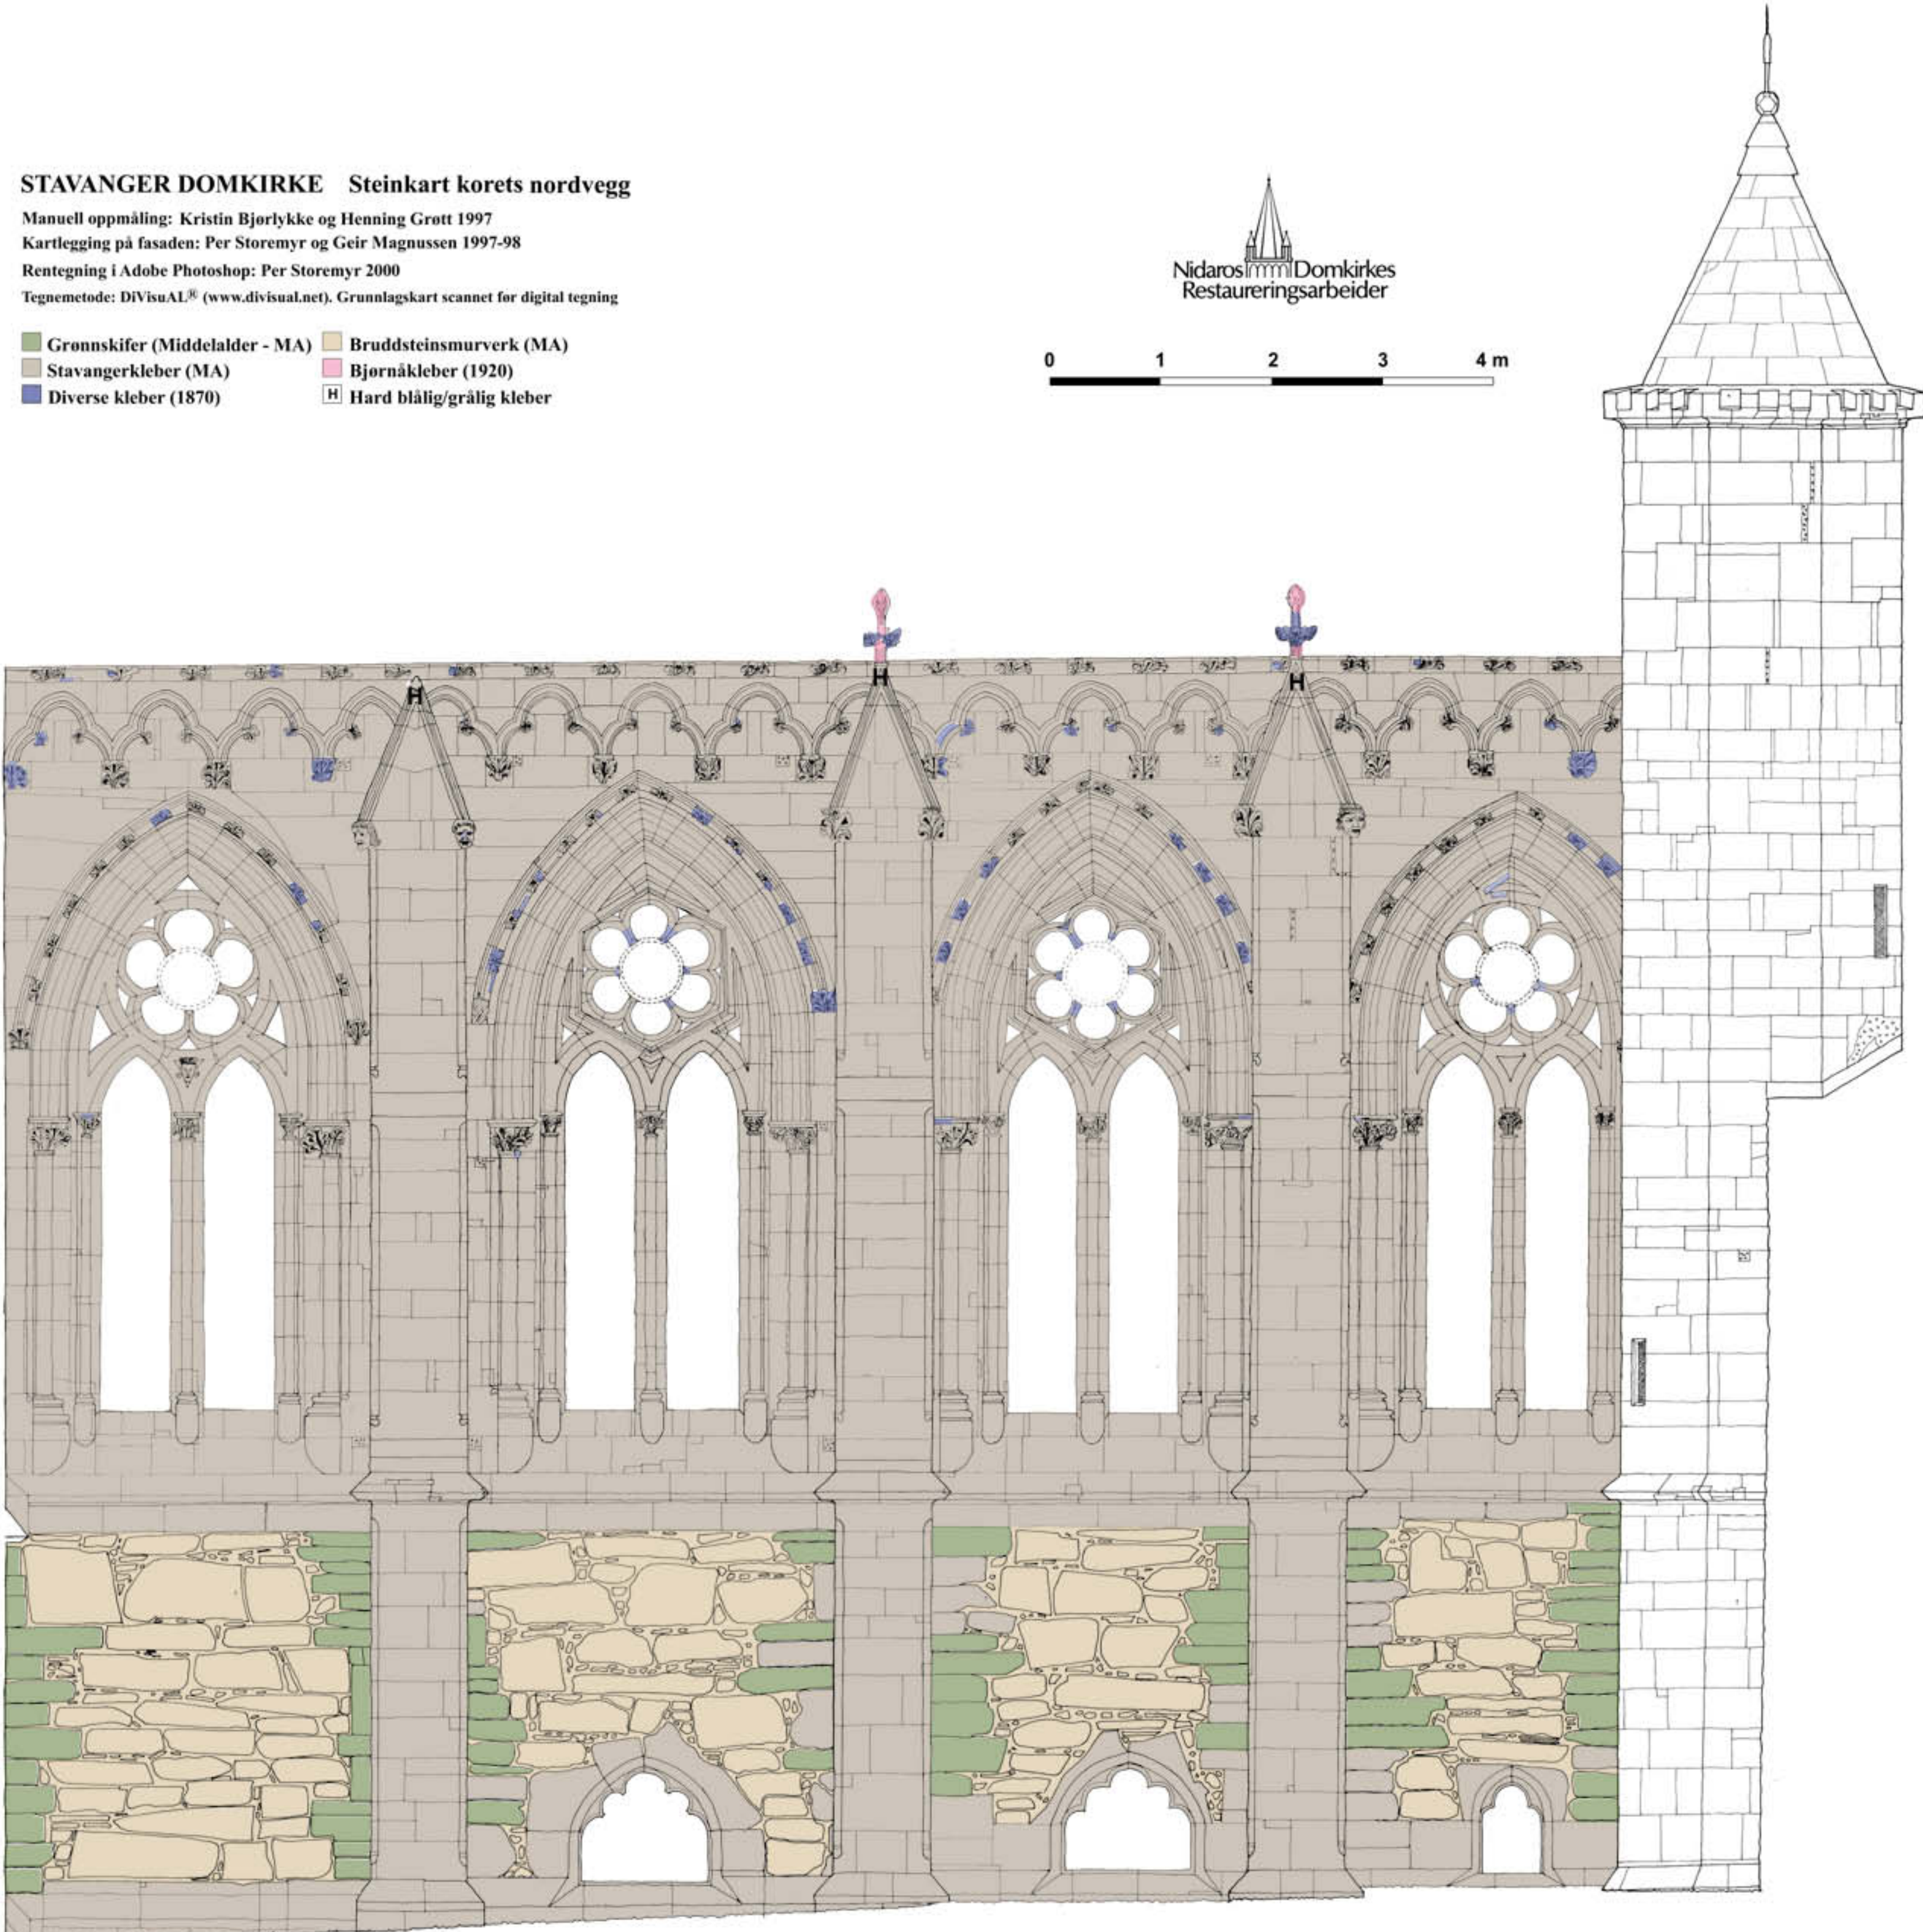
| ■ Grønnskifer (Middelalder - MA) | ■ Bruddsteinsmurverk (MA) |
| ■ Stavangerkleber (MA) | ■ Bjørnåkleber (1920) |
| ■ Diverse kleber (1870) | ■ H Hard blålig/grålig kleber |
