## Stavanger domkirke

### Nordveggen Vestre felt oppe

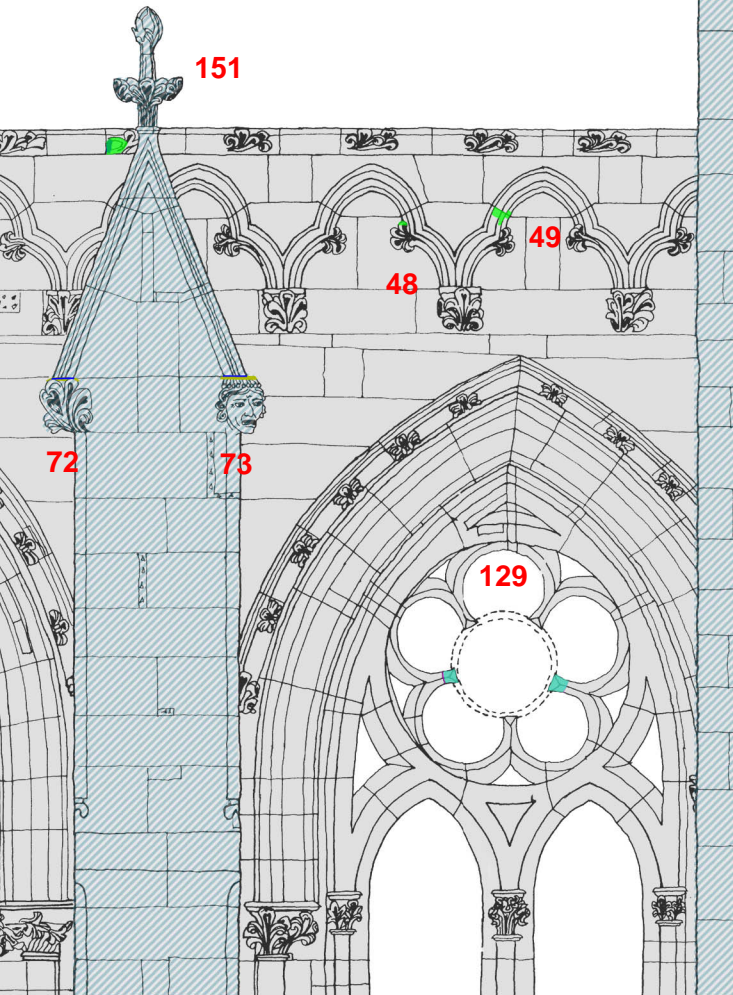
#### Restaureringsinngrep

Blybeslag
-

Fuging/komplettering kalkmørt.
-

Liming/komplett. Billys steinlim
-

Tilbakeføring eksist. stein
-

Nyhugging steindetalj
-

Rensing/vasking

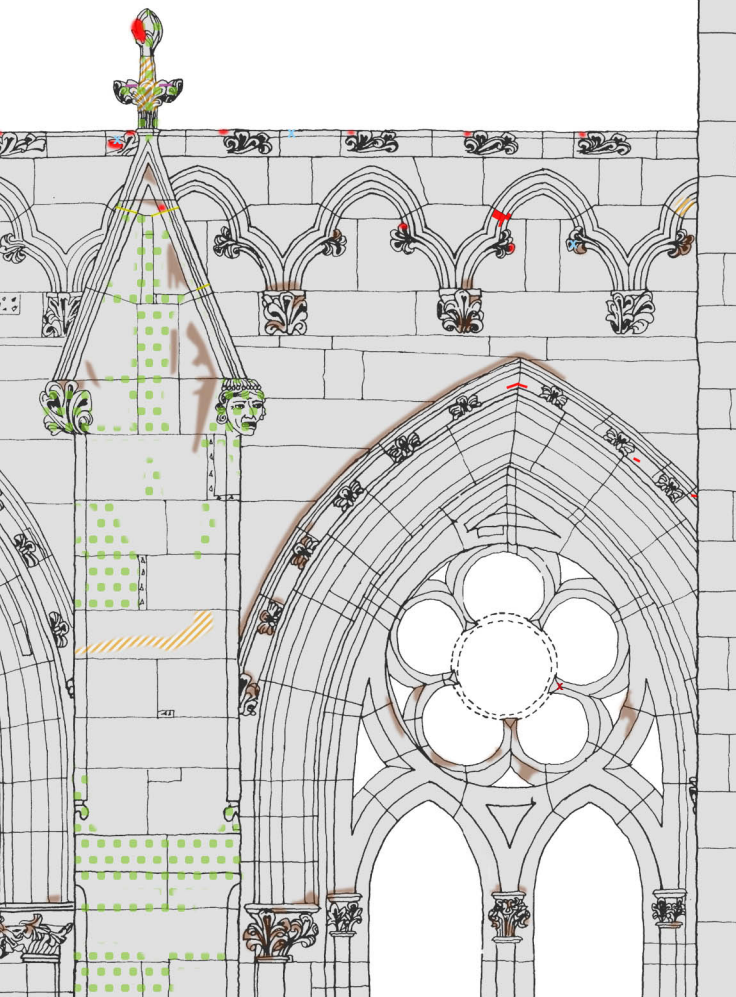
#### Skader

-   Steinbortfall og steinsprekk
-   Fugesprekk
-   Steinforsviting
-   Sorte skorper
-   Alger, lav og noe mose
-   Jerndybler
-   Kobberkramper

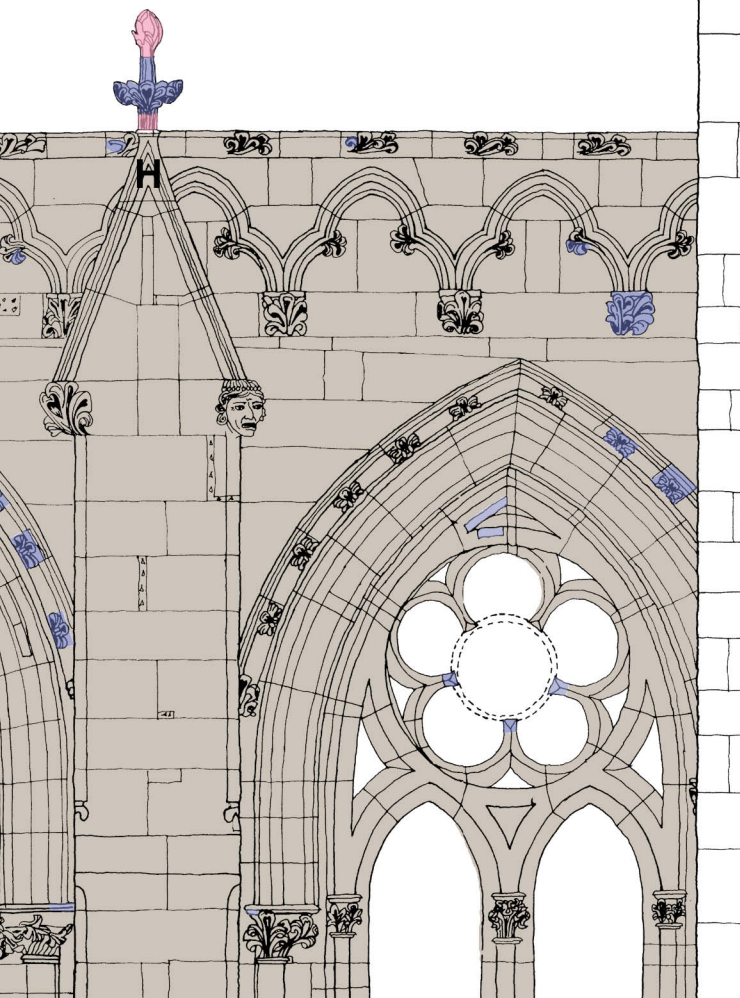
### Steintyper

- Bjørnåkleber (1920)
- Diverse kleber (1870)
- Grønnskiifer (Middelalder - MA)
- Stavangerkleber (MA)
- Bruddsteinsmurverk (MA)
- H Hard blålig/grålig kleber
