Stavanger domkirke

Østveggen Frisen

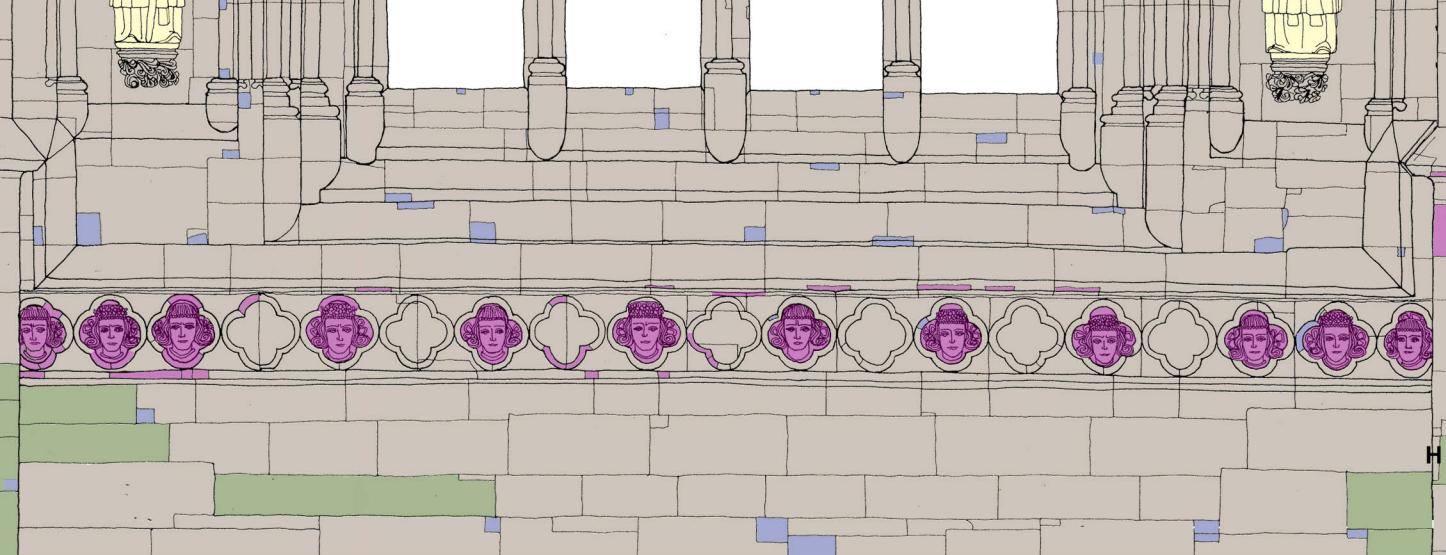
Steintyper

- Spraglete kleber (1870)
- Bjørnåkleber (1920)
- Metasandstein (?) (1962)
- Grønnskifer (Middelalder - MA)

- Stavangerkleber (MA)
- Diverse kleber (1870)
- Kviknekleber (1986)
- Bruddsteinsmurverk (MA)
- H Hard blålig/grålig kleber
