Stavanger domkirke

Østveggen Gavlén

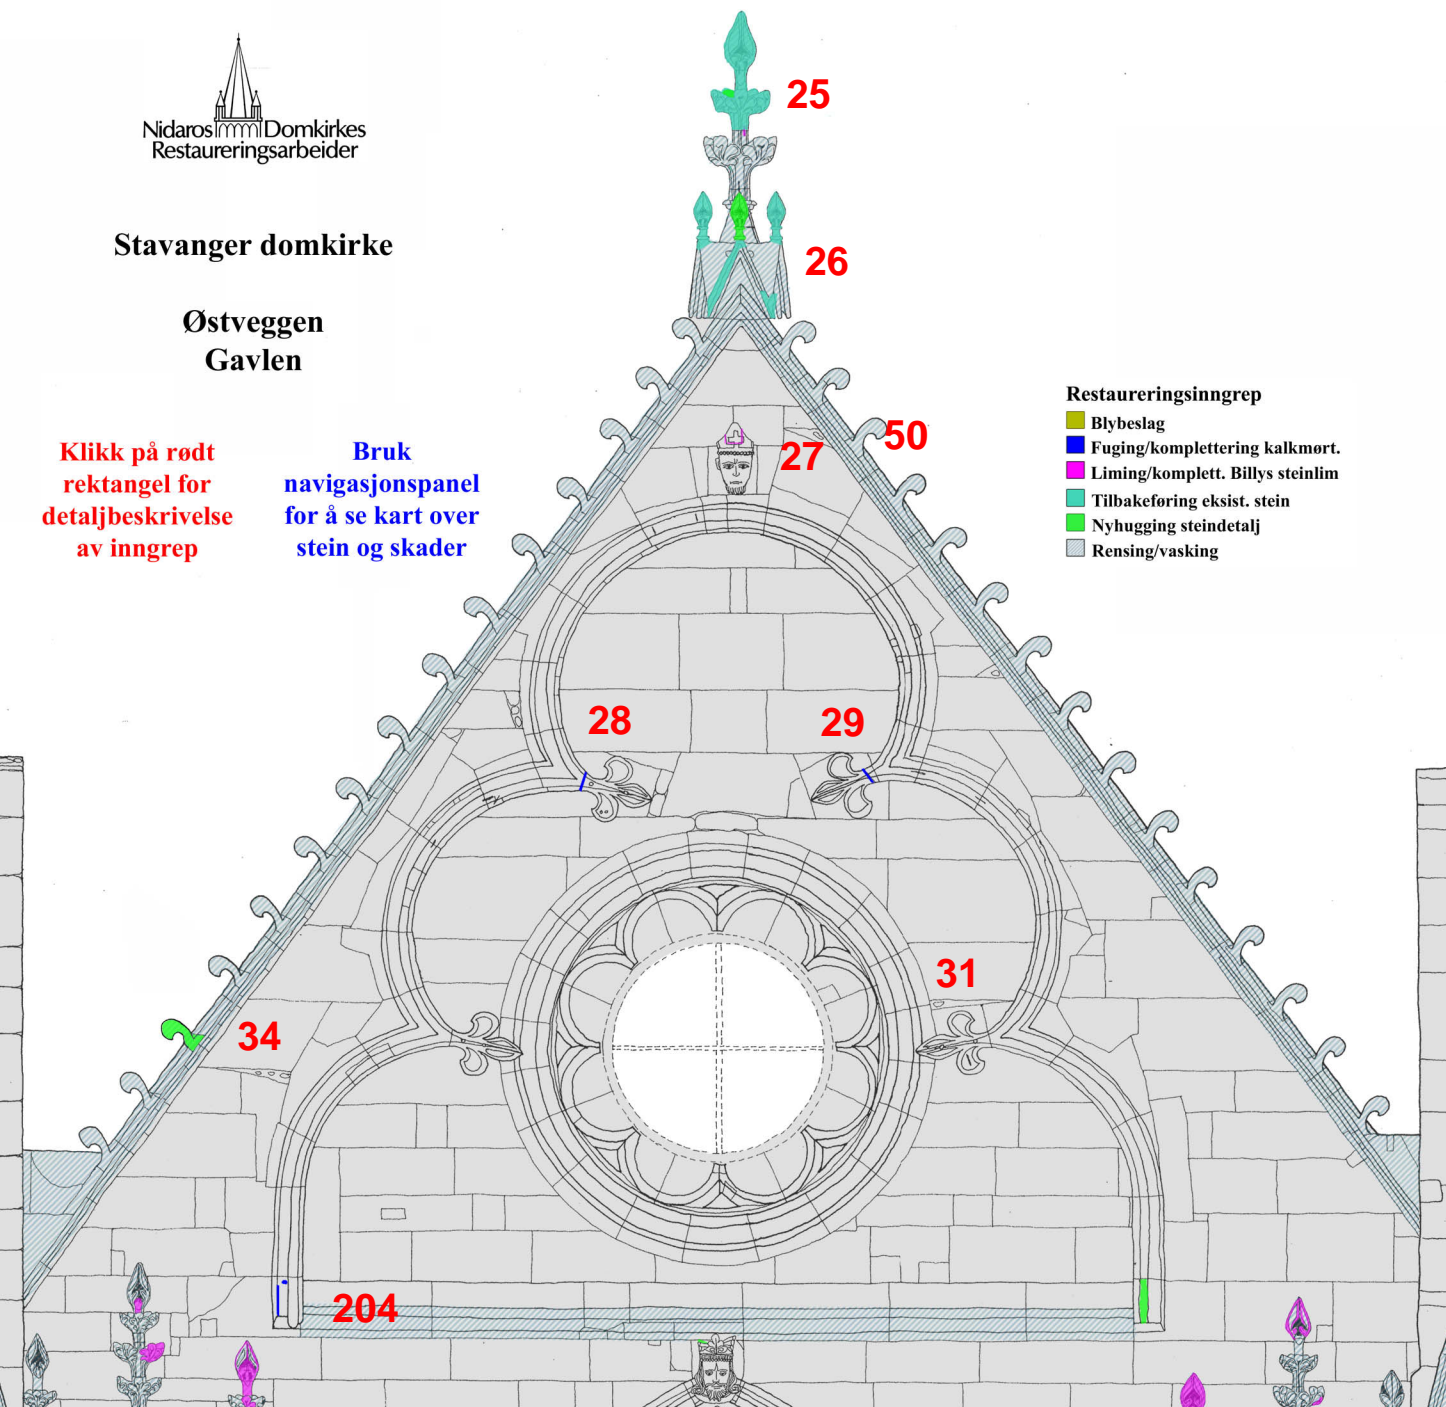
Restaureringsinngrep

- Blybeslag
- Fuging/komplettering kalkmørt.
- Liming/komplett. Bily's steinlim
- Tilbakeføring eksist. stein
- Nyhugging steindetalj
- Rensing/vasking

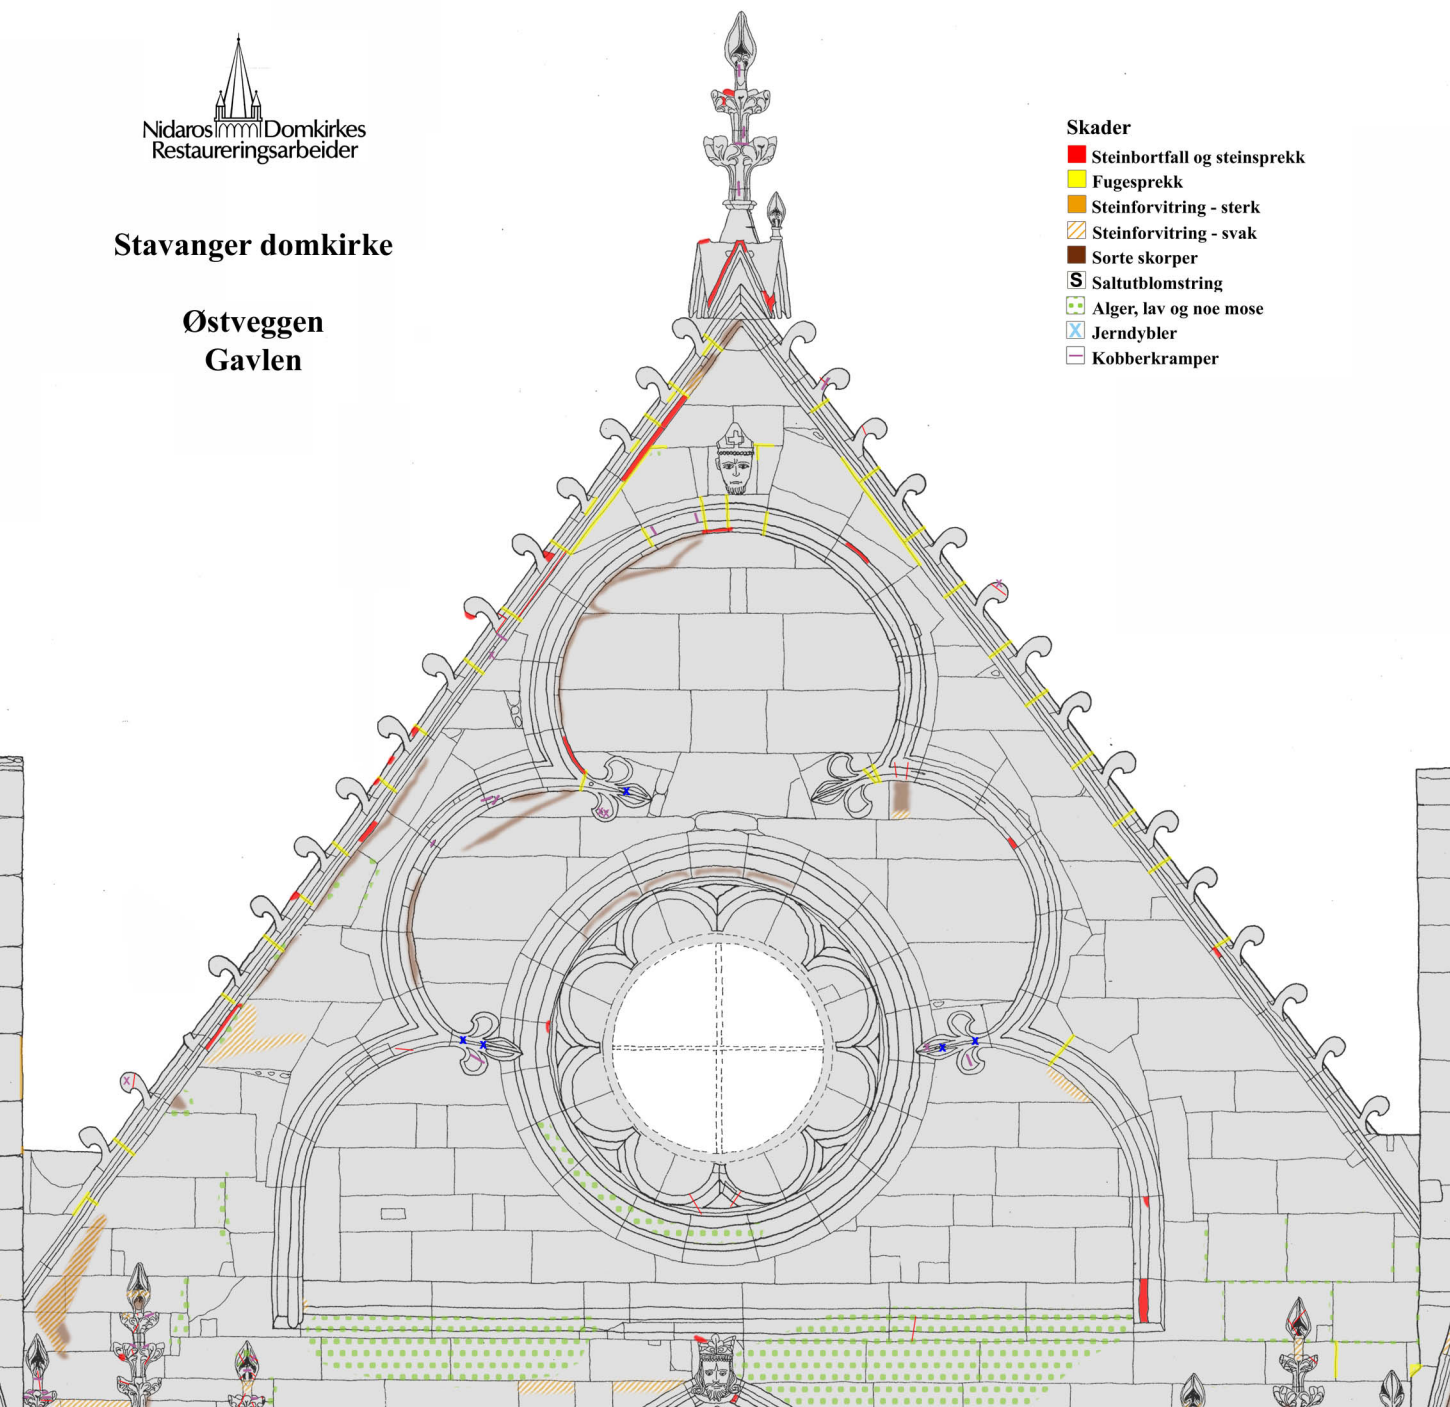
Skader

- Steinbortfall og steinsprekk
- Fugesprekk
- Steinforvitring - sterk
- Steinforvitring - svak
- Sorte skorper
- S Saltutbløstring
- Alger, lav og noe mose
- X Jerndybler
- Kobberkramper

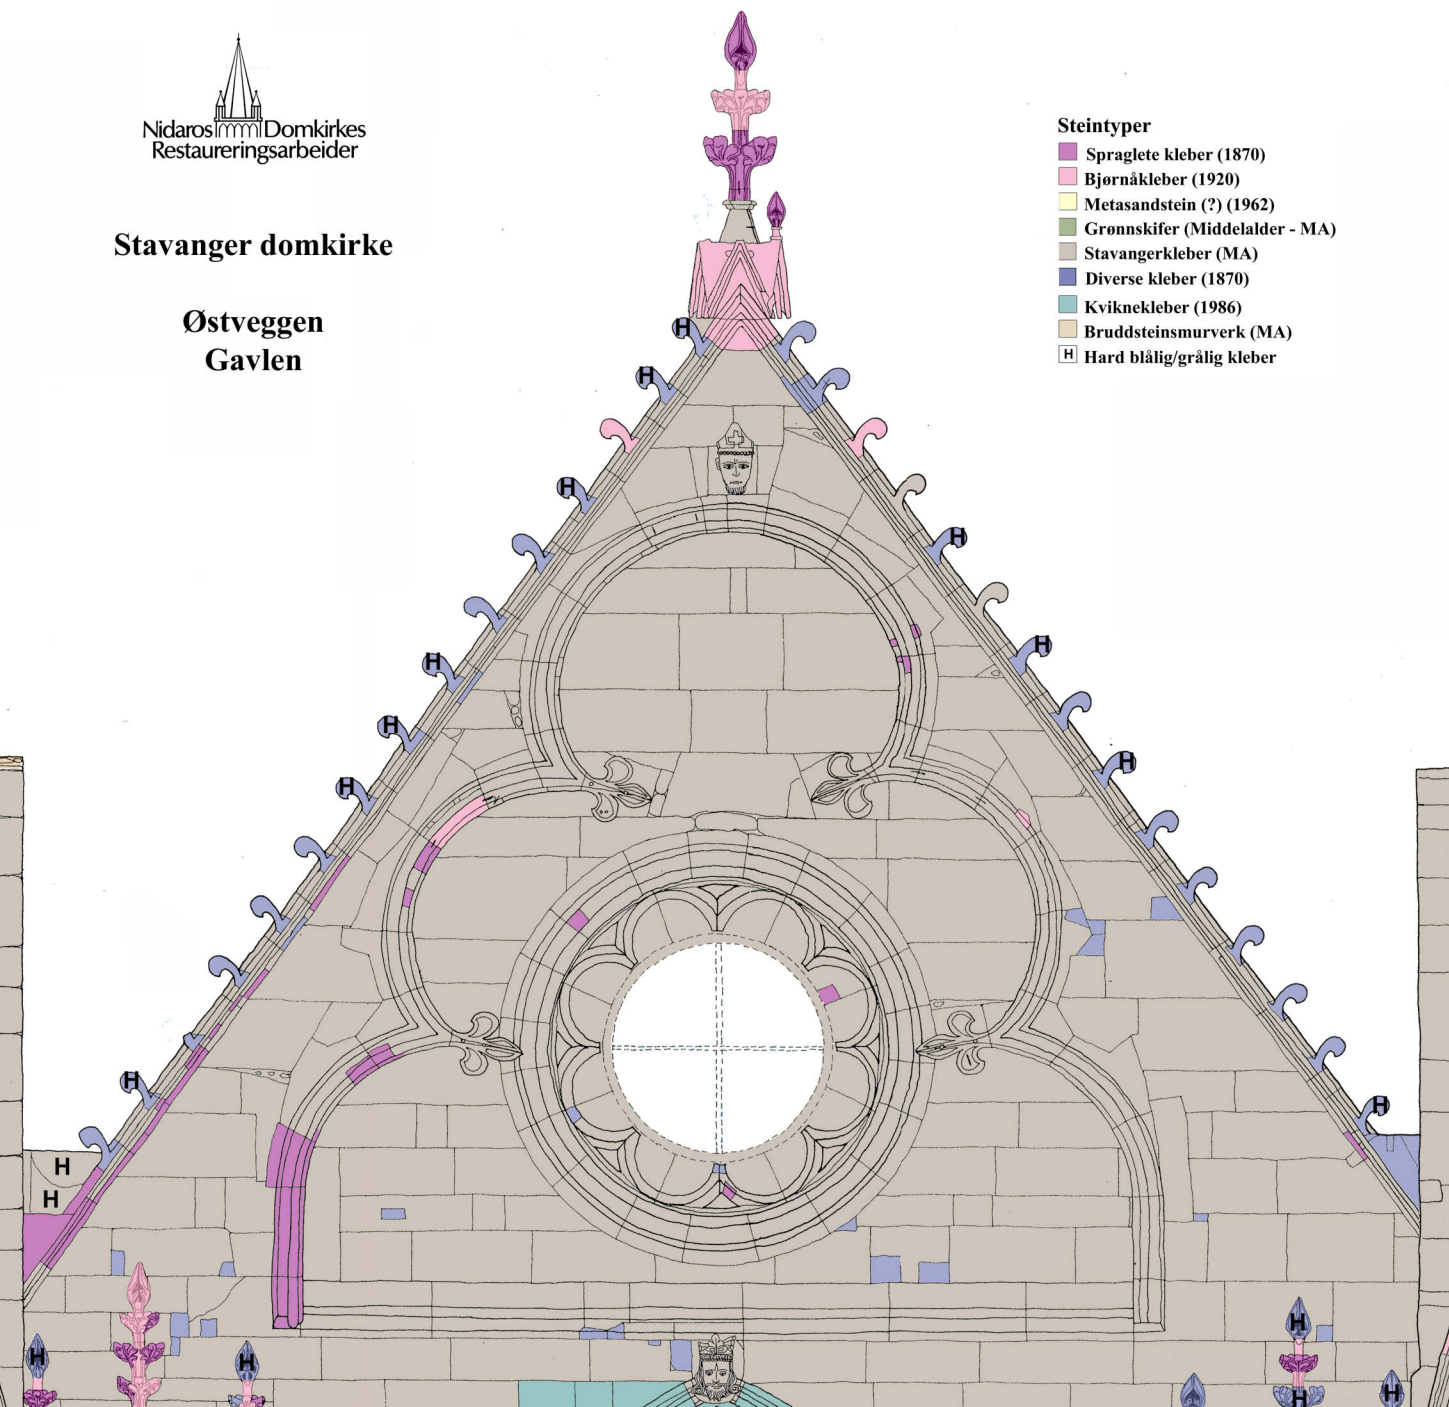
Steintyper

- Spraglete kleber (1870)
- Bjørnåkleber (1920)
- Metasandstein (?) (1962)
- Grønnskifer (Middelalder - MA)
- Stavangerkleber (MA)
- Diverse kleber (1870)
- Kviknekleber (1986)
- Bruddsteinsmurverk (MA)
- Hard blålig/grålig kleber
