Stavanger domkirke

Østveggen Grindverkssvindu

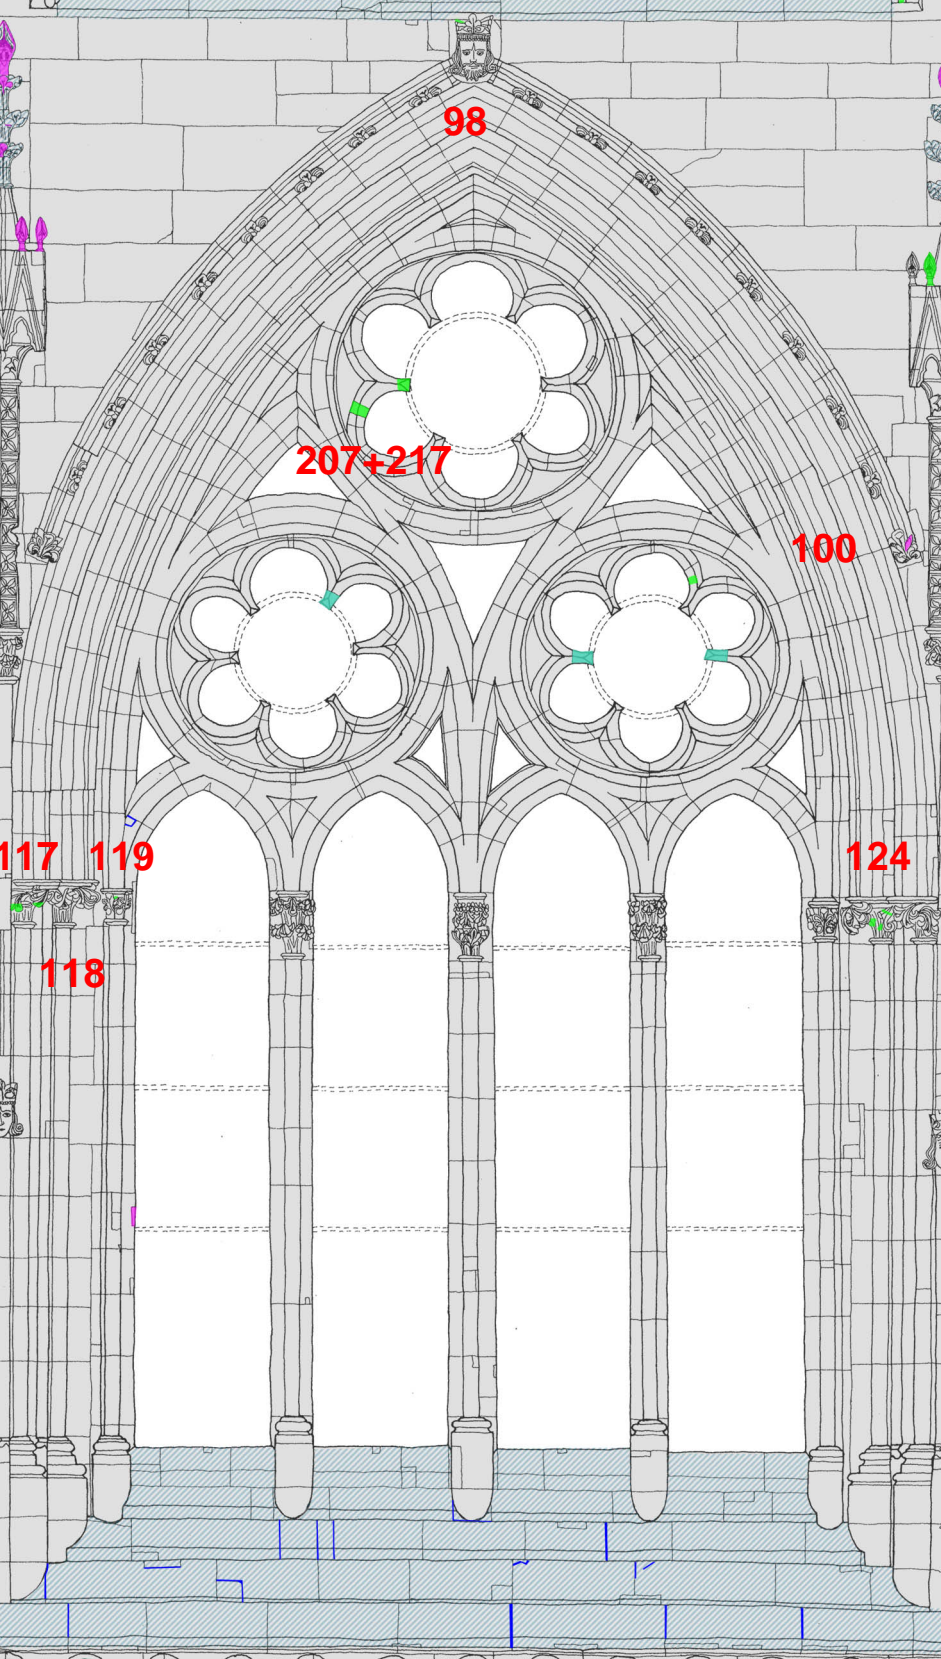
Restaureringsinngrep

- Blybeslag
- Fuging/komplettering kalkmørt.
- Liming/komplett. Billys steinlim
- Tilbakeføring eksist. stein
- Nyhugging steindetalj
- Rensing/vasking

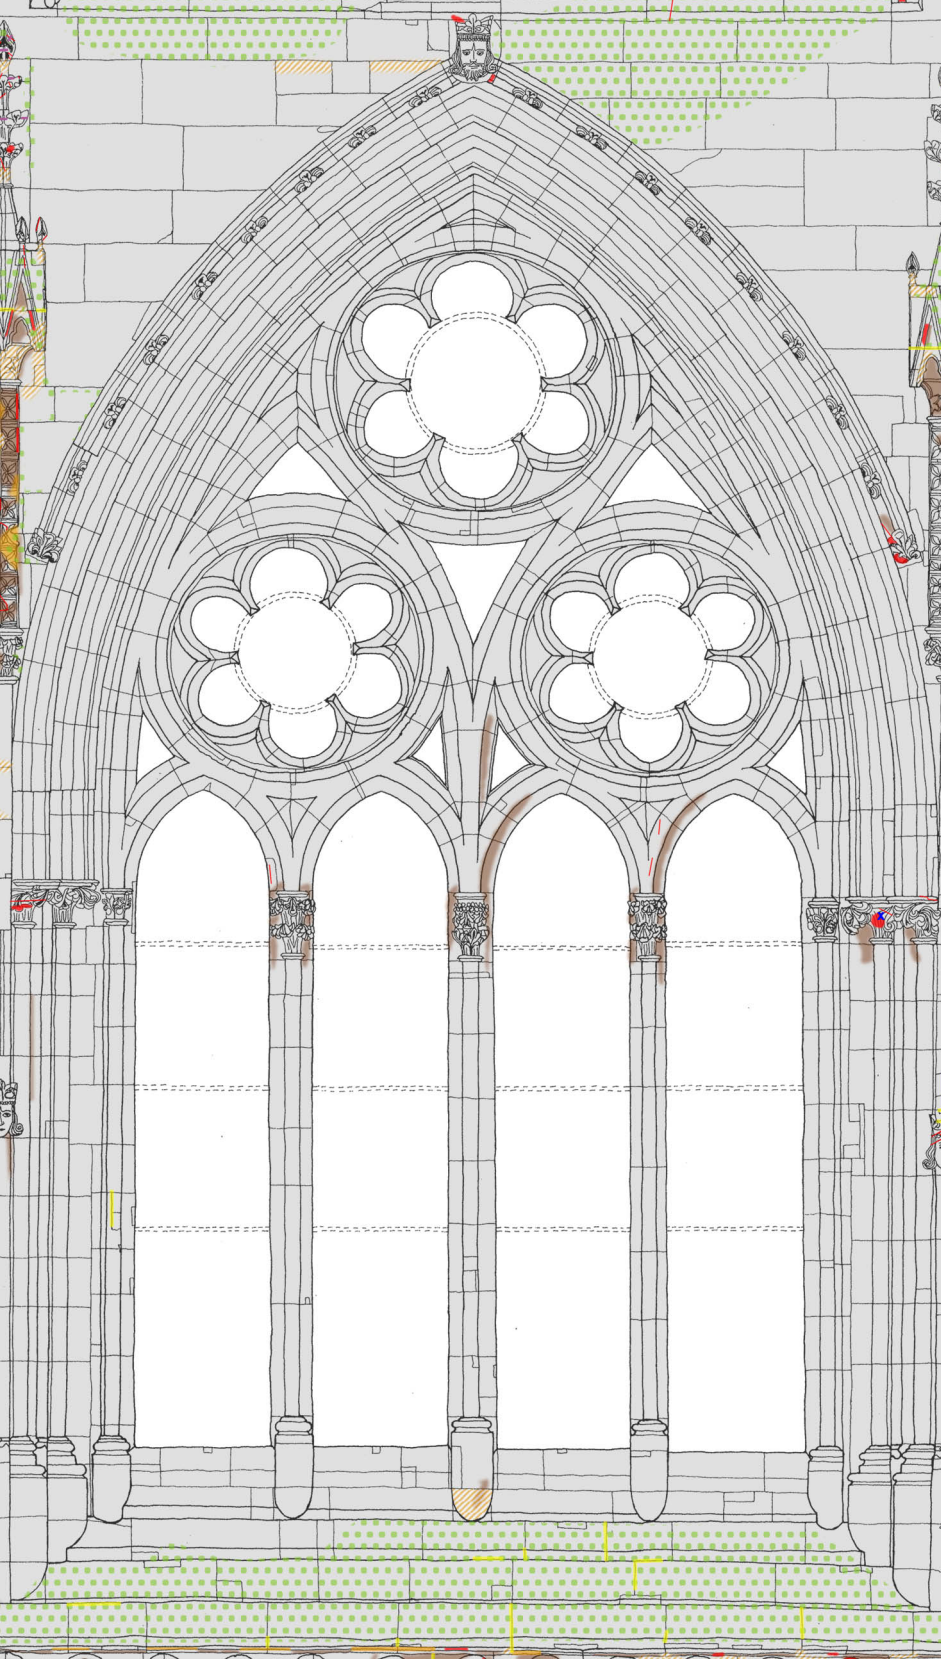
Skader

- Steinbortfall og steinsprekk
- Fugesprekk
- Steinforvitring - sterk
- Steinforvitring - svak
- Sorte skorper
- S Saltutblomstring
- Alger, lav og noe mose
- Jerndybler
- Kobberkramper

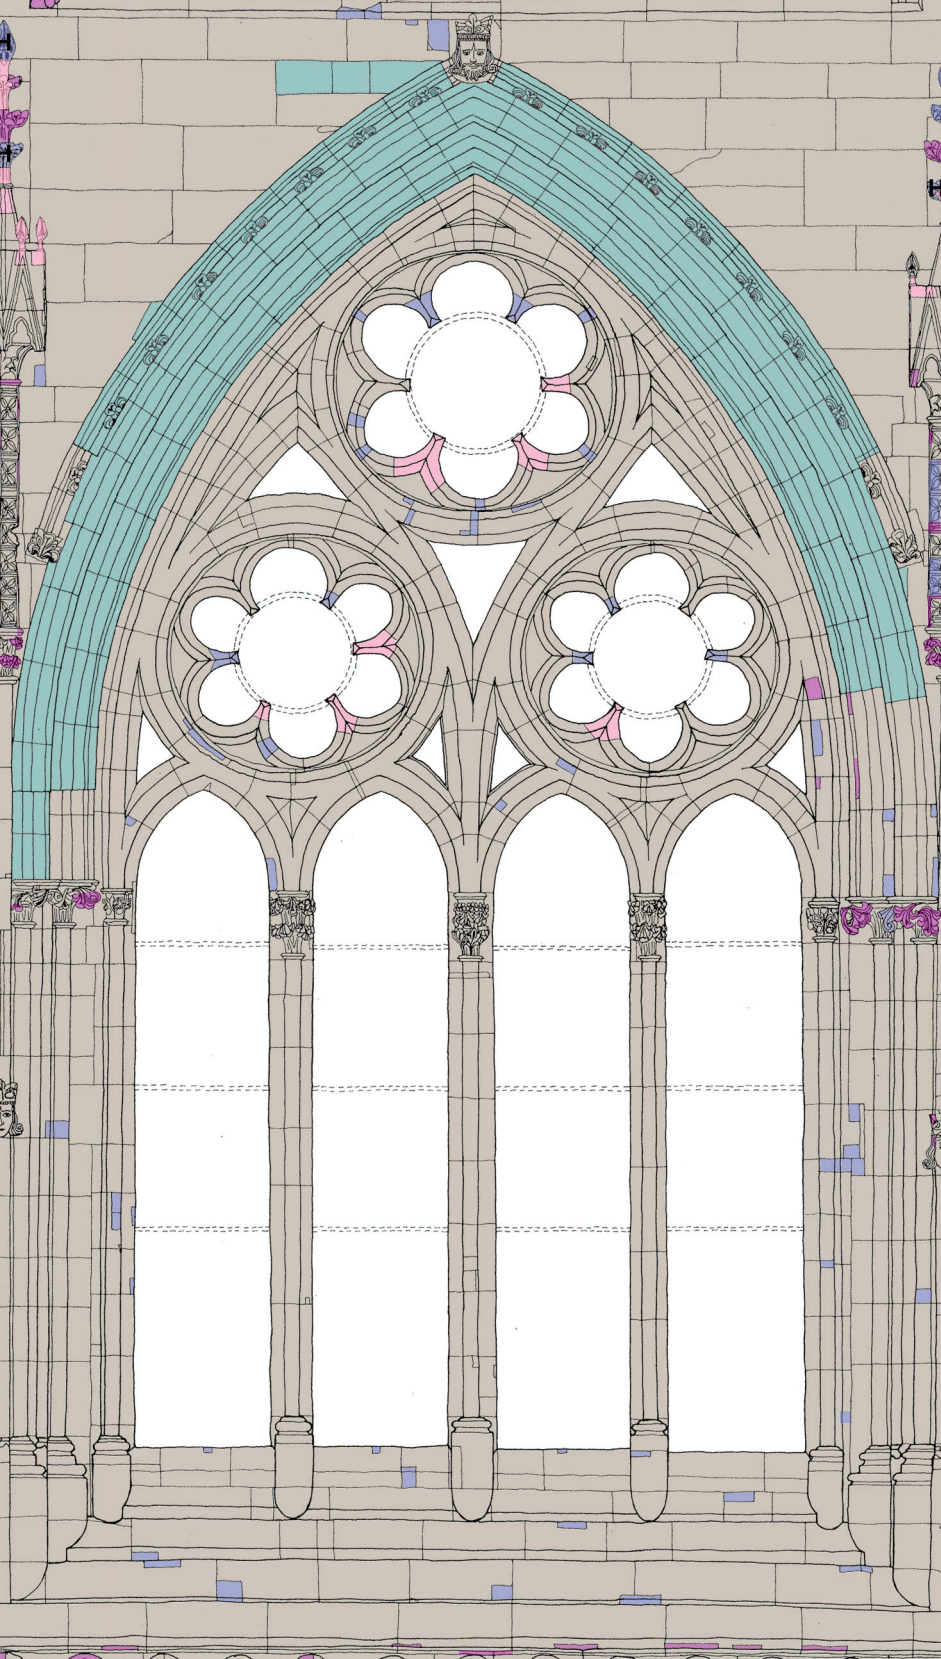
Steintyper

- Spraglete kleber (1870)
- Bjørnåkleber (1920)
- Metasandstein (?) (1962)
- Grønnskifer (Middelalder - MA)
- Stavangerkleber (MA)
- Diverse kleber (1870)
- Kviknekleber (1986)
- Bruddsteinsmurverk (MA)
- H Hard blålig/grålig kleber
