Stavanger domkirke

Østveggen Øvre nisje sør

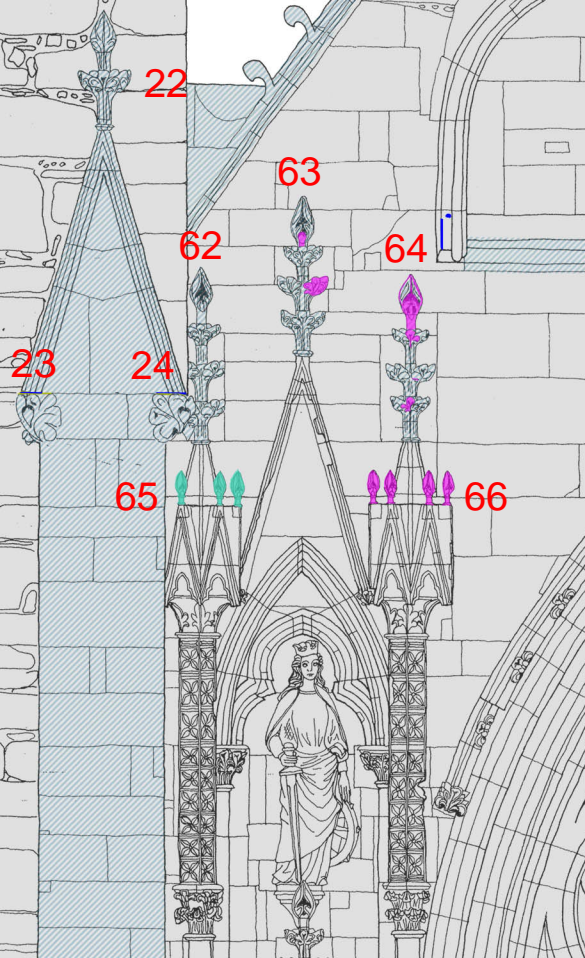
Restaureringsinngrep

Blybeslag
-

Fuging/komplettering kalkmørt.
-

Liming/komplett. Billys steinlim
-

Tilbakeføring eksist. stein
-

Nyhugging steindetalj
-

Rensing/vasking

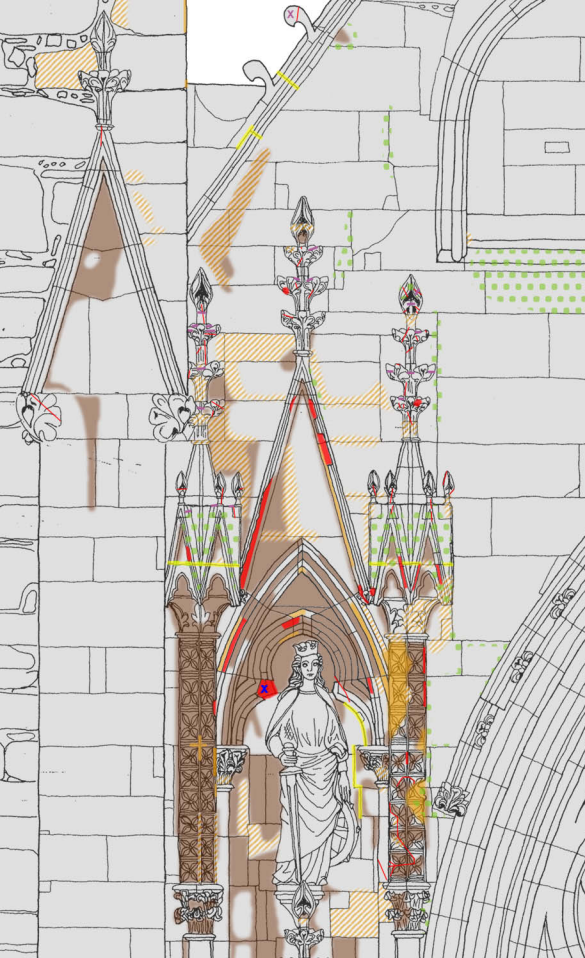
Skader

-   Steinbortfall og steinsprekk
-   Fugesprekk
-   Steinforvitring - sterk
-   Steinforvitring - svak
-   Sorte skorper
-   Saltutblomstring
-   Alger, lav og noe mose
-   Jerndybler
-   Kobberkramper
