STAVANGER DOMKIRKE Inngrep korets østvegg

STAVANGER DOMKIRKE Skadekart korets østvegg

STAVANGER DOMKIRKE Steinkart korets østvegg

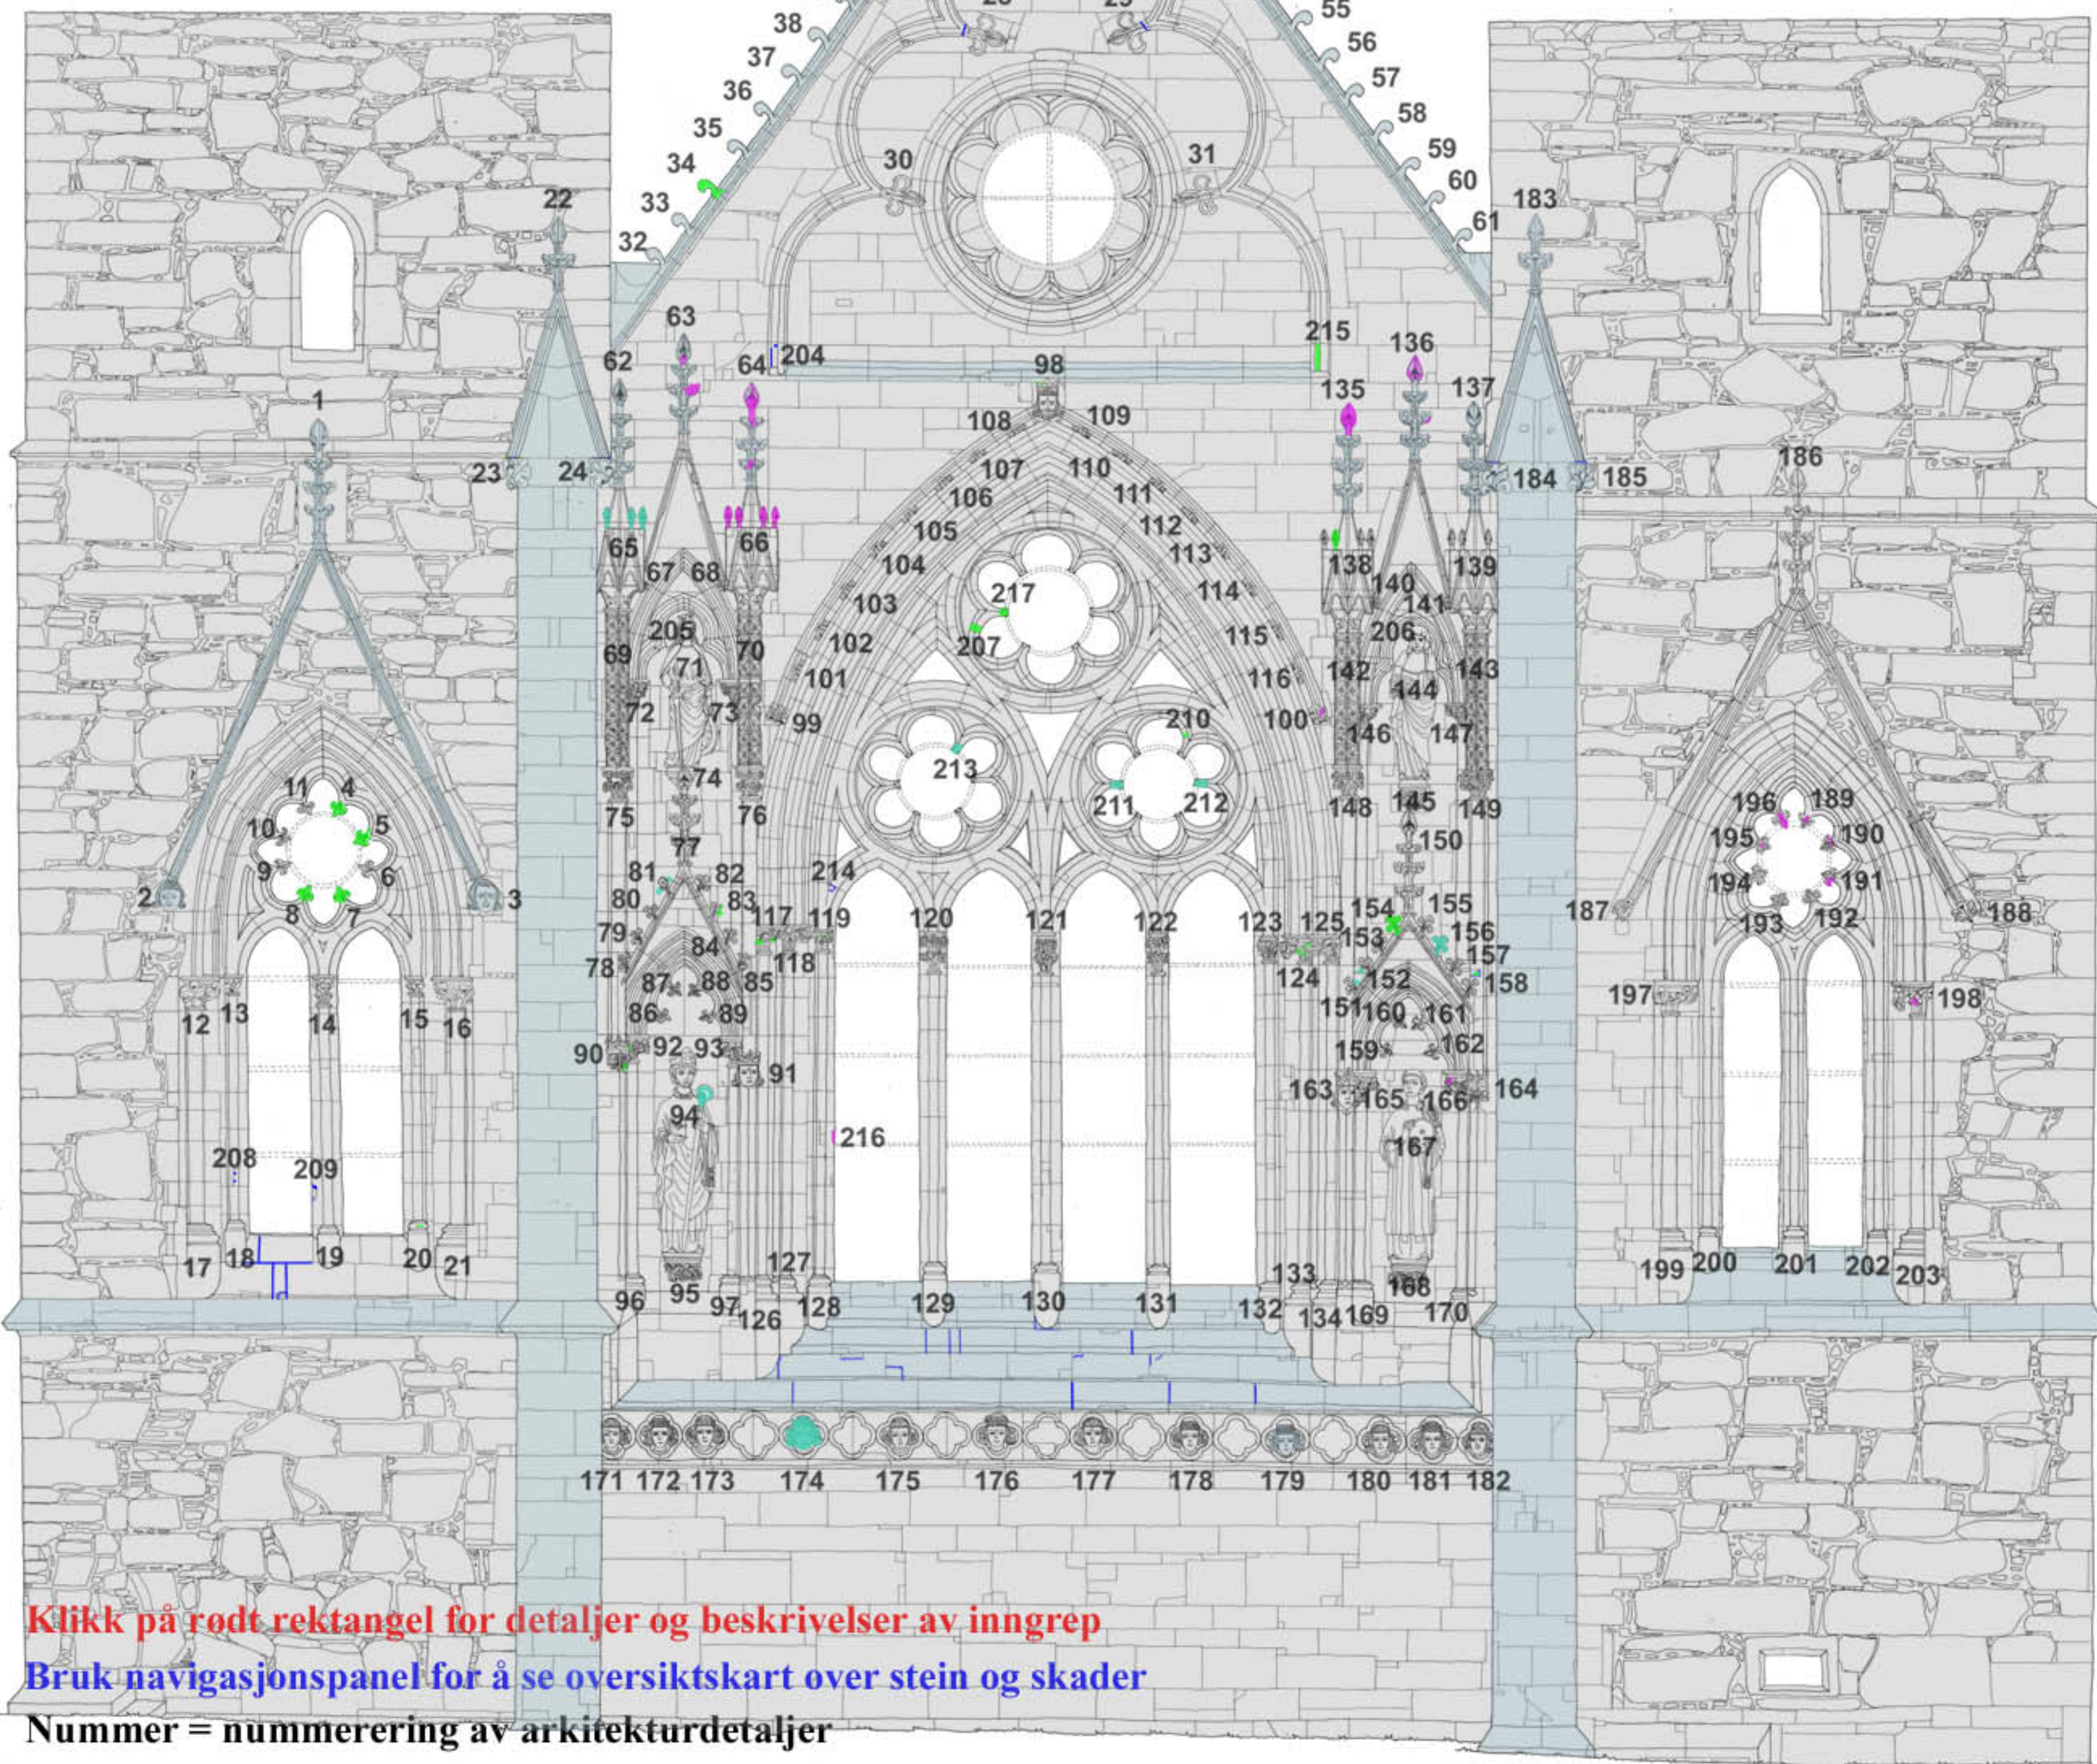
- Blybeslag
- Tilbakeføring eksist. stein
- Fuging/komplettering kalkmørt.
- Nyhugging steindetalj
- Liming/komplett. Billys steinlim
- Rensing/vasking

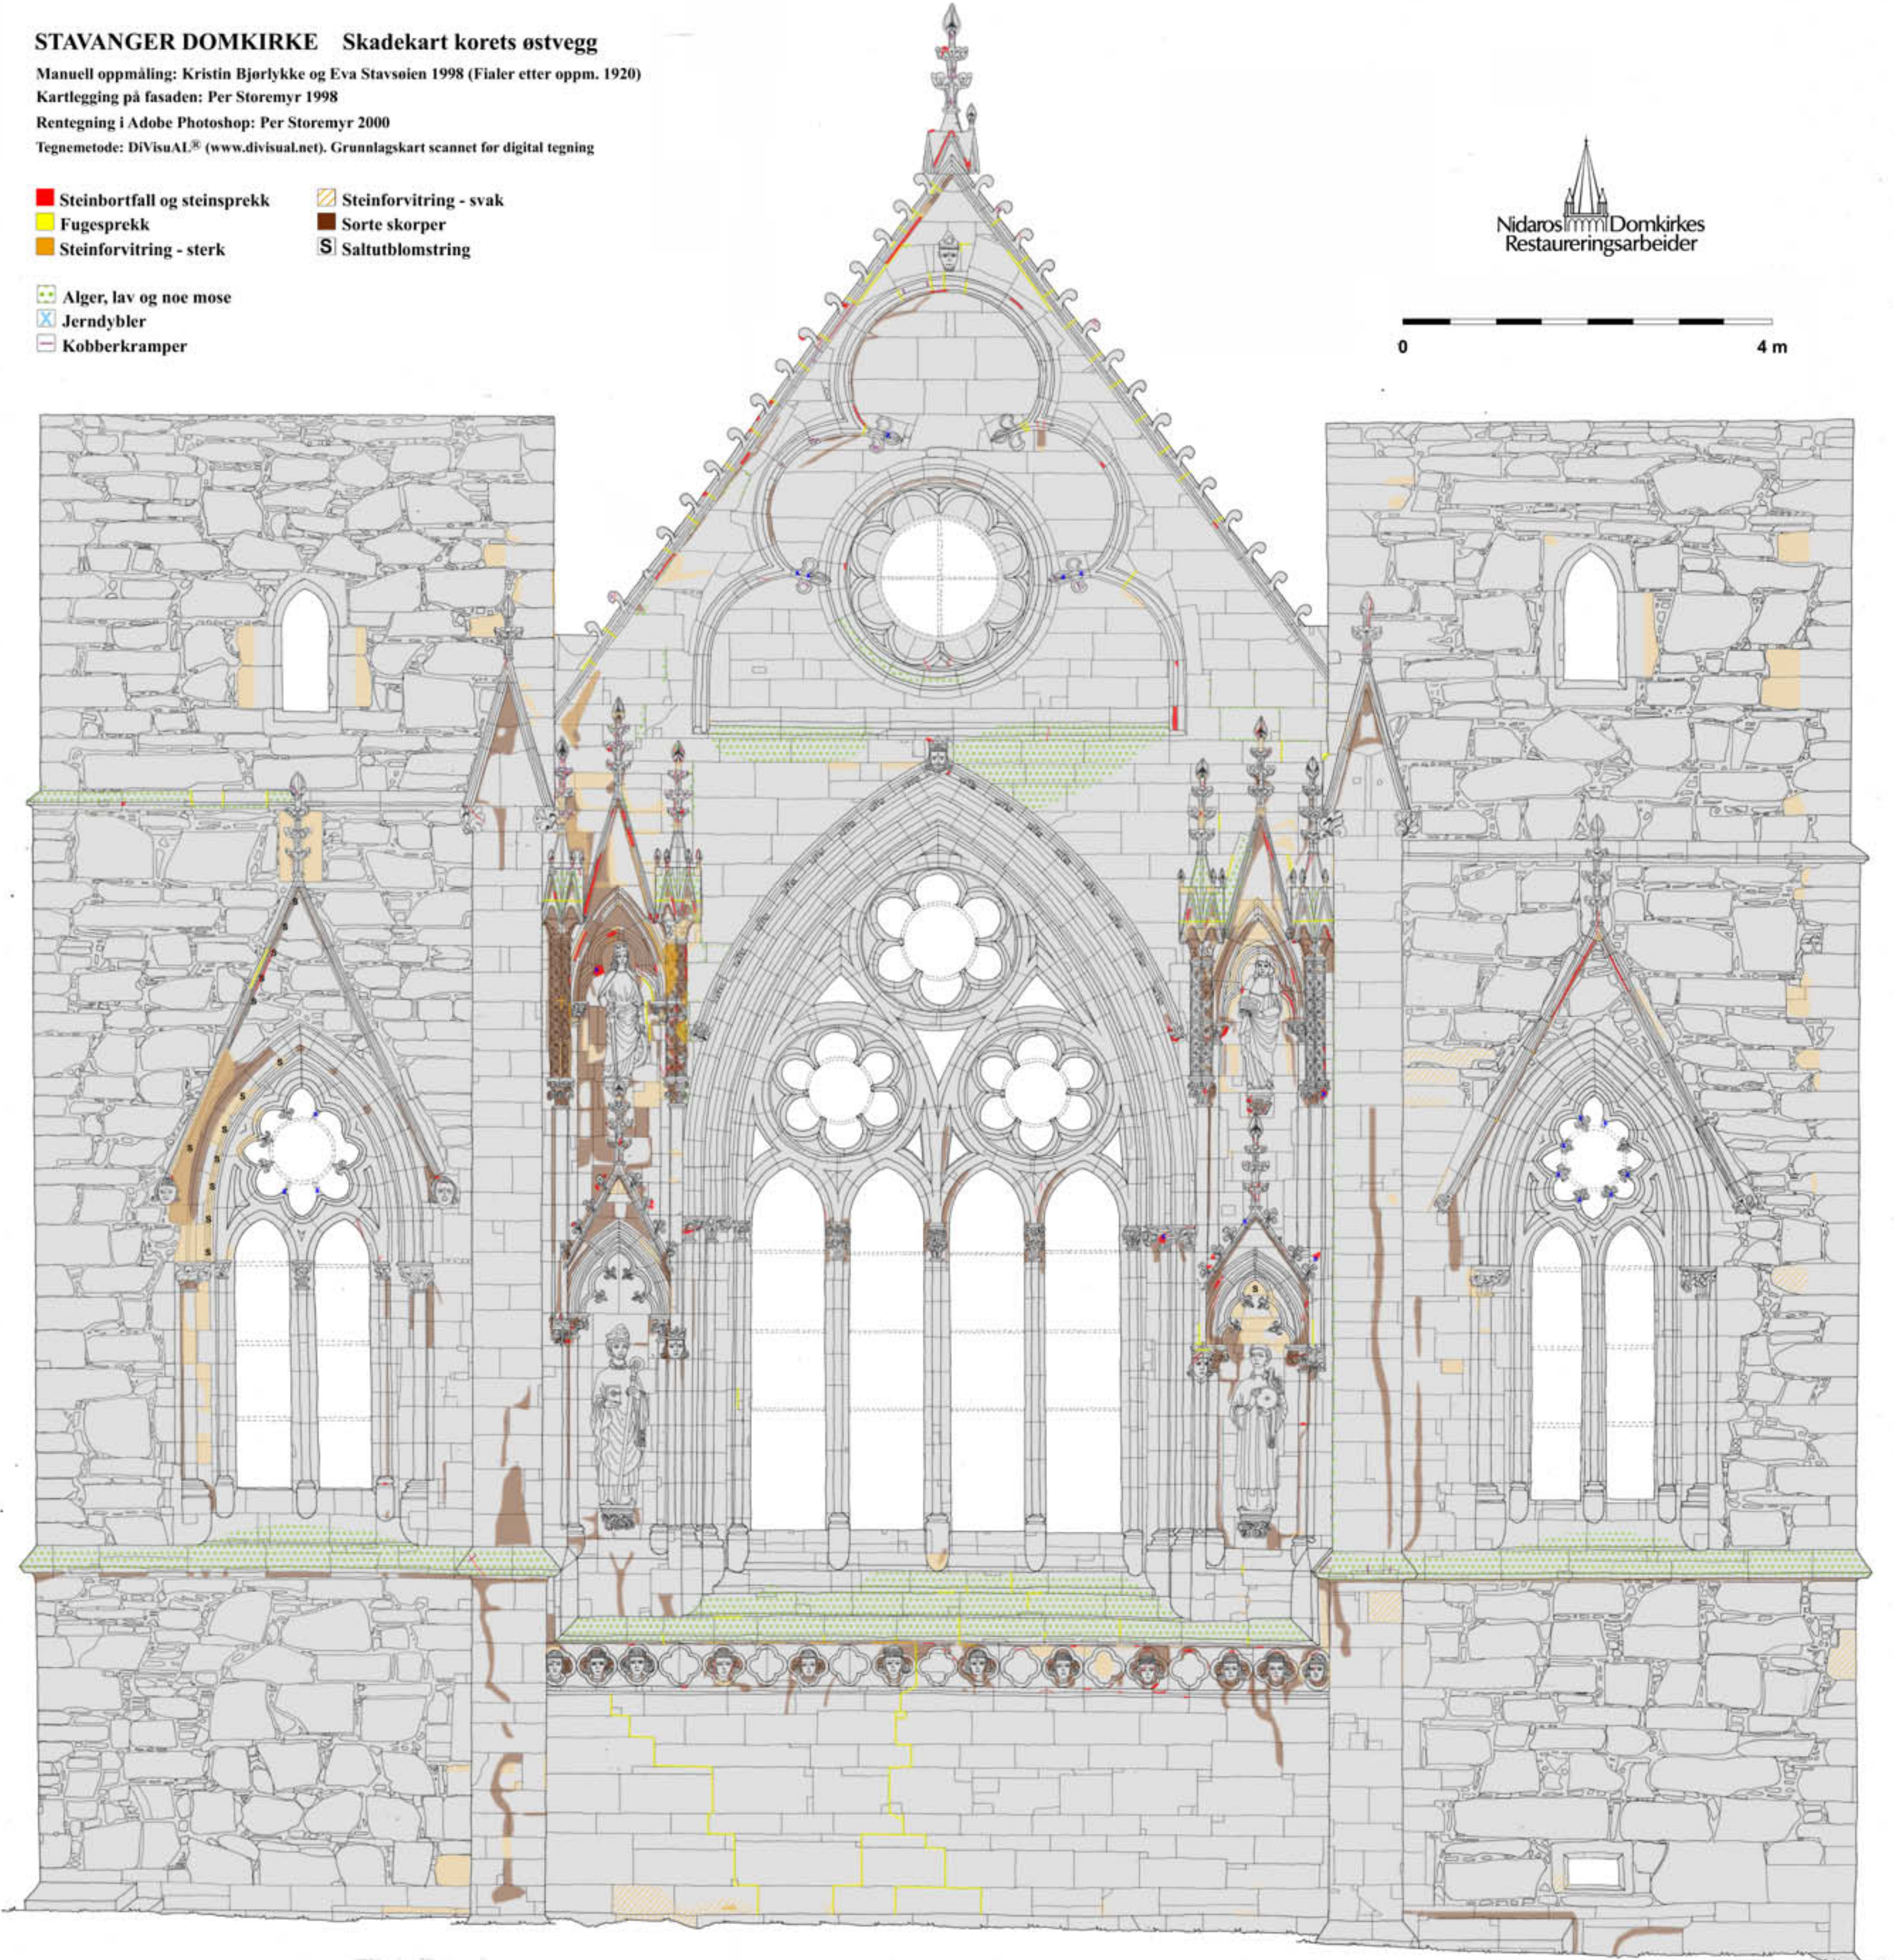
| Steinbortfall og steinsprekk | Steinforvitring - svak |
| Fugesprekk | Sorte skorper |
| Steinforvitring - sterk | S Saltutblomstring |

| Alger, lav og noe mose |
| Jerndybler |
| Kobberkramper |

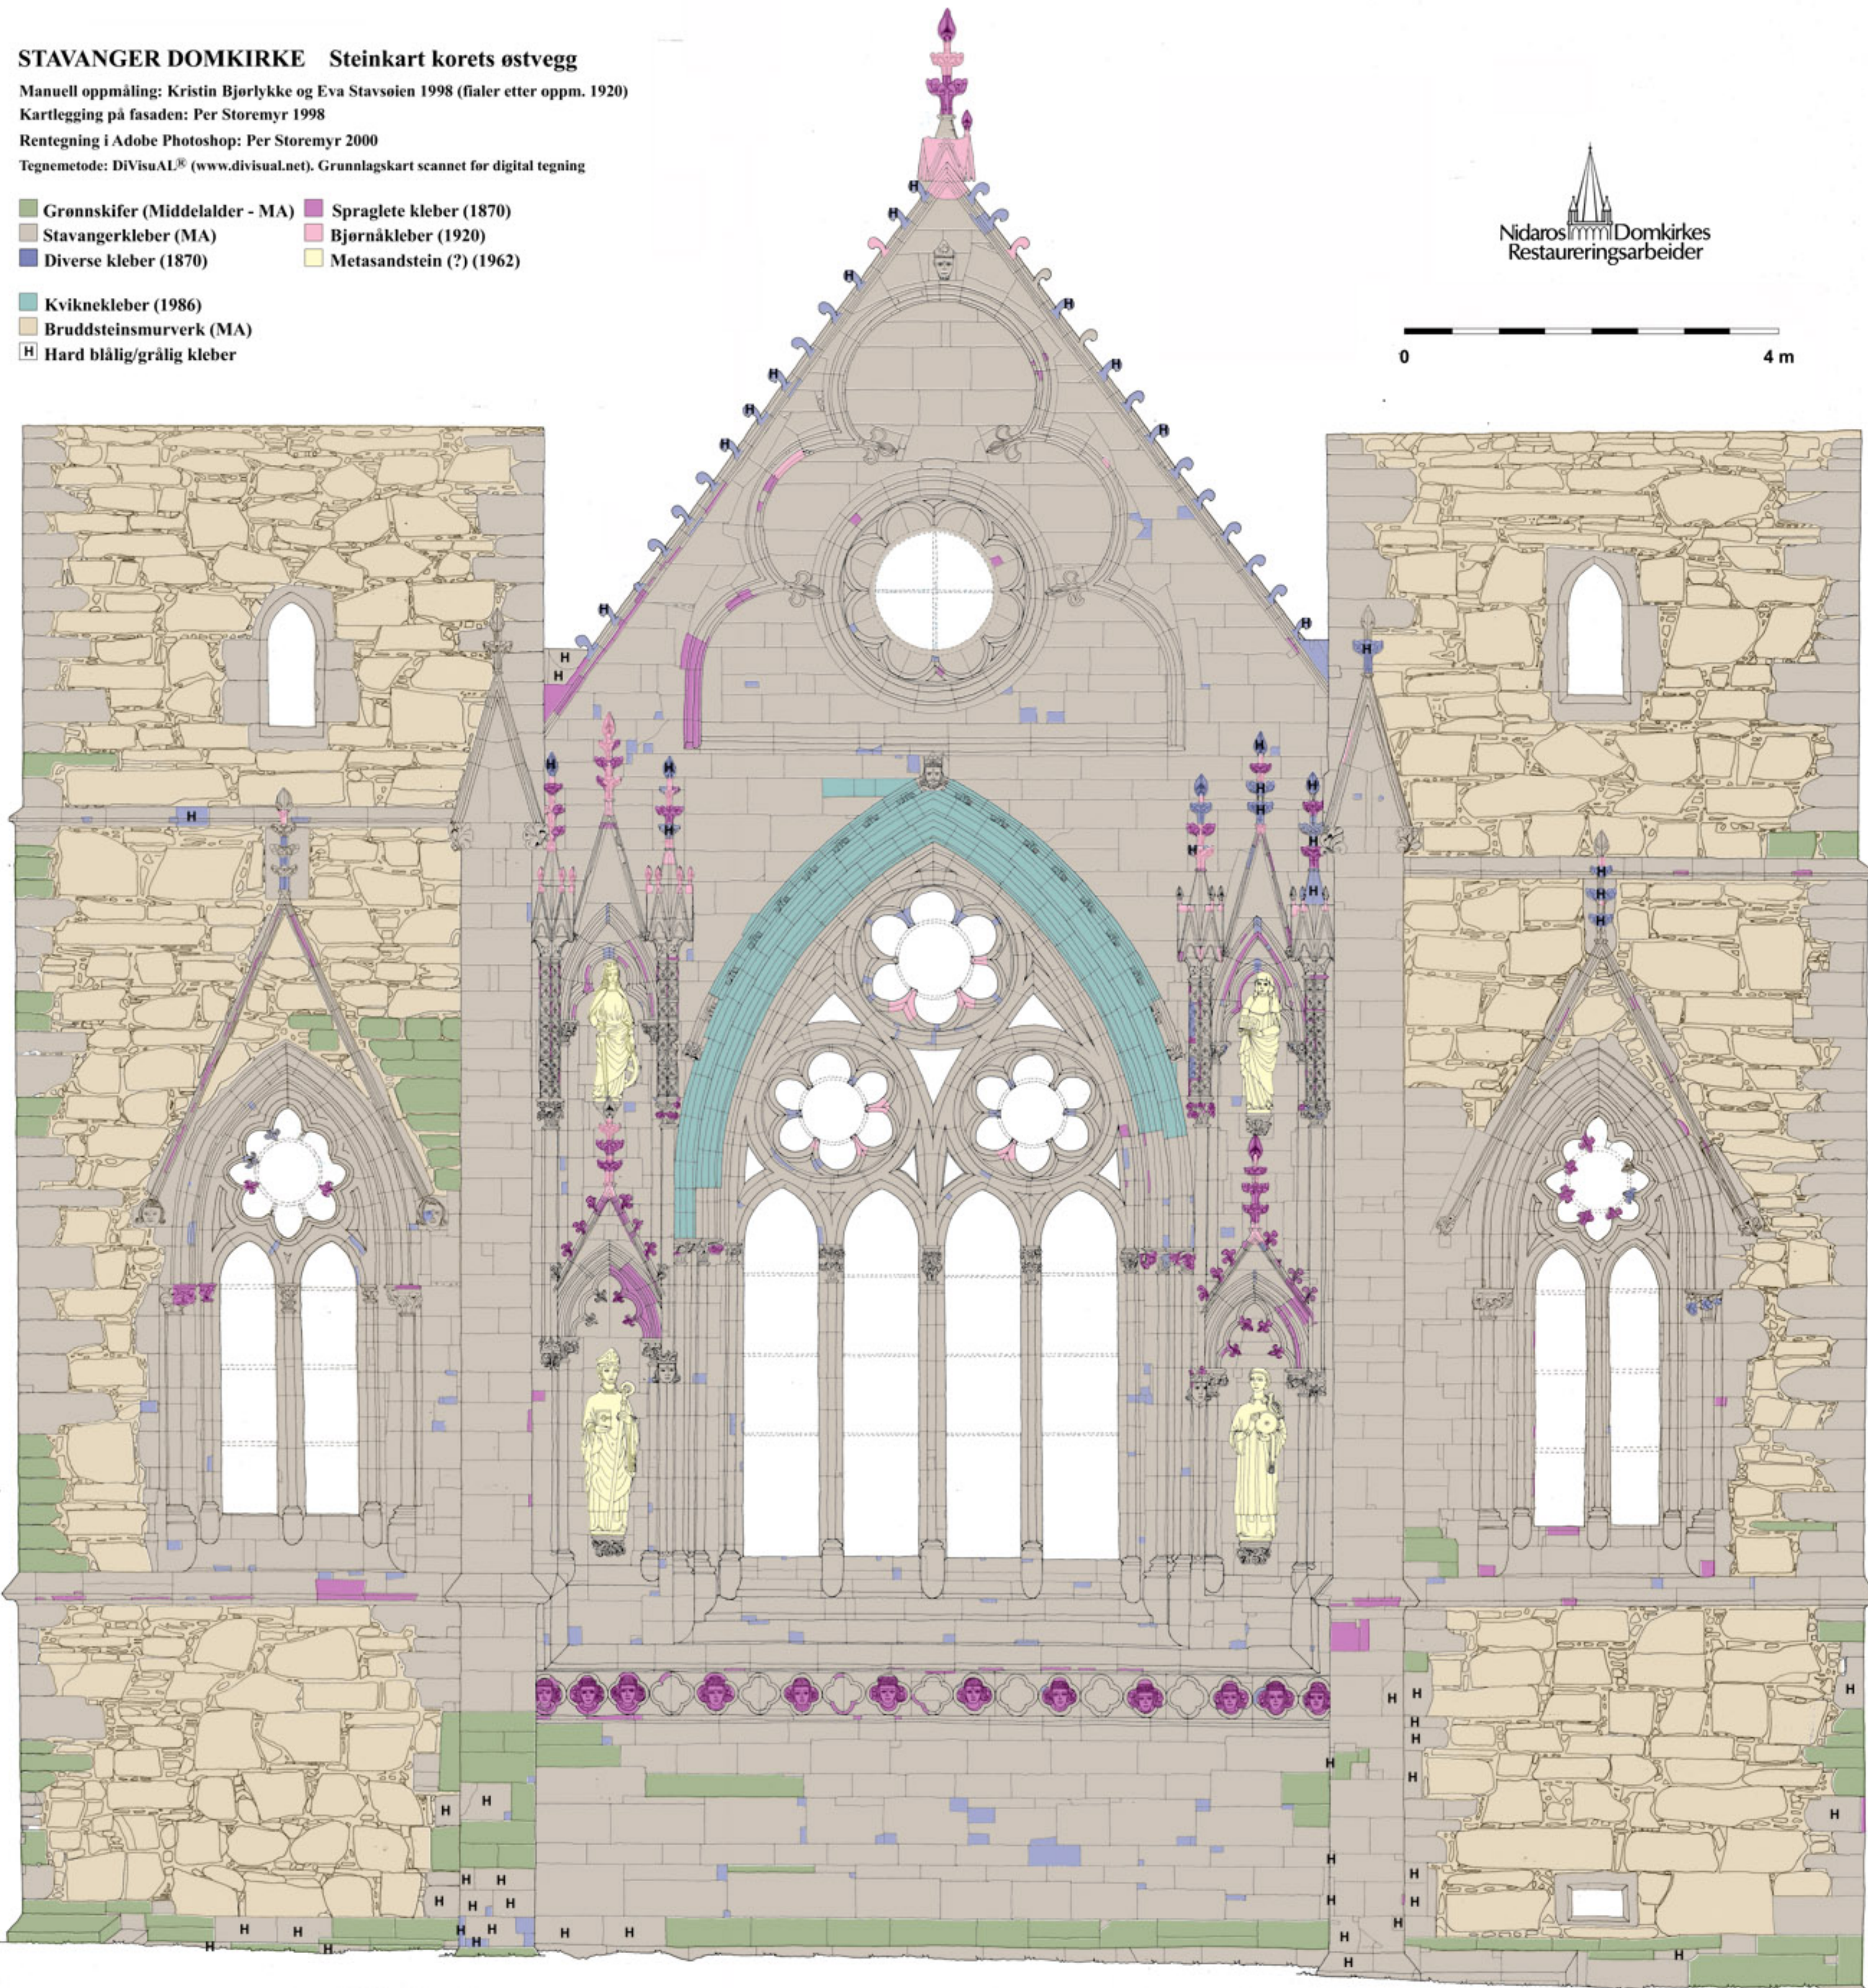
- Grønnskifer (Middelalder - MA)
- Spraglete kleber (1870)
- Stavangerkleber (MA)
- Bjørnåkleber (1920)
- Diverse kleber (1870)
- Metasandstein (?) (1962)
- Kviknekleber (1986)
- Bruddsteinsmurverk (MA)
- H Hard blålig/grålig kleber
