Vegg: **Korets østvegg**

Detalj nr.: **100**

Middelalder

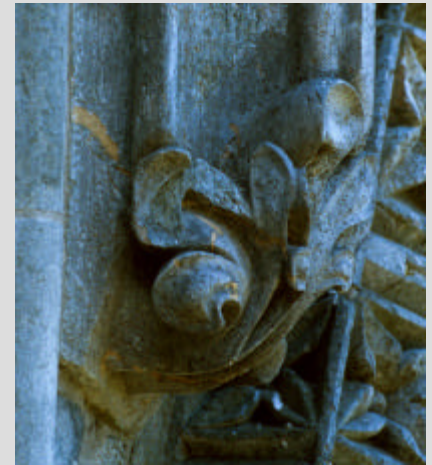
Endel overflateforvitring og noen delvis manglende biter. Rensing og flikking ble utført, dessuten fuging omkring med kalkmørtel.

Stein før: Stavangerkleber
