Vegg: **Korets østvegg**

Detalj nr.: **119**

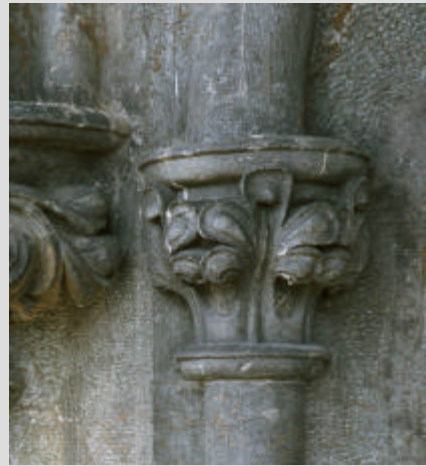
Før/under restaurering

En del manglet, denne ble limt på og tilformet på stedet.

Stein før: Stavangerkleber

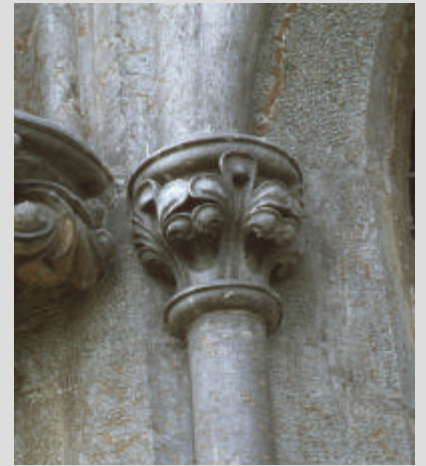
Etter restaurering

Stein brukt: Stavangerkleber

Hugget: På stedet
