Vegg: **Korets østvegg**

Detalj nr.: **124**

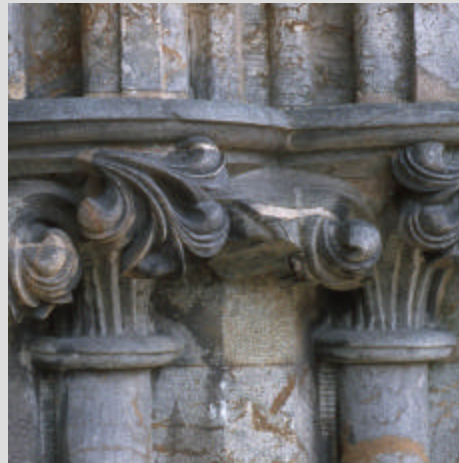
Før/under restaurering

Ornament mellom nr. 124 og 125 var sprukket opp som følge av rustende dybel. Dyblen ble delvis fjernet (noe ble stående igjen for å holde resterende deler på plass). De manglende bitene ble funnet og limt tilbake på plass ved hjelp av steinlim.

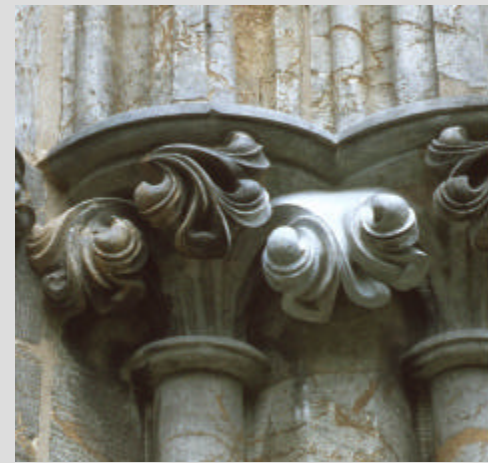
Etter restaurering

Stein brukt: Eksisterende deler
