Vegg: **Korets østvegg**

Detalj nr.: **138**

**1870 rest. senere**

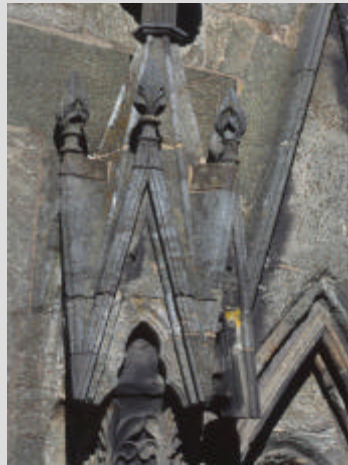
Før/under restaurering

En av småtoppene var sprukket opp og forsvant under restaureringen. Ny topp ble hugget og montert ved hjelp av steinlim og dybel.

**Stein før:** Stavangerkleber

**Stein brukt:** Kviknekleber

**Hugget:** Ved NDR
