Vegg: **Korets østvegg**

Detalj nr.: **153**

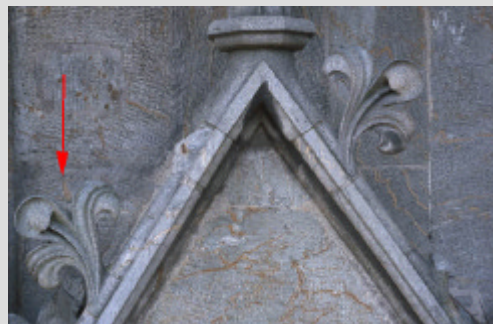
Kun gipsavstøpning. Utført for å ha grunnlag for rekonstruksjon av lignende detaljer

**Stein før:** Spraglete kleber

**Stein brukt:** Ingen

**Hugget:** Ingen

**Gipsavst.:** Ja
