Vegg: **Korets østvegg**

Detalj nr.: **166**

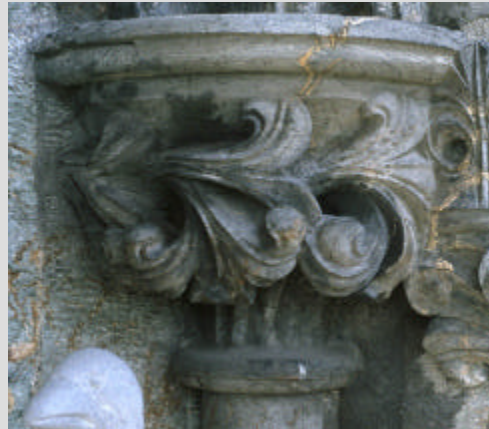
Før/under restaurering

Kapitélet hadde en stor sprekke og endel overflateforvitring/mindre oppsprekking. Sprekkene ble limt med steinlim og steinstøv.
