Vegg: **Korets østvegg**

Detalj nr.: **174**

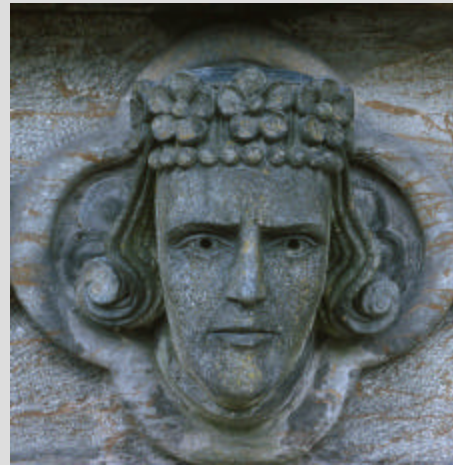
Før/under restaurering

Hodet hadde en stor sprekke og ble derfor tatt ut og montert tilbake igjen ved hjelp av steinlim og dybel. Det ble også rensset og en blyplate ble lagt oppå for beskyttelse.

Stein før: Spraglete kleber
