Vegg: **Korets østvegg**

Detalj nr.: **179**

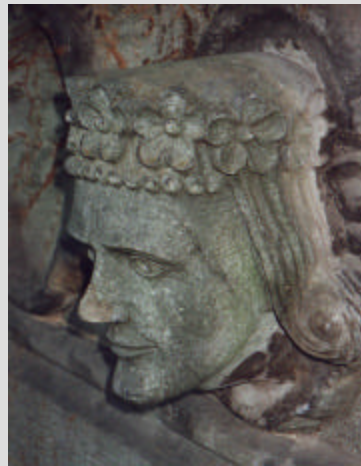
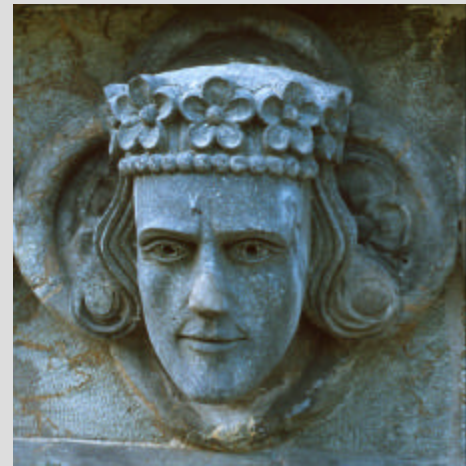
Hodet hadde et par sprekker som ble fylt med steinlim og steinstøv. Dessuten ble overflaten renset.

Stein før: Spraglete kleber
