Vegg: **Korets østvegg**

Detalj nr.: **198**

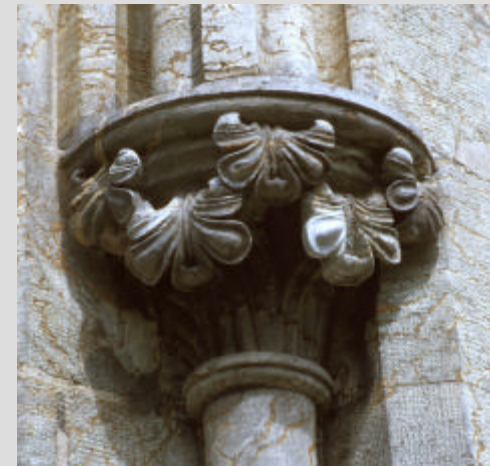
Deler som ble satt på i 1870 hadde noen sprekker. Disse ble montert på plass igjen ved hjelp av steinlim og dybel.
