Vegg: Korets østvegg

Detalj nr.: 20

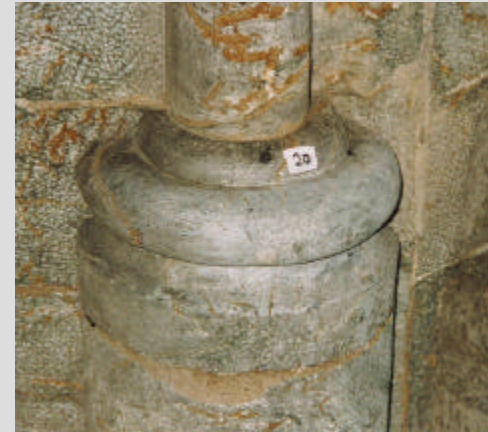
Liten stein innfelt
Tilpasset og limt med steinlim.
Ikke dyblet

Stein før: Stavangerkleber

Stein brukt: Stavangerkleber

Hugget: På stedet

Gipsavst.: Nei
