Vegg: **Korets østvegg**

Detalj nr.: **207 + 217**

**Middelalder, rest. senere**

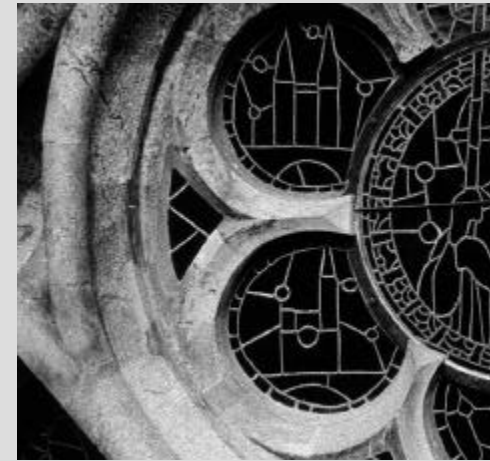
Mindre biter i grindverket ble erstattet med nye deler.

**Stein før:** Stavangerkleber

**Stein brukt:** Stavangerkleber

**Hugget:** På stedet
