Vegg: **Korets østvegg**

Detalj nr.: **23**

Middelalder, rest. senere

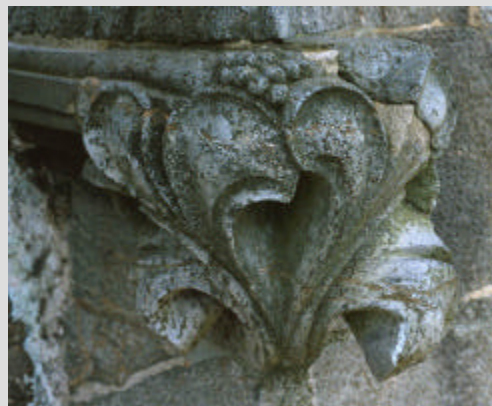
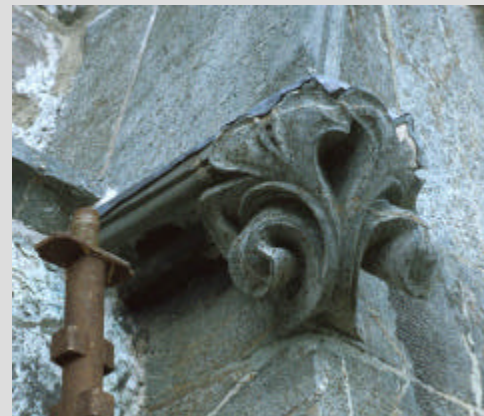
Stein før: Stavangerkleber

Gammel sementfuge meislet/saget ut.
Montert blybeslag over profil og konsoll. Beslag festet med
kalkmørtel.
